Ligne de (Paris) Strasbourg à Kehl.

(1) Pont sur le Petit Rhin (T.M.) (Km. 6.703)  
de 86.20 m. de débouché en 1 travée.

## FICHE DE DESTRUCTION

PONT SUR LE PETIT-RHIN - PK 6.703

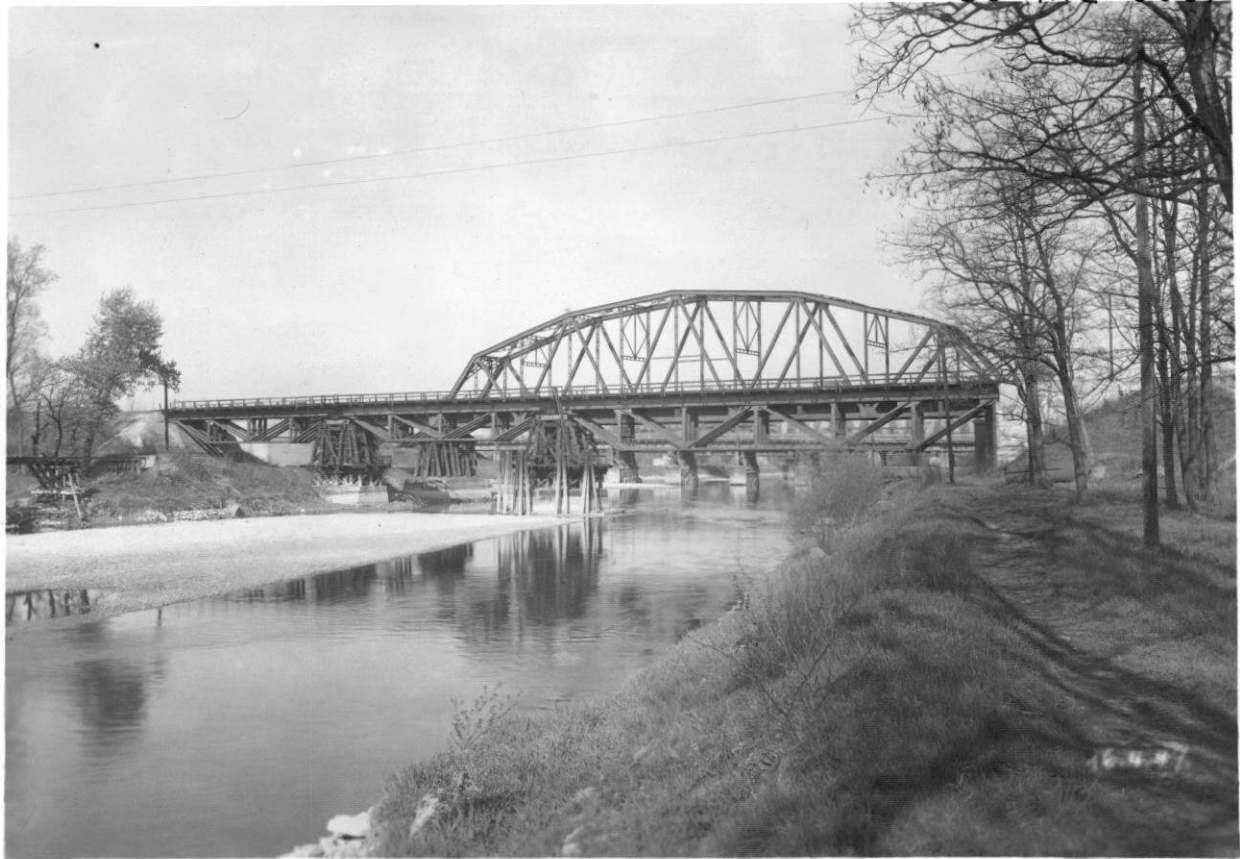
N<sup>o</sup> 2

Ligne de Paris - Strasbourg - Rehl.

Sont sur le Petit-Rhin. km: 6.703.

Revue générale à gauche de la ligne.

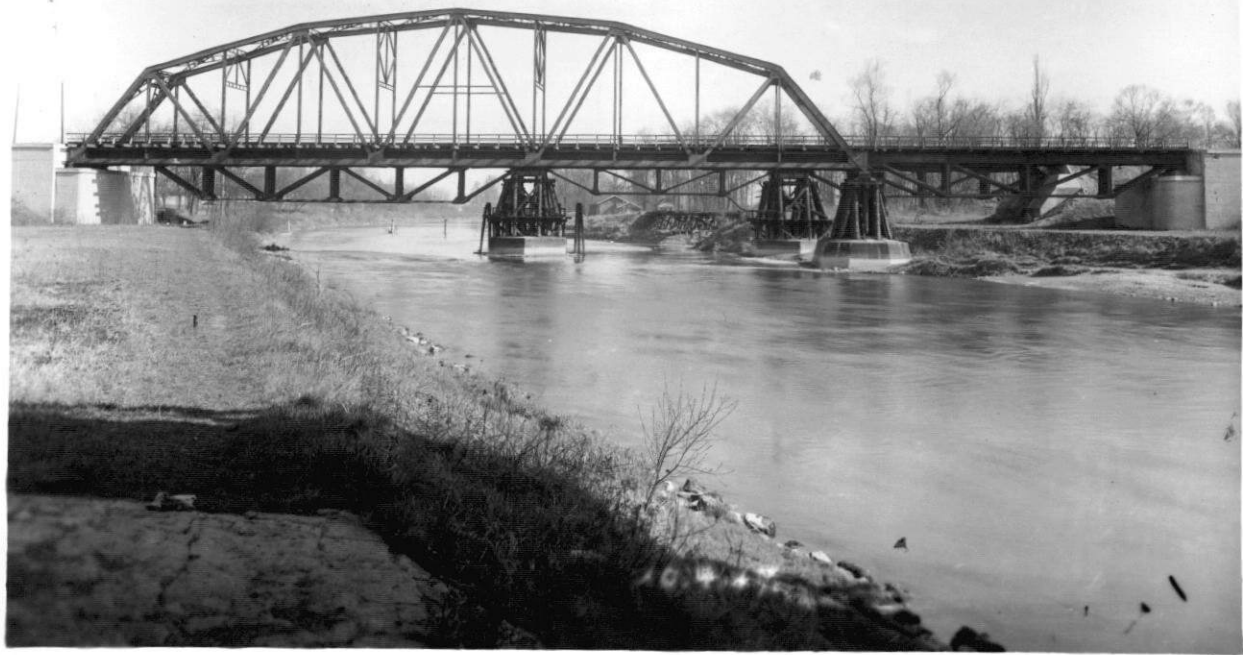
N° 1

Ligne de Paris - Strasbourg - Rebl.  
Pont sur le Petit-Rhin. km: 6.703.  
Rue générale à gauche de la ligne.  
10-H-H7-

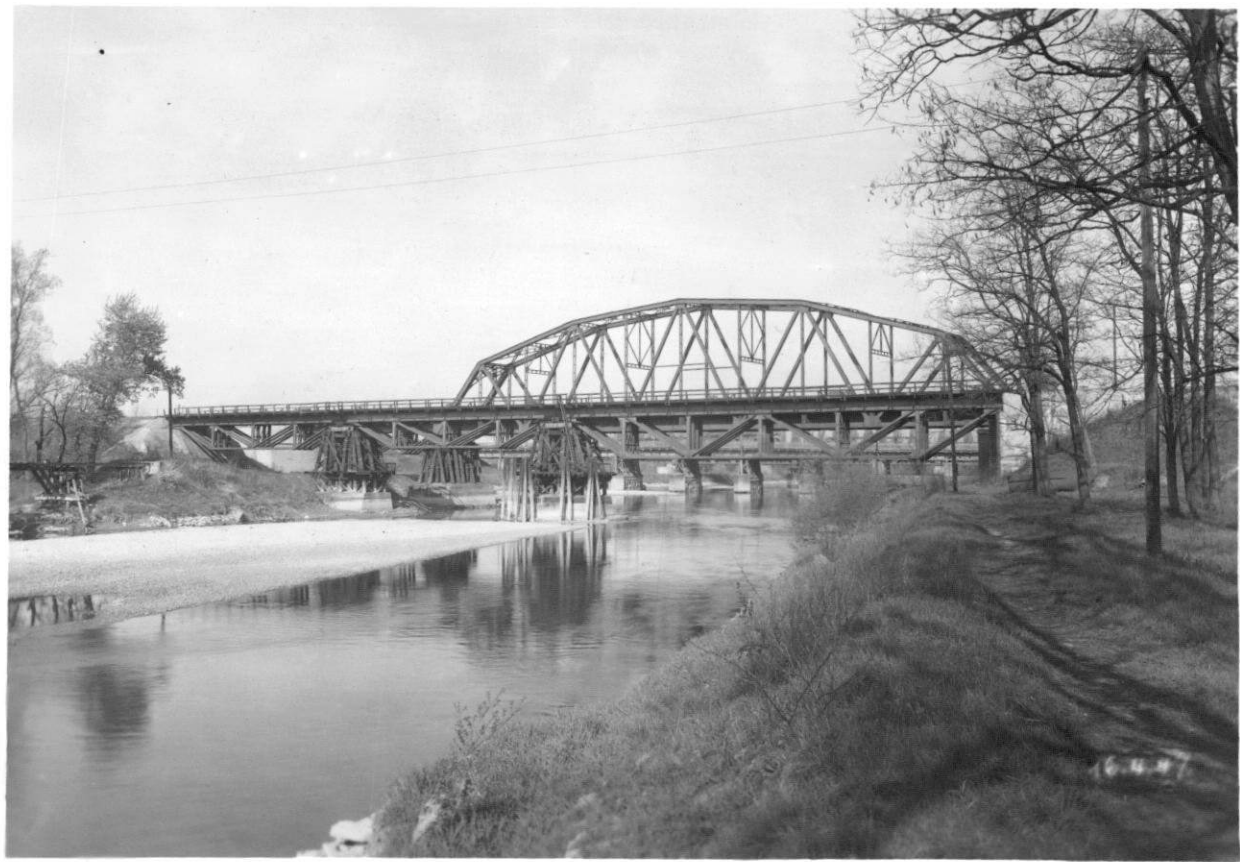
N<sup>o</sup> 2

Ligne de Paris - Strasbourg. Rebl.

Sont sur le Petit-Rhin. km: 6703.

Rue générale à gauche de la ligne
