## FICHER DETAILLE DES DESTRUCTIONS

*Ligne de Sarreguemines à Strasbourg*

(1) P.S. de 4m.50 de largeur (M) (km: 50.103)  
(sous le chemin rural de Mackwiller à Lorenzen), en 1 arche.

## FICHE DE DESTRUCTION

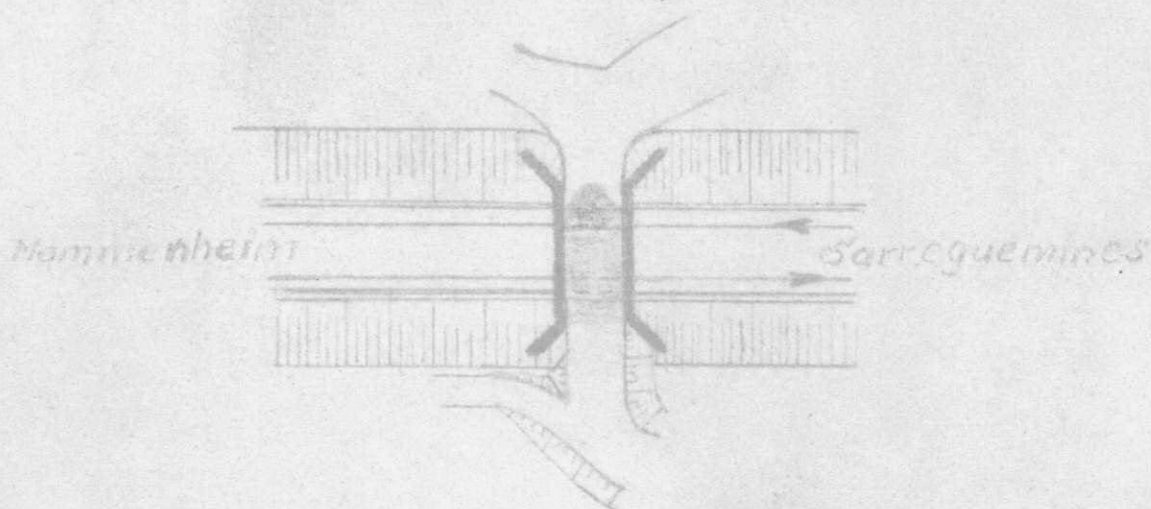
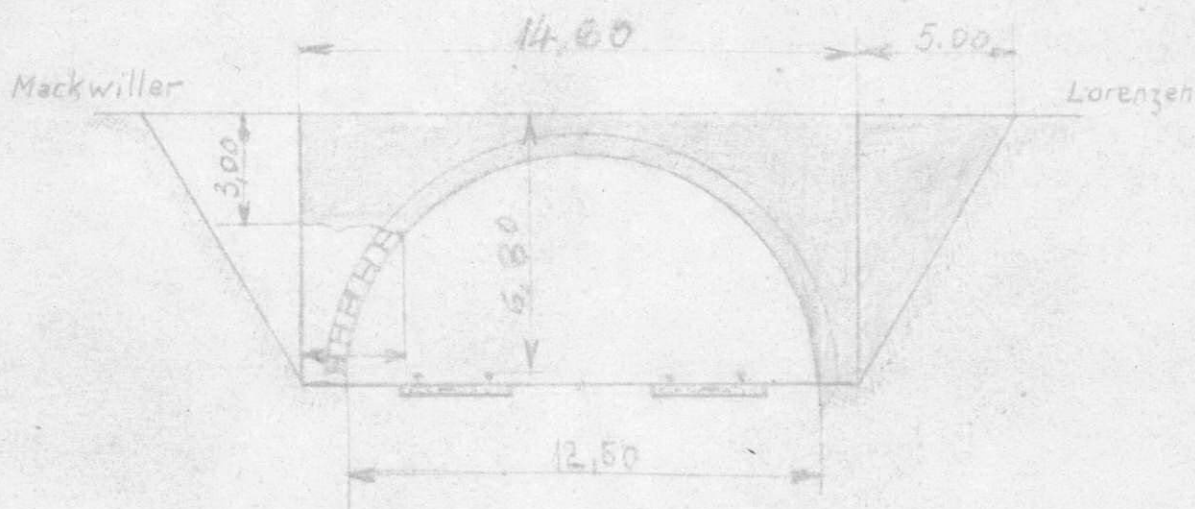
P.S. voûte au PK 50,103

Caractéristiques de l'ouvrage 1	Nature et importance des avaries (repérées sur le croquis annexe) 2	Avis sur { réfection réutilisation 3
<u>Fondations</u> : Béton <u>Piédroits</u> : Maçonnerie en moellons <u>Murs en aile</u> : Maçonnerie en moellons <u>Voûte</u> : Maçonnerie en moellons <u>Nature de la chaussée</u> : Macadam	Intactes { côté <del>voie 2</del> Mackwiller : intact côté <del>voie 1</del> Lorenzen : complètement détruit côté <del>voie 2</del> Mackwiller : intacts côté <del>voie 1</del> Lorenzen : complètement détruits complètement détruite	à reconstruire
	Circulation interrompue <del>ou déviée</del> sur la route.
