## FICHER DETAILLE DES DESTRUCTIONS

*Ligne de Saverne à Wintersdorf*

(1) P.I. de 4 m. d'ouverture (T.M.) (Km. 19.968)  
(sur un chemin rural) en 1 travée.

## FICHE DE DESTRUCTION

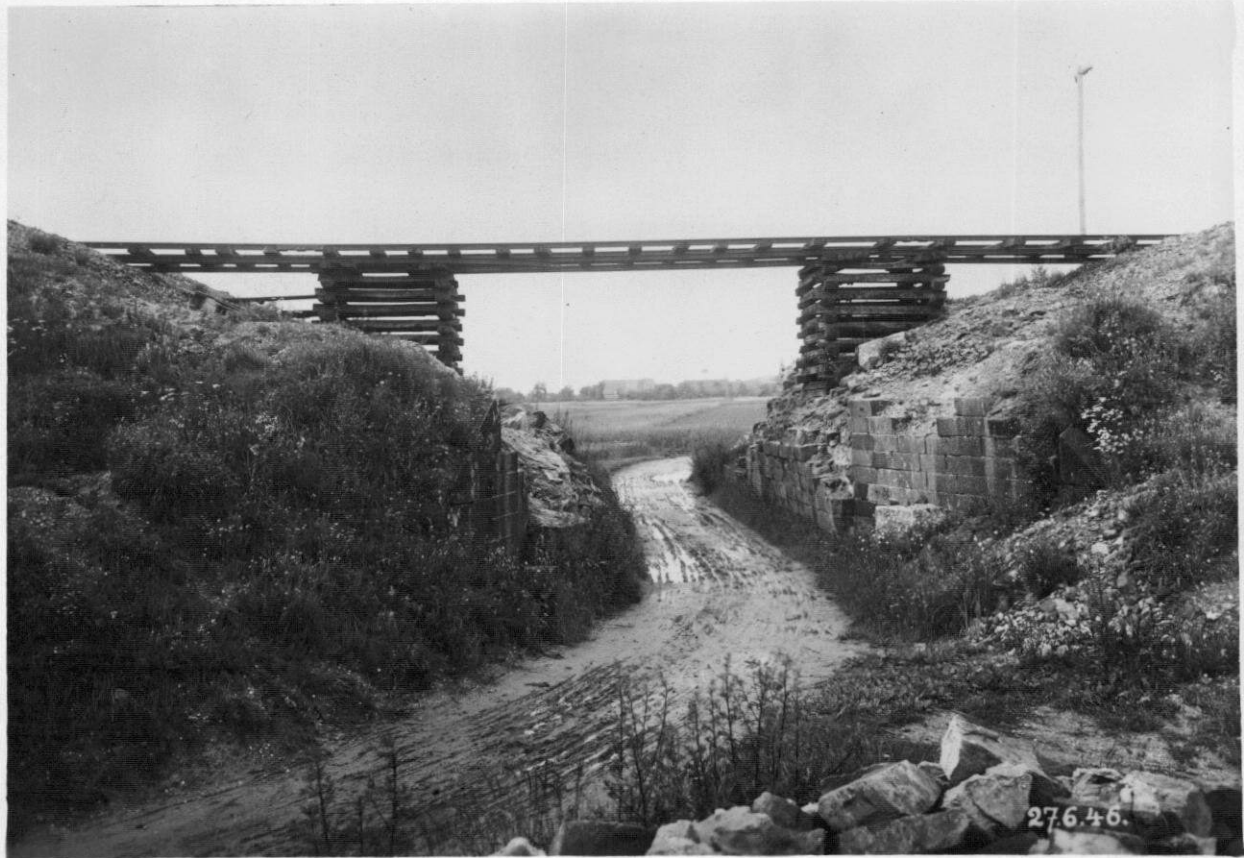
2

Ligne de Saverne à Wintersdorf

P.I. de 4 m d'ouverture . Km 19.968 -

Tue prise côté gauche de la ligne

27. 6. 46 -

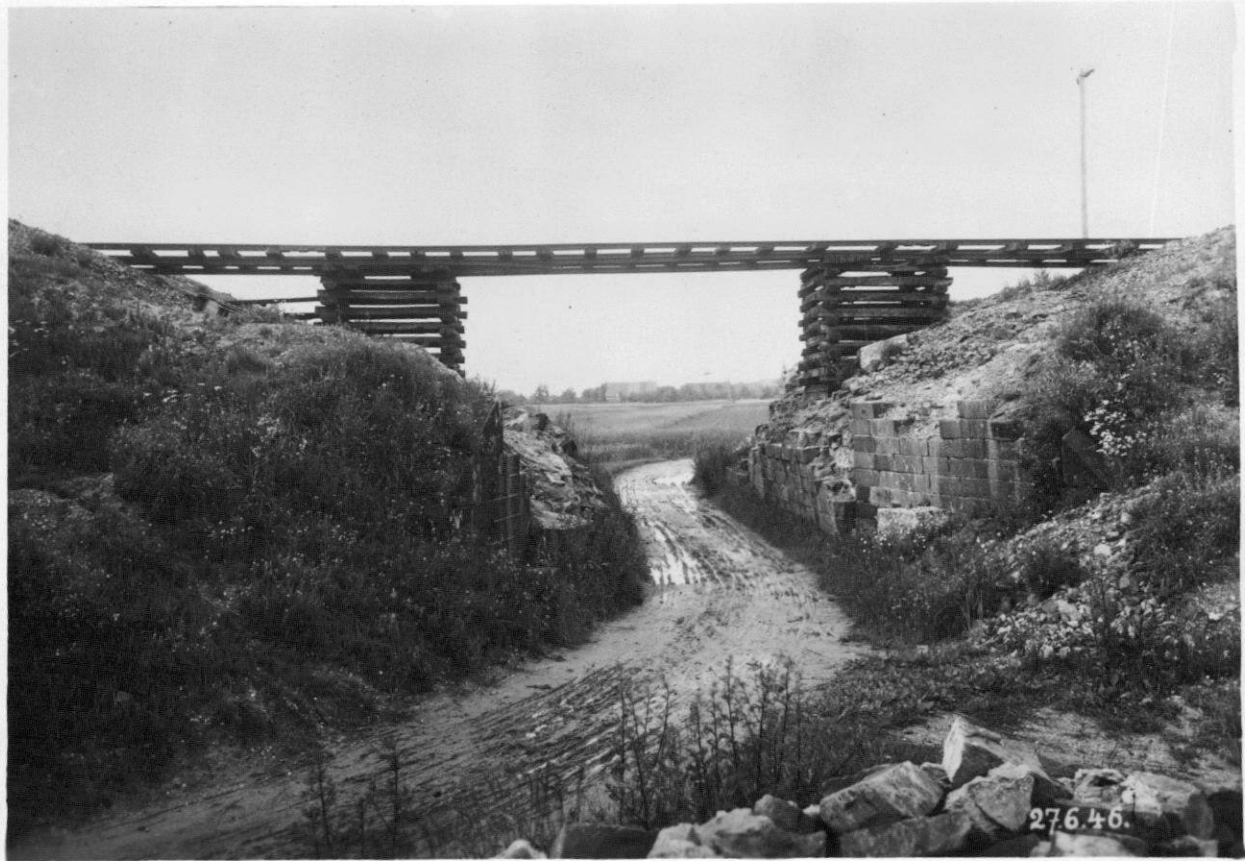
1/

Ligne de Laverne à Wintersdorf

P. I. de 4 m d'ouverture. Km 19.968-

Tue prise côté gauche de la ligne

27. 6. 46-

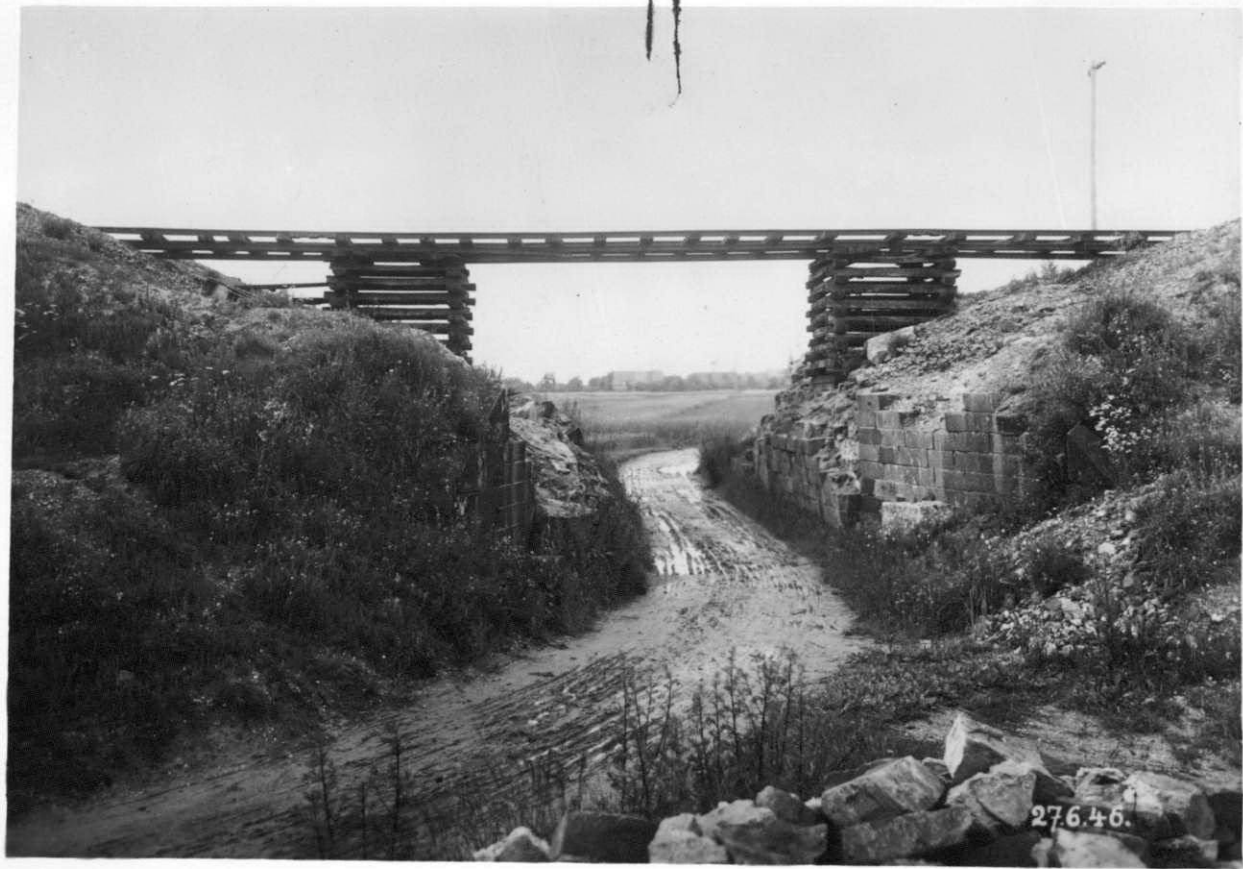
1/

Ligne de Saverne à Wintersdorf

P. I. de 4 m d'ouverture . km 12,968 -

Vue prise côté gauche de la ligne

27. 6. 46 -

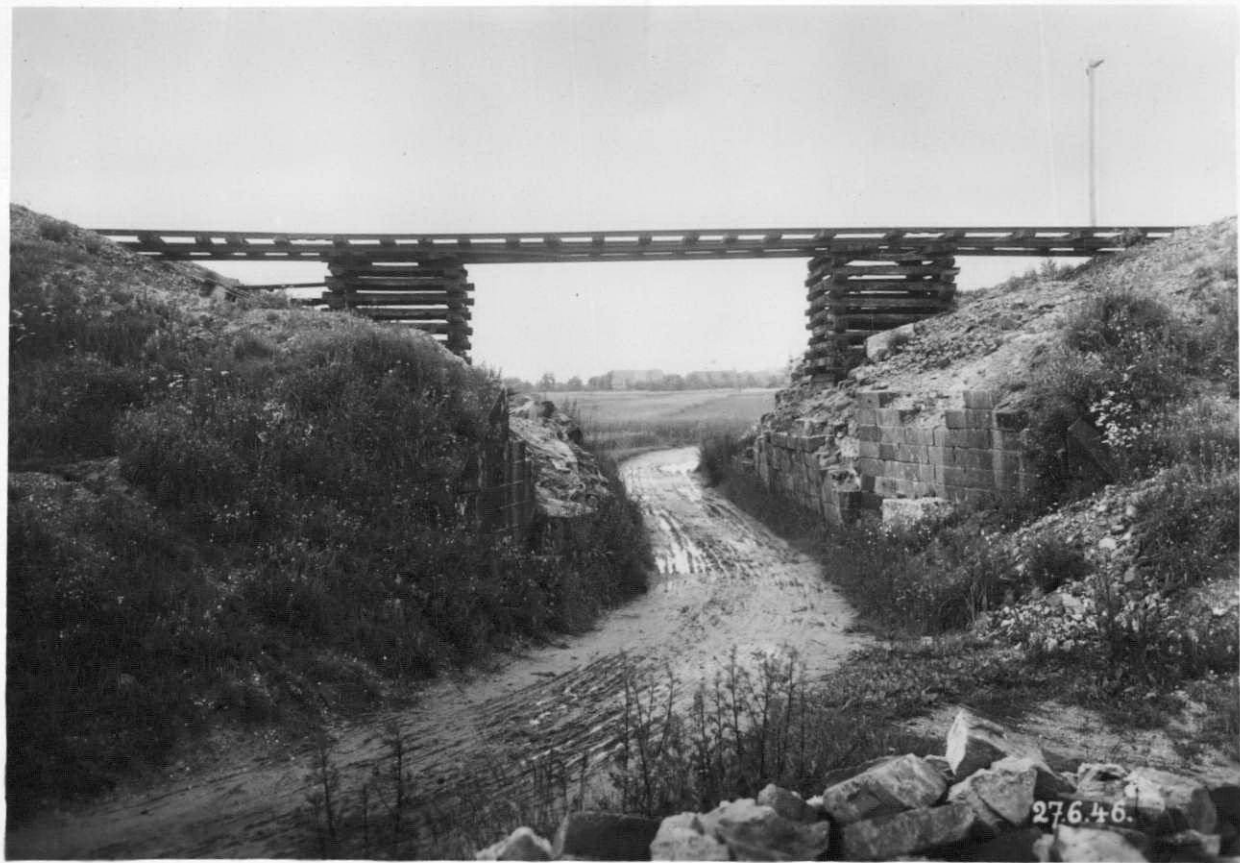
1

Ligne de Laverne à Wintersdorf

P.I. de 4 m d'ouverture. N° 19.268

Vue prise côté gauche de la ligne

27. 6. 115

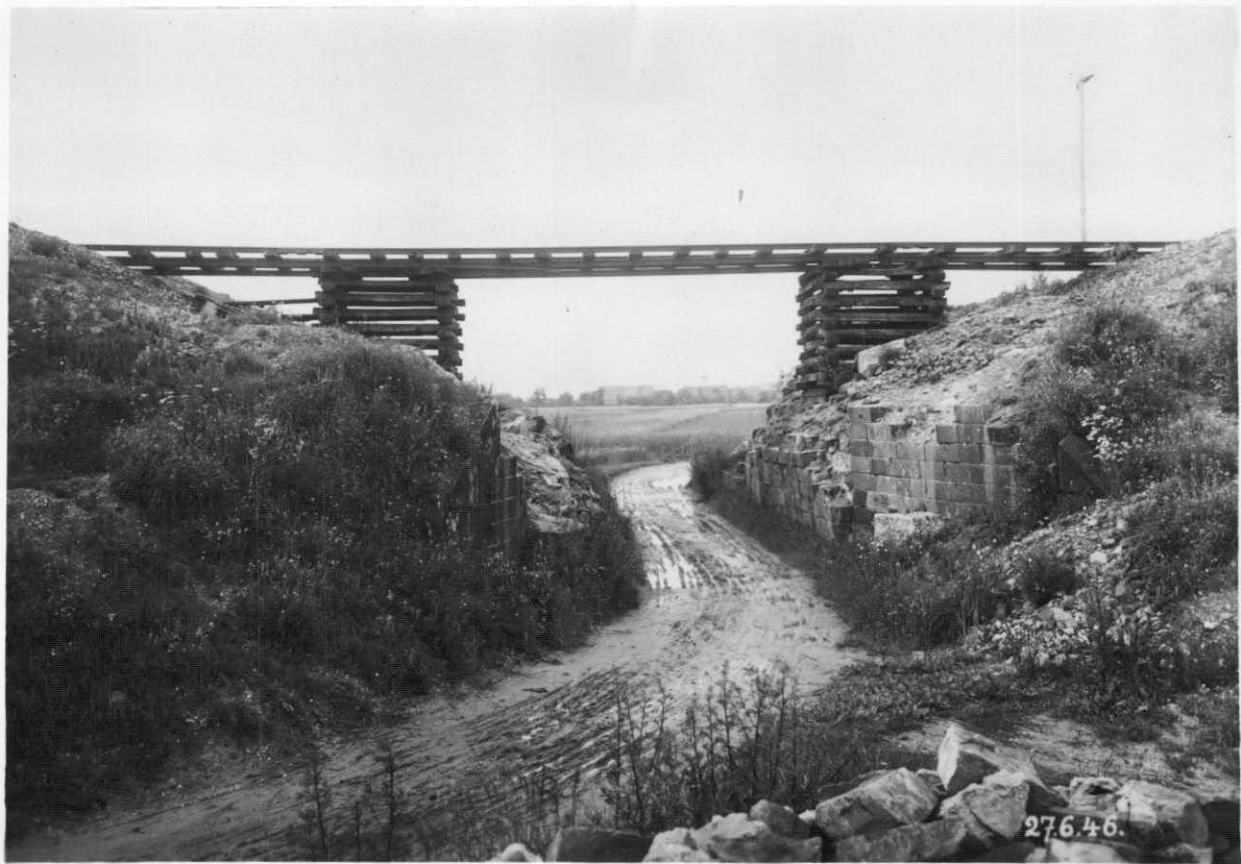
A

Ligne de Sarre à Hintersdorf.

P.I de H.<sup>m</sup> d'ouverture. km: 19.968.

Une prise côté gauche de la ligne.

27-6-46.
