Ligne de Liomoges à Angoulême

PK 44+939

17 Aout 1964

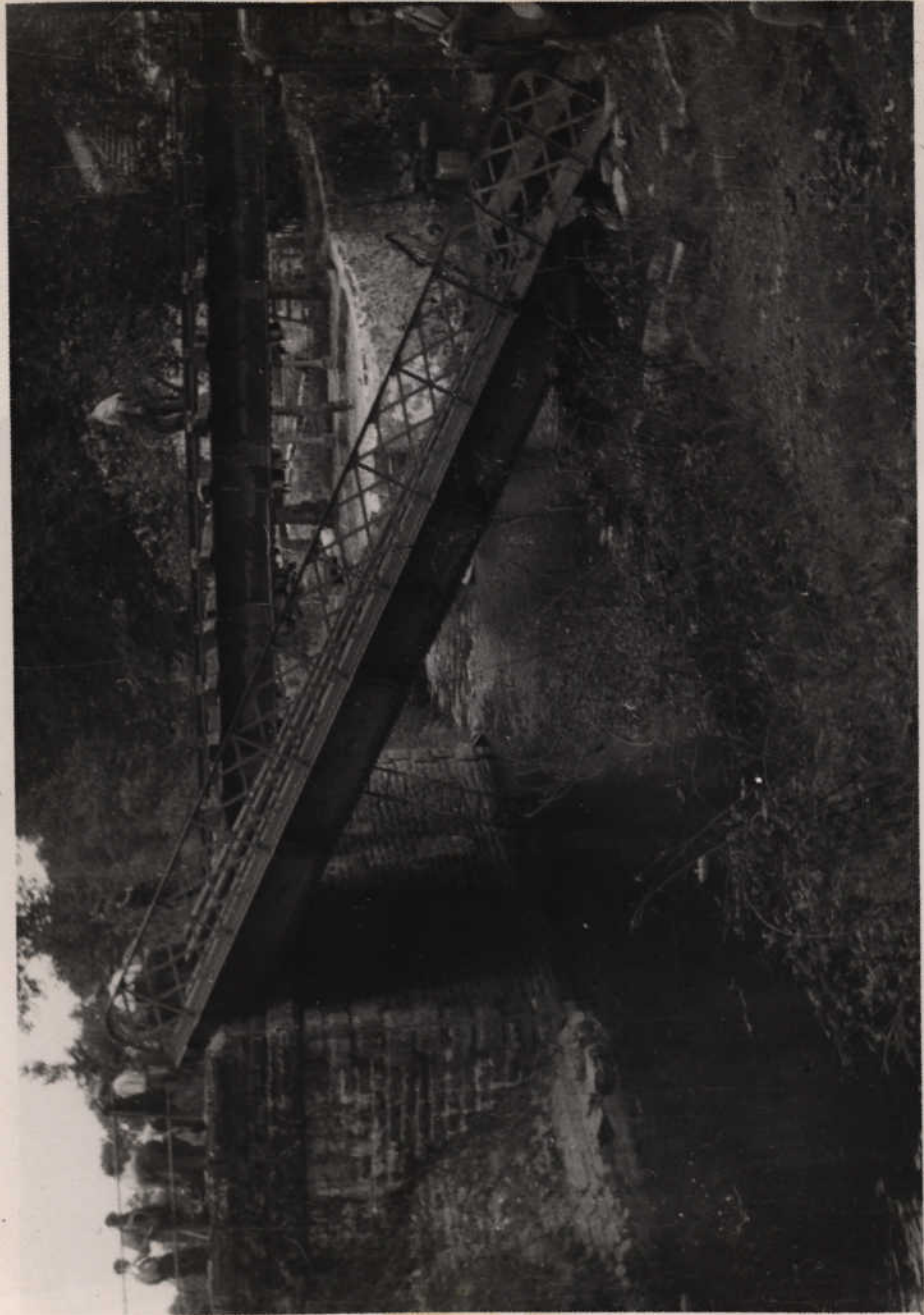
N°1

Sont inférieurs métr. ligue de 10^m au P.K. 411+939
dit d'Orliquet sur l'Aurence, détruite le 15 Août 1944.

La ligne est à voie unique mais plateforme
ouvrages d'art sont construits pour recevoir 2 voies
Le tablier de la voie en service a été détruit,
les ponts réservés pour une 2^{me} voie sont restés en place.

Photo prise le sur lendemain de l'incident.

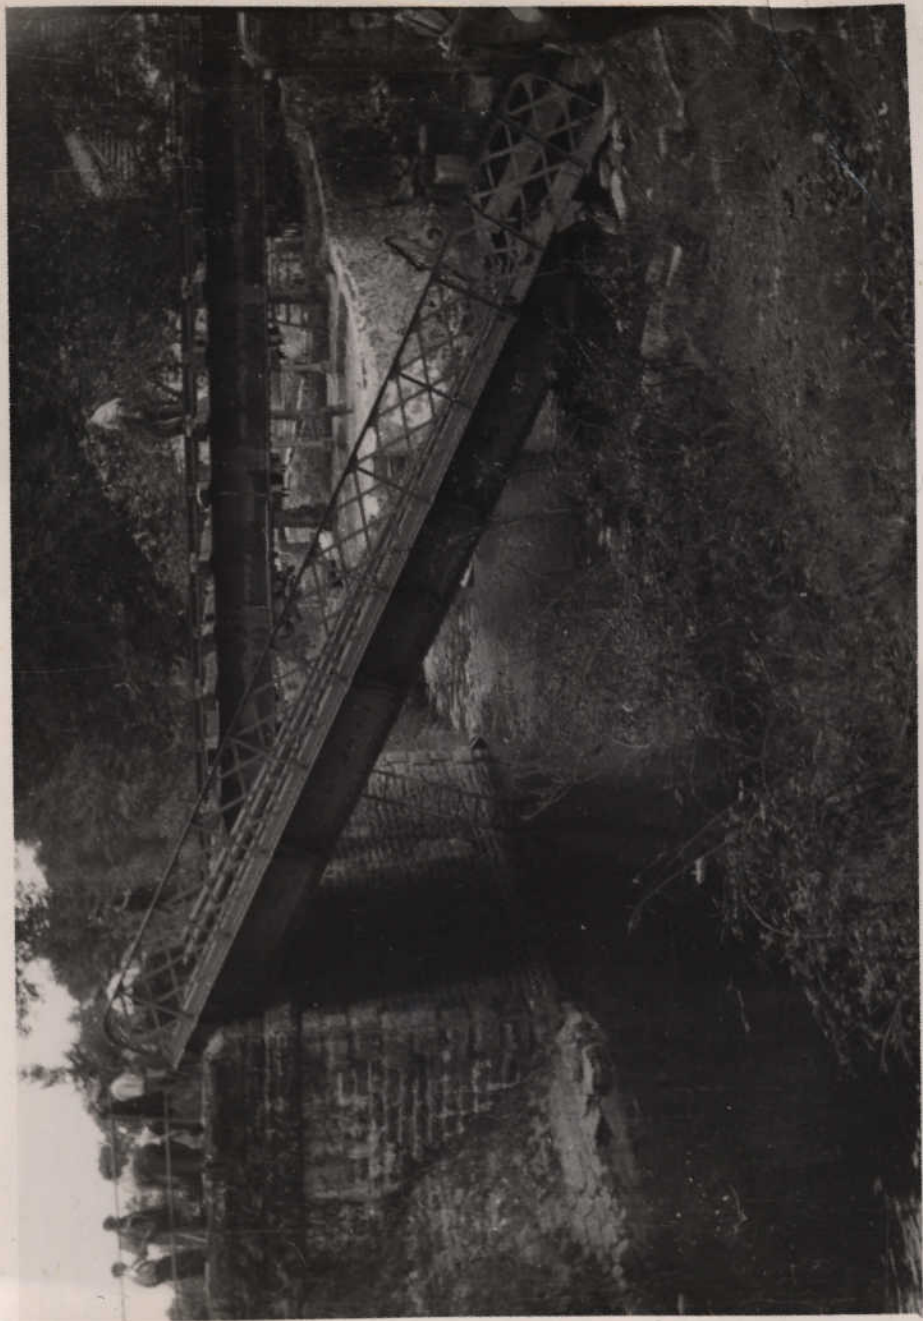
Pont inférieur métallique de 10^m au PK 411 + 939
dit d'Arliquet sur l'Aurence, détruit le 15 Août 1944.

La ligne est à voie unique, mais plateformes et ouvrages d'art sont construits pour recevoir 2 voies.

Le tablier de la voie en service a été détruit, les ponts réservés pour une 2^{me} voie sont restés en place.

Photo prise le surlendemain de l'incident.

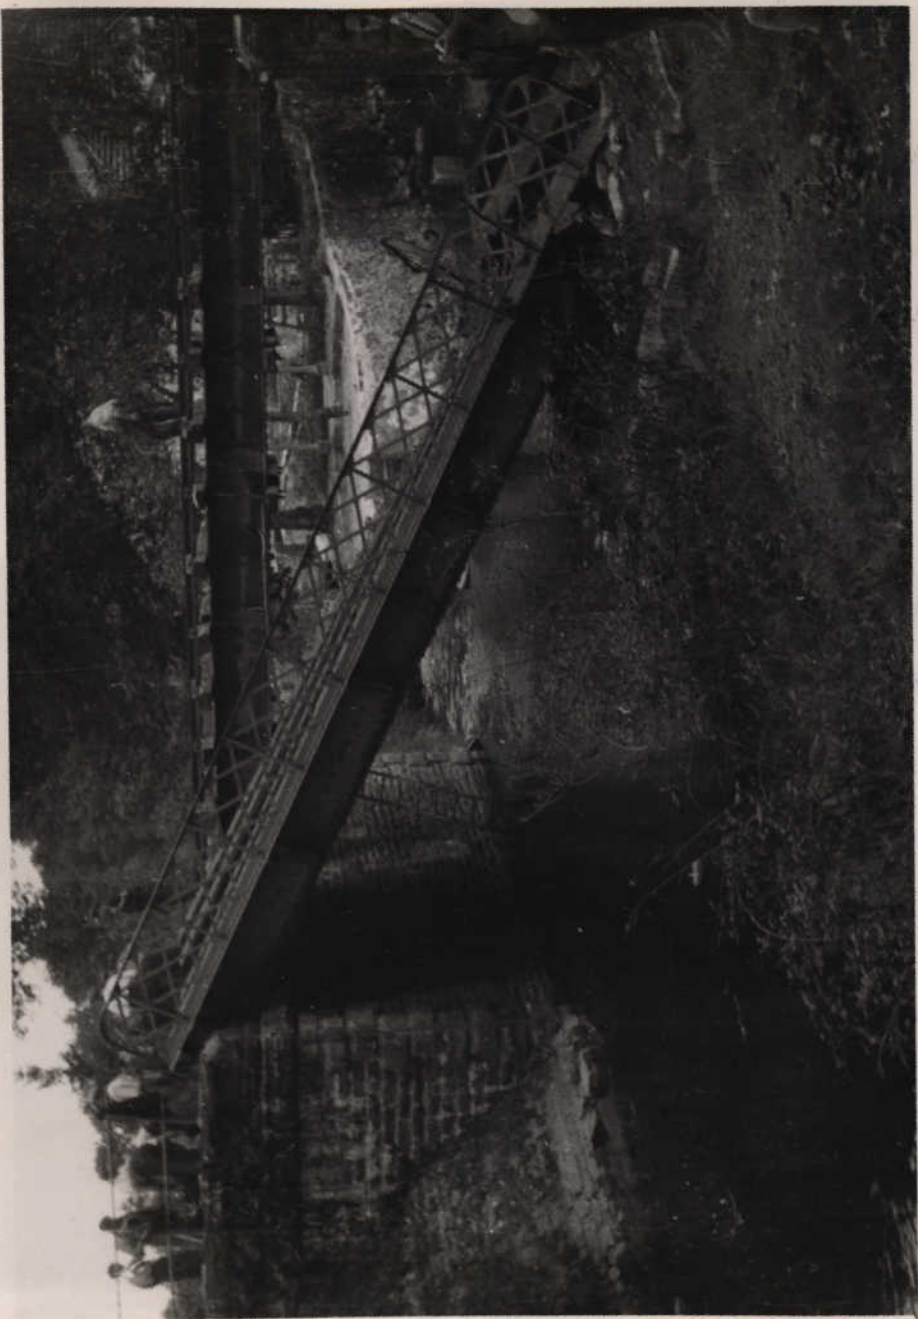
Cont inférieur mita Plique de 10^m au P.K. 411+939
et d'Arliquet sur l'Aurence, détruit le 15 Août 1944

La ligne est à voie unique, mais plateforme et
ouvrages d'art sont construits pour recevoir 2 voies.

Le tallier de la voie en service a été détruit,
 les ponts réservés pour une 2^{ème} voie sont restés en place.

Photo prise le surlendemain de l'incident.

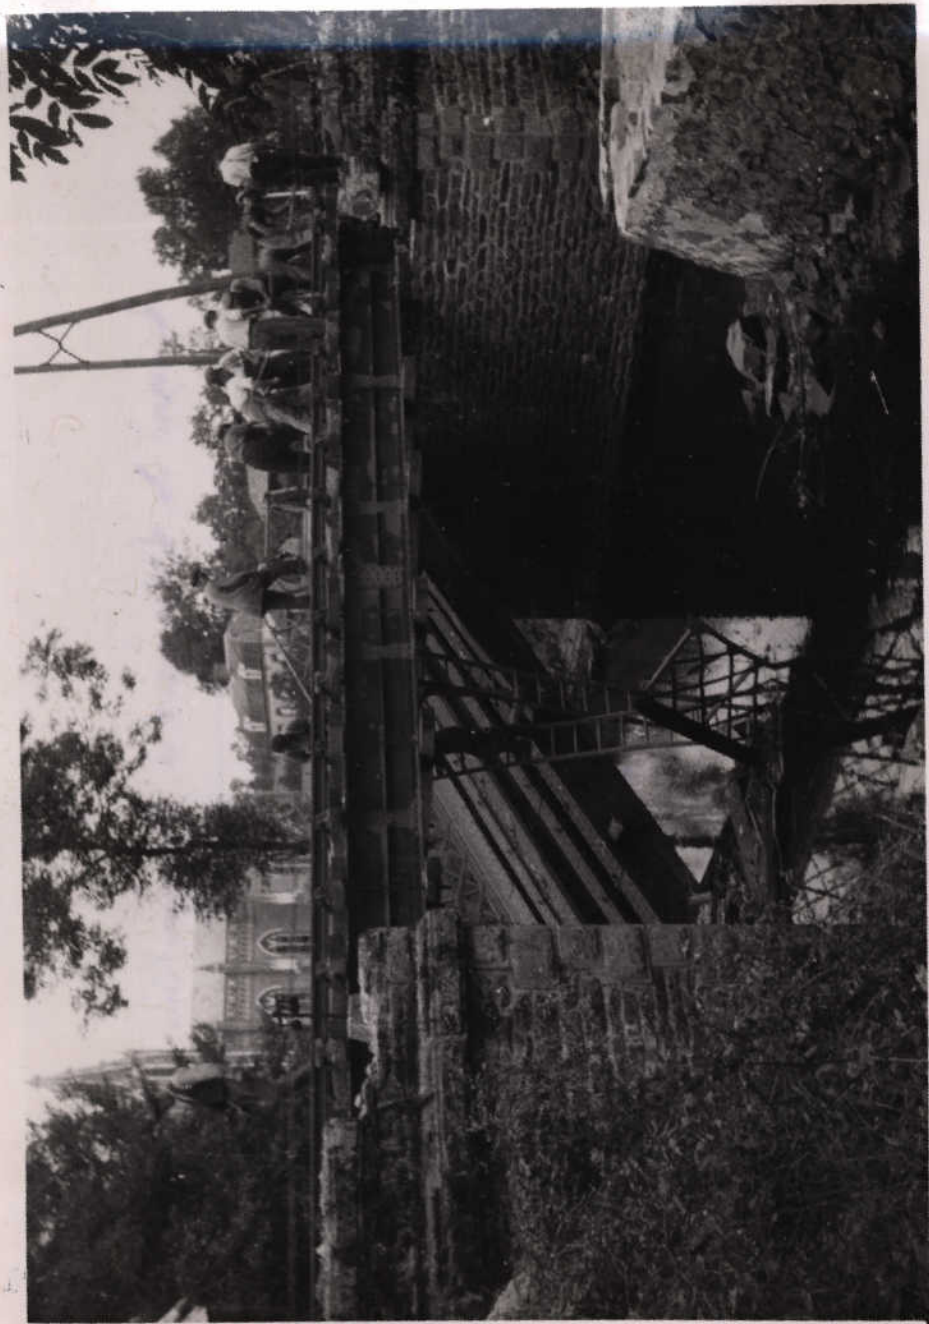
100

Pont inférieur métallique de 10m au P.K. 44 + 939
dit d'Arliquet, sur l'Aurence, détruit le 15 Août 1944.

La ligne est à voie unique, mais plateforme
et ouvrages d'art sont construits pour recevoir 2 voies.
Le tallier de la voie en service a été détruit.
La vue montre la pose de la voie provisoire
sur les ponts réservés à la 2^{ème} voie.

Photo prise le surlendemain de l'incident.

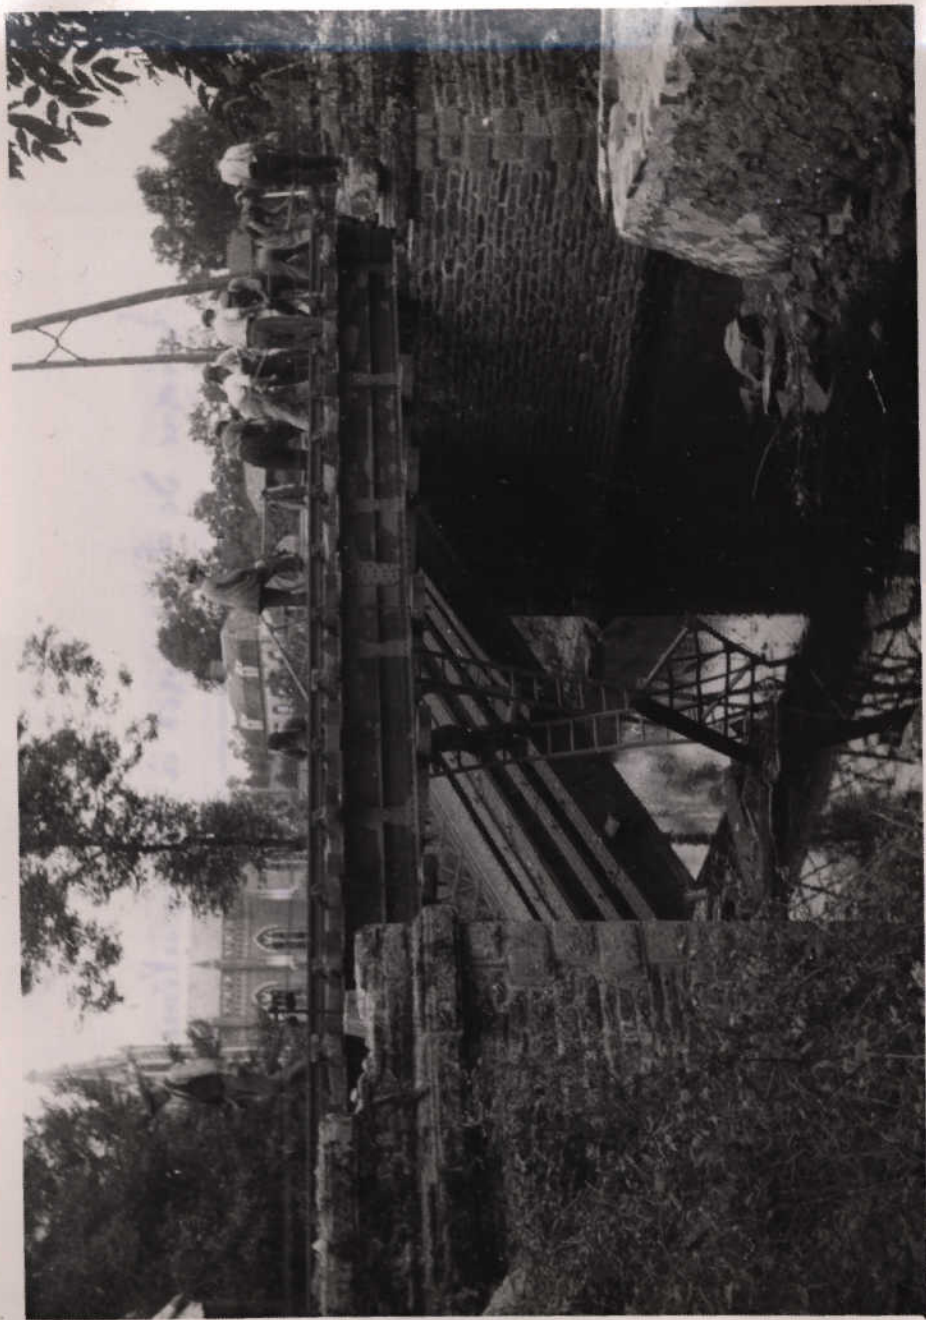
Cont inférieur métallique de 10^m au P.K. 44 + 939
dit d'Arliquet, sur l'Aurence, détruit le 15 Août 1944.

La ligne est à voie unique, mais plateforme
et ouvrages d'art sont construits pour recevoir 2 voies.
Le tablier de la voie en service a été détruit.
La vue montre la pose de la voie provisoire
sur les ponts réservées à la 2^e voie.

Photo prise le surlendemain de l'incident.

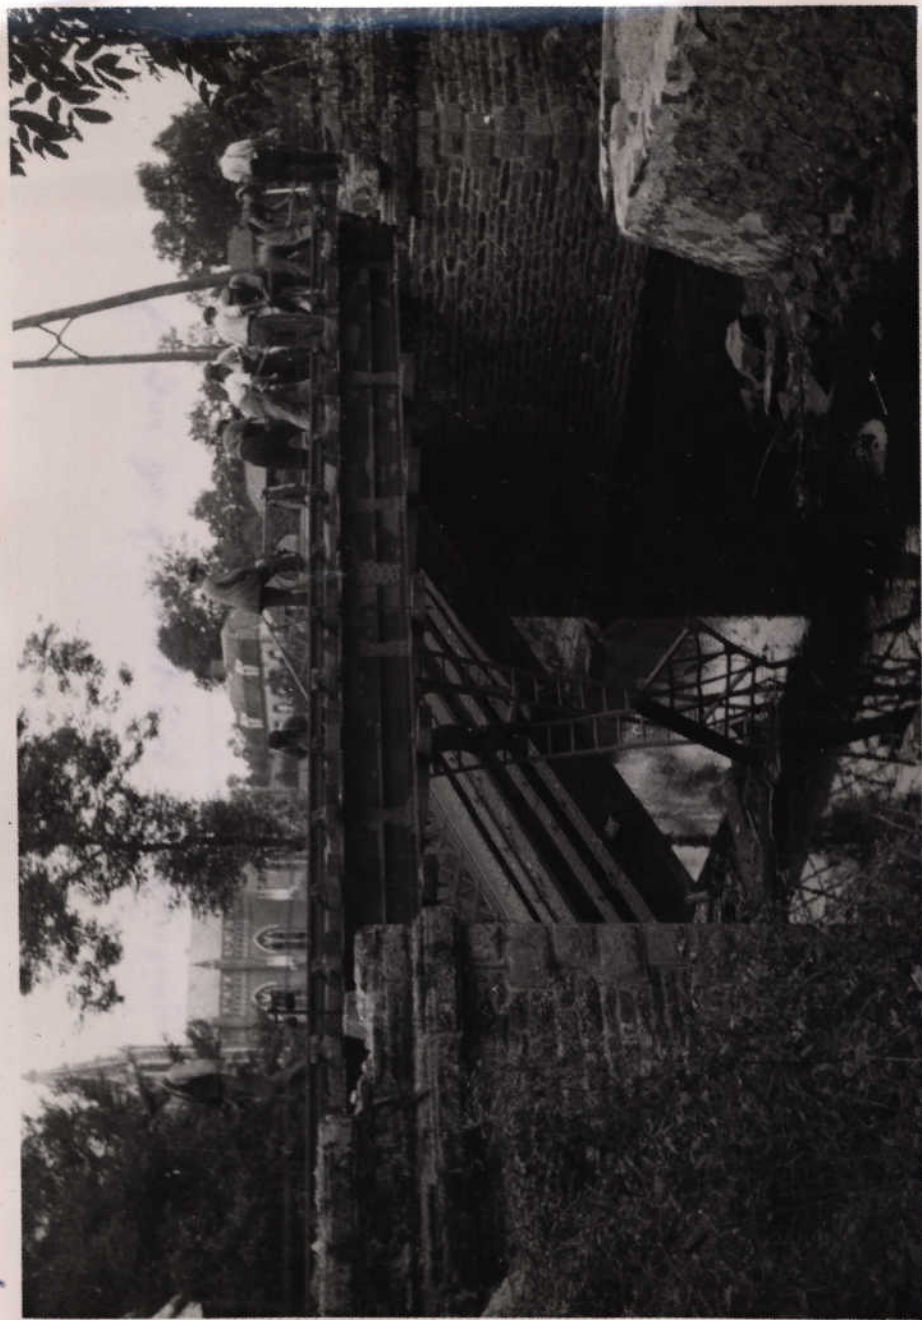
122

Pont inférieur métallique de 10^m, au P.K. 44 + 939
dit d'Arliquet, sur l'Aurence, détruit le 15 Août 1944.

La ligne est à voie unique, mais plate-forme
et ouvrages d'art sont construits pour recevoir 2 voies.

Le tablier de la voie en service a été détruit.
La vue montre la pose de la voie provisoire
sur les ponts réservés à la 2^{ème} voie.

Photo prise le surlendemain de l'incident.

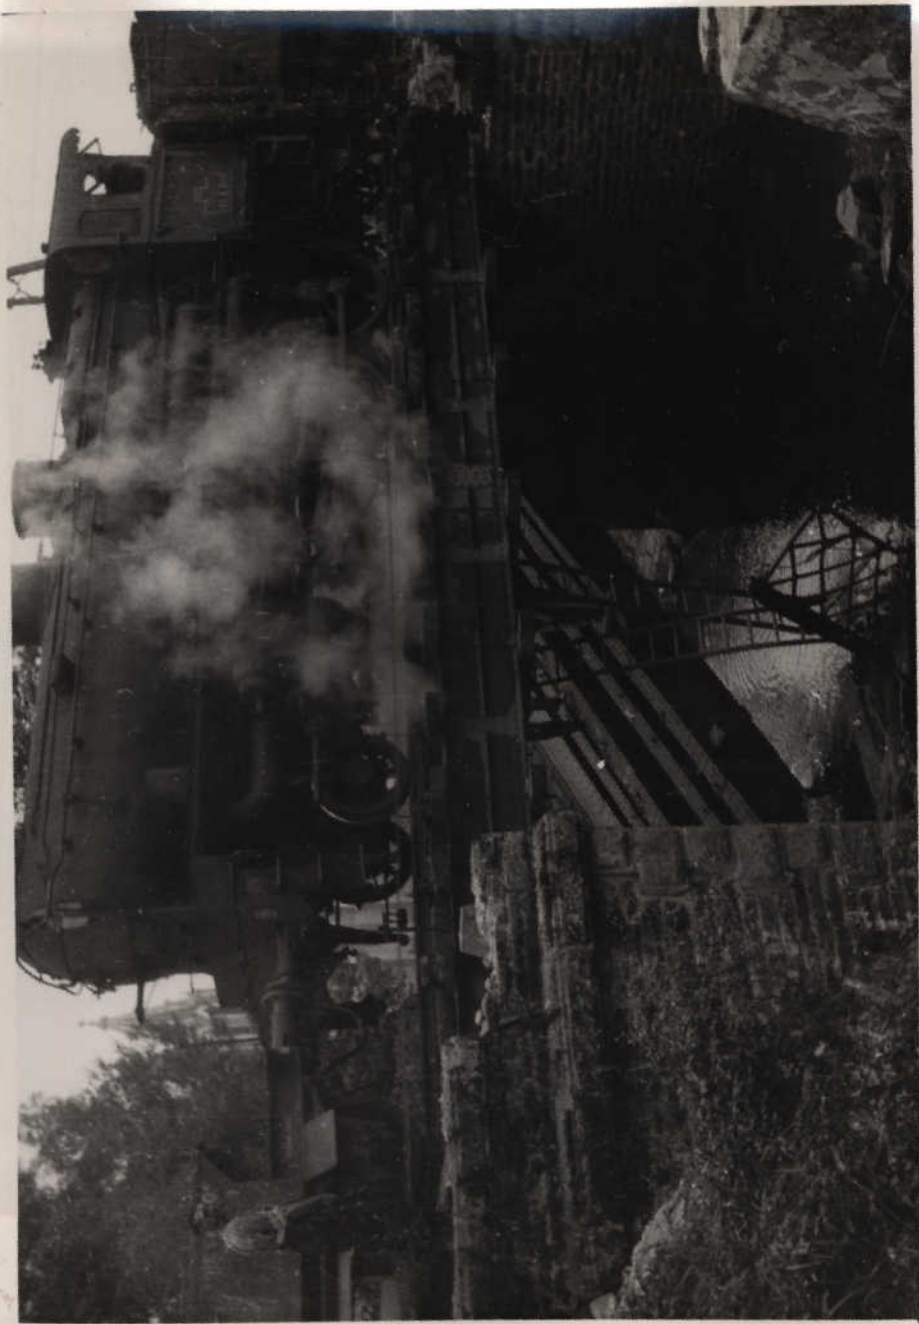
N°3

Sont inférieure métallique de 10^m au P.K. 411+939
dit d'alignement sur l'Aurence. D'arrêt le 15 Août 1944.

La ligne est à voie unique, mais plateforme et
ouvrages d'art sont construits pour recevoir 2 voies.
Le tablier de la voie en service a été débarrassé
d'aue montre les essais de la voie provisoire
posée sur les ponts réservés à la 2^{ème} voie.

Photo prise le surlendemain de l'incident.

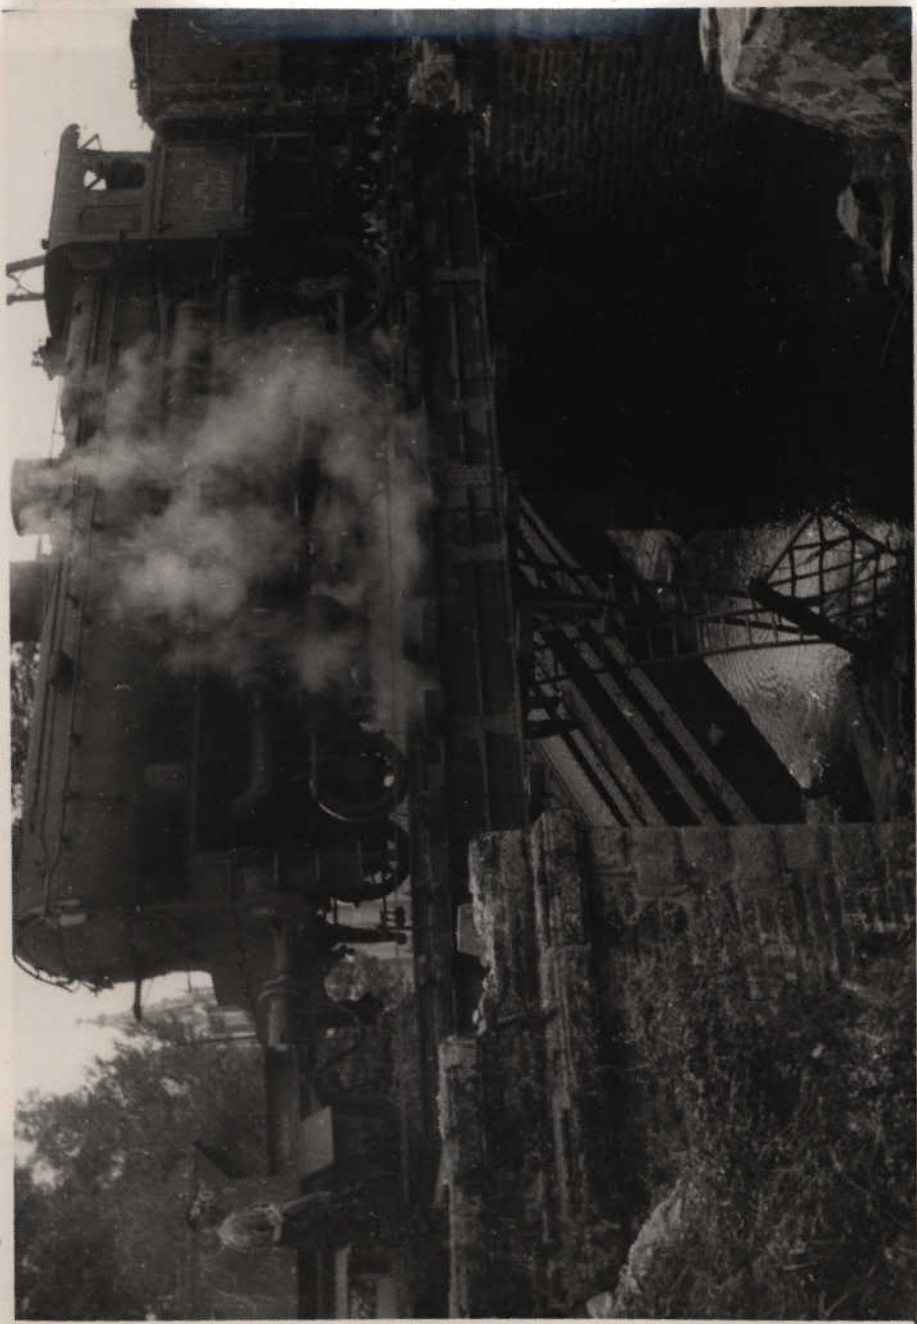
Sont inférieur métallique de 10^m au P.K. 411 + 939
dit d'Arliquet, sur l'Aurence, détruit le 15 Août 1944.

La ligne est à voie unique, mais plateforme et
ouvrages d'art sont construits pour recevoir 2 voies.

Le tablier de la voie en service a été détruit.

La vue montre les essais de la voie provisoire
posée sur les ponts réservés à la 2^{ème} voie.

Photo prise le sur lendemain de l'incident.

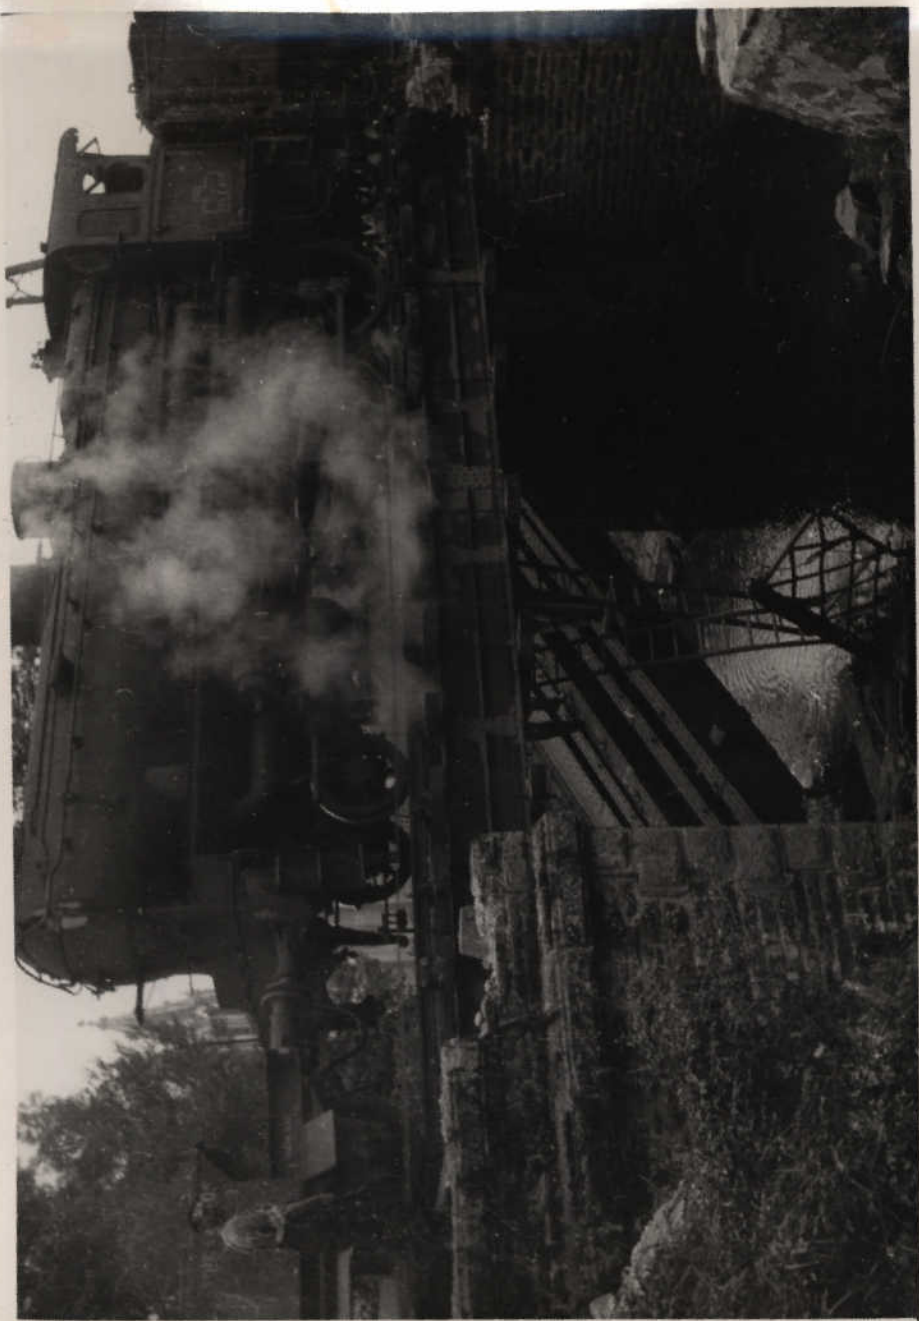
Sont inférieur métallique de 10^m au P.K. 411 + 939
dit d'Arliquet, sur l'Aurence, détruit le 15 Août 1914.

La ligne est à voie unique mais plateforme et
ouvrages d'art sont construits pour recevoir 2 voies.
Le tablier de la voie en service a été détruit.
La rue montre les essais de la voie provisoire
posée sur les ponts réservés à la 2^{ème} voie.

Photo prise le surlendemain de l'incident.
