Ligne 11 de Lérouville à Stiring-Wendel

## FICHER DETAILLE DES DESTRUCTIONS

(1) P.I. de 4m.10 d'ouverture (T.M.) (km: 40.932)  
(sur un chemin rural) en 1 travée.

## FICHE DE DESTRUCTION

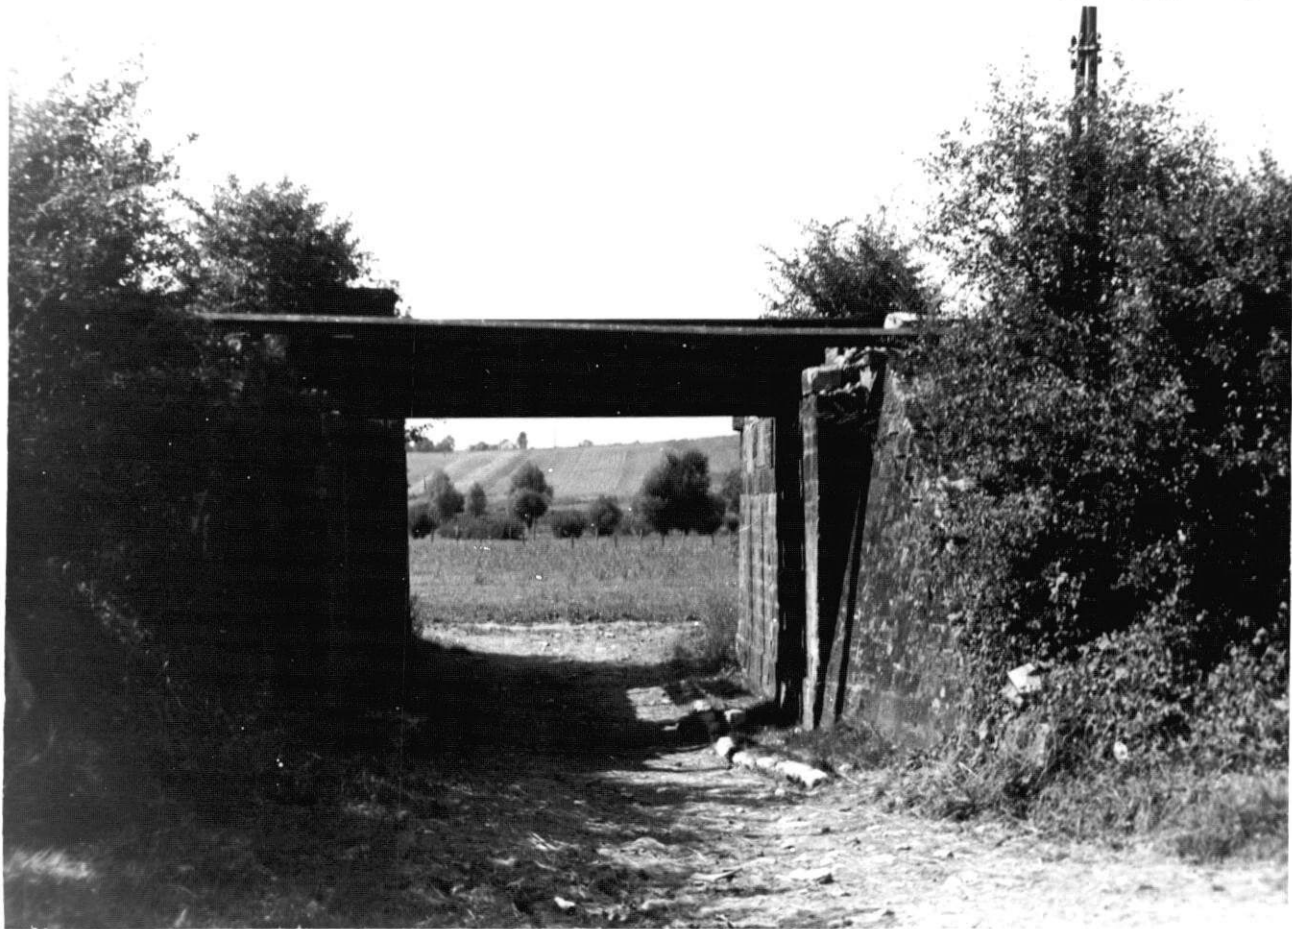
Ligne 11 de Lerouville a Stiring-Wendel  
P.l, au km 40,882

| Caractéristiques de l'ouvrage<br>1 | Nature et importance des avaries (repérées sur le croquis annexe.)<br>2 | Avis sur { réfection<br>réutilisation<br>3 |
|---|---|---|
| <u>Culées</u> : maçonnerie de moellons avec parements vus en moellons assisés. | <u>Culées</u> : Fondations: sans avarie.<br><u>Élévation</u> : les deux culées sont fortement fissurées: 40 m/m. | à démolir et à reconstruire. |
| <u>Murs en aile</u> : ____ d° | <u>Murs en aile</u> : Fondations: sans avarie.<br><u>Élévation</u> : les 4 murs sont fissurés à la partie supérieure: 30 m/m. | Réutilisables après réparation. |

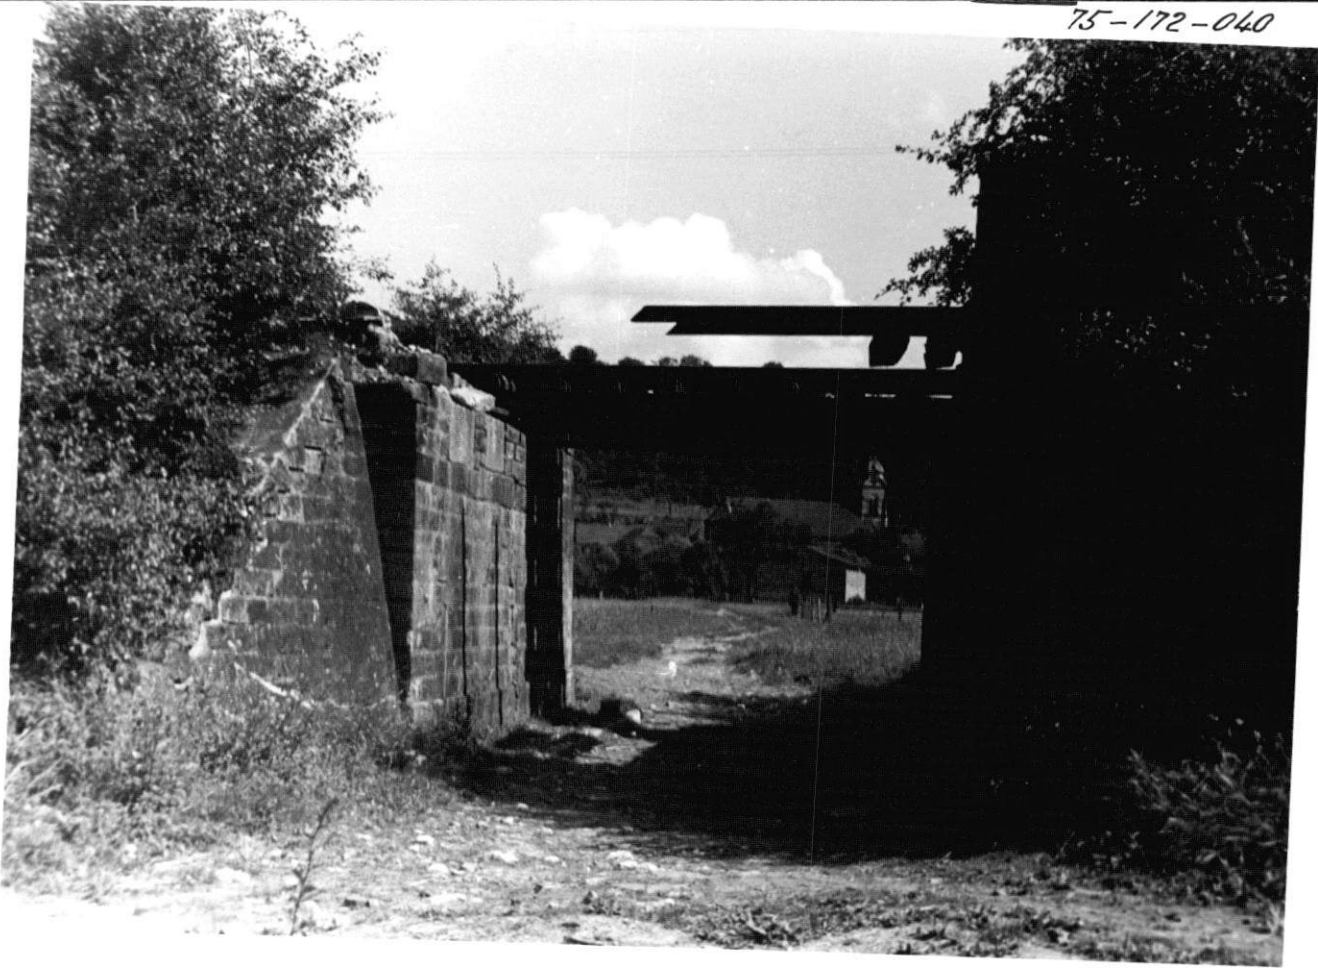
P.l. m 40.932

| Caractéristiques de l'ouvrage<br>1 | Nature et importance des avaries (repérées sur le croquis annexe.)<br>2 | Avis sur { réfection<br>réutilisation<br>3 |
|---|---|---|
| <u>Culées</u> : maçonnerie de moellons avec parements nus en moellons assisés. | <u>Culées</u> : Fondations : sans avarie.<br><u>Élévation</u> : les deux culées sont fortement fissurées : 40 m/m. | à démolir et à reconstruire. |
| <u>Murs en aile</u> : ____ d° | <u>Murs en aile</u> : Fondations : sans avarie.<br><u>Élévation</u> : les 4 murs sont fissurés à la partie supérieure : 30 m/m. | Réutilisables après réparation. |

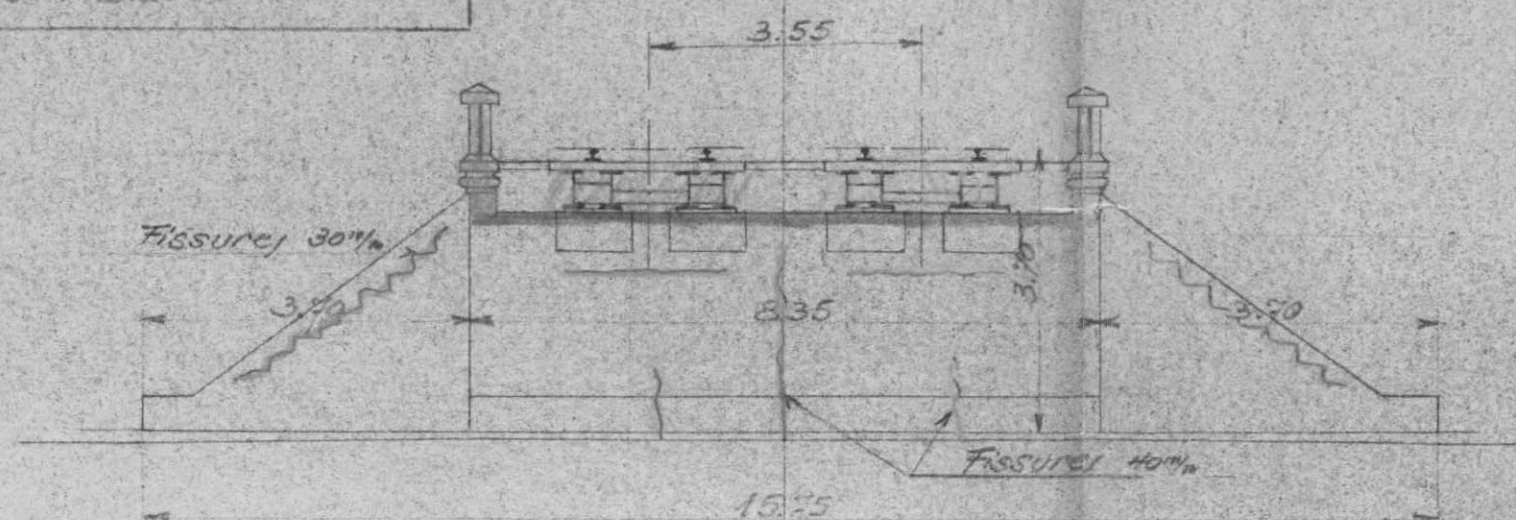
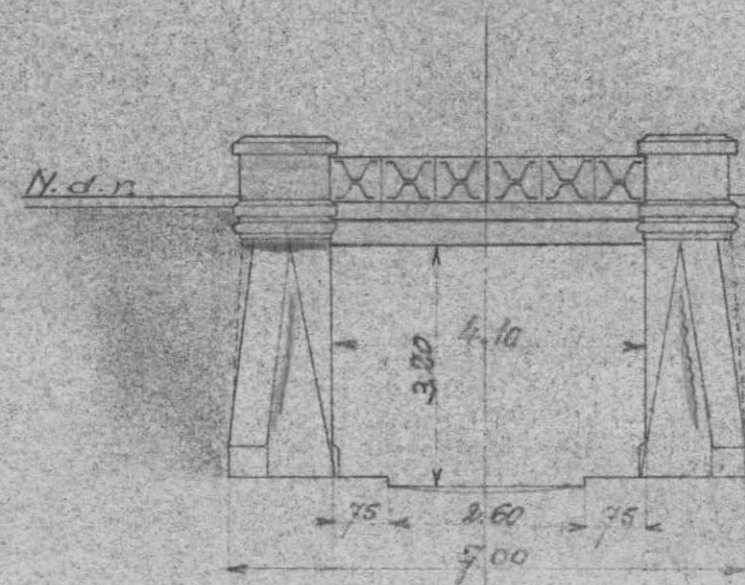
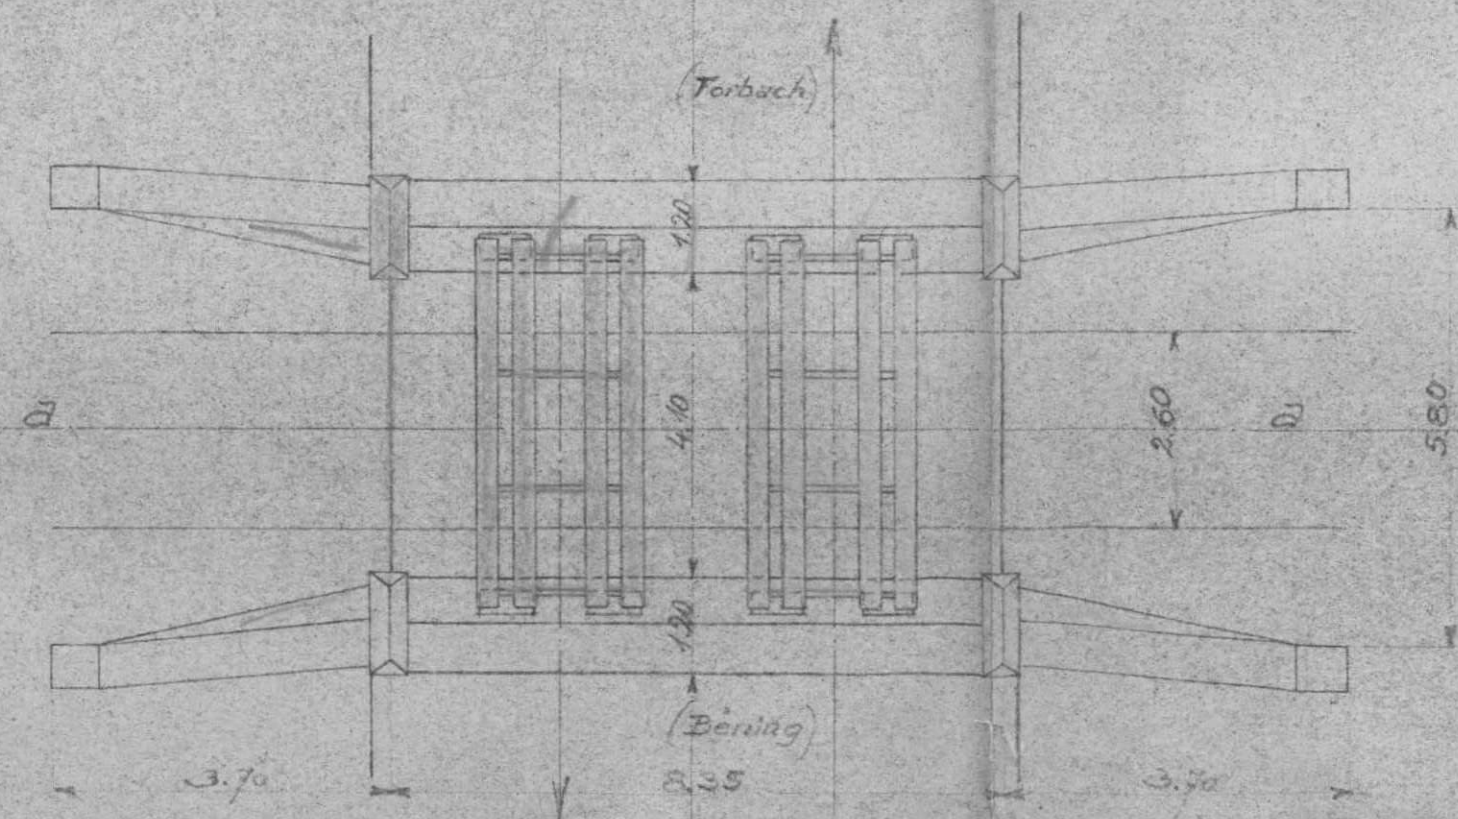
Coupe long.<sup>te</sup> aa

| Caractéristiques de l'ouvrage.<br>1 | Nature et importance des avaries (repérées sur le croquis annexe)<br>2 | Avis sur { réfection<br>réutilisation<br>3 |
|---|---|---|
| <u>Culées:</u> Maçonnerie de moellons avec parements vus en moellons assisés.<br><br><u>Murs en aile:</u> -d°-<br><br><u>Tabliers métalliques:</u><br><u>Poutres jumelles</u> de 0,425m de hauteur.<br><br><u>Pose de voie:</u><br><u>sur traverses.</u> | ( Fondations : Néant<br><u>Culées:</u> ( Elévation: les 2 culées sont fortement fissurées. (40m/m)<br><br>( Fondations: Néant<br><u>Murs en aile:</u> (Elévations: Les 4 murs sont fissurés à la partie supérieure. (30m/m)<br><br><u>Tabliers métalliques:</u> Les 2 Tabliers sont complètement détruits.<br><br>Circulation interrompue ou dérivée sur La circulation routière est maintenue sous l'ouvrage. | à démolir et à reconstruire.<br><br>) Réutilisables<br>) après réparation<br><br>) Les T.M. sont à reconstruire en totalité. |

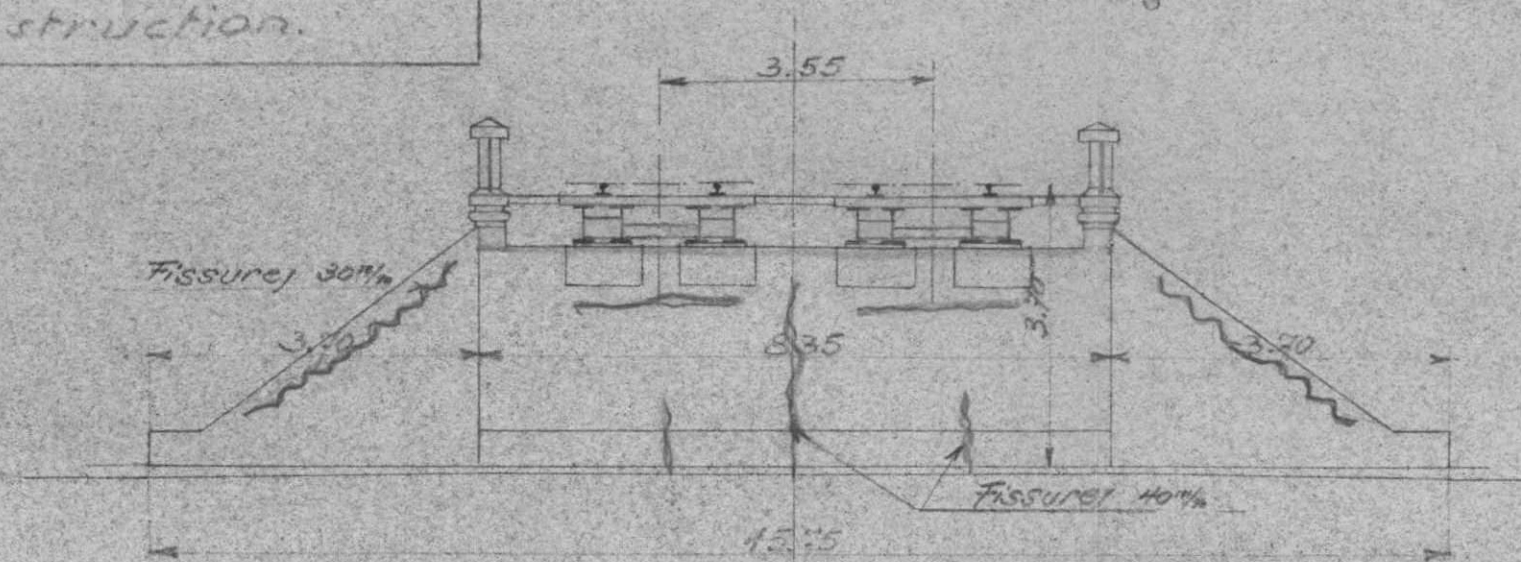
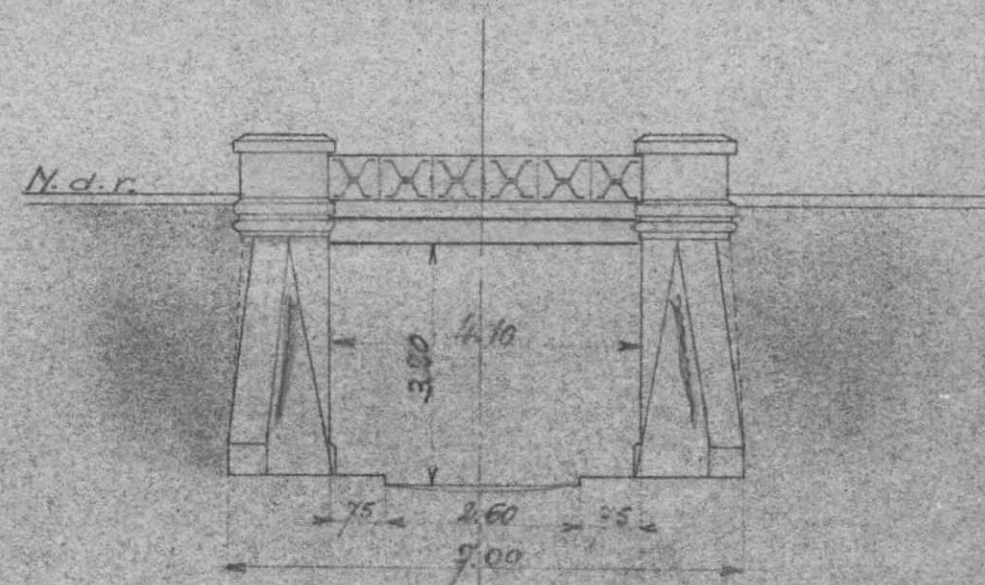
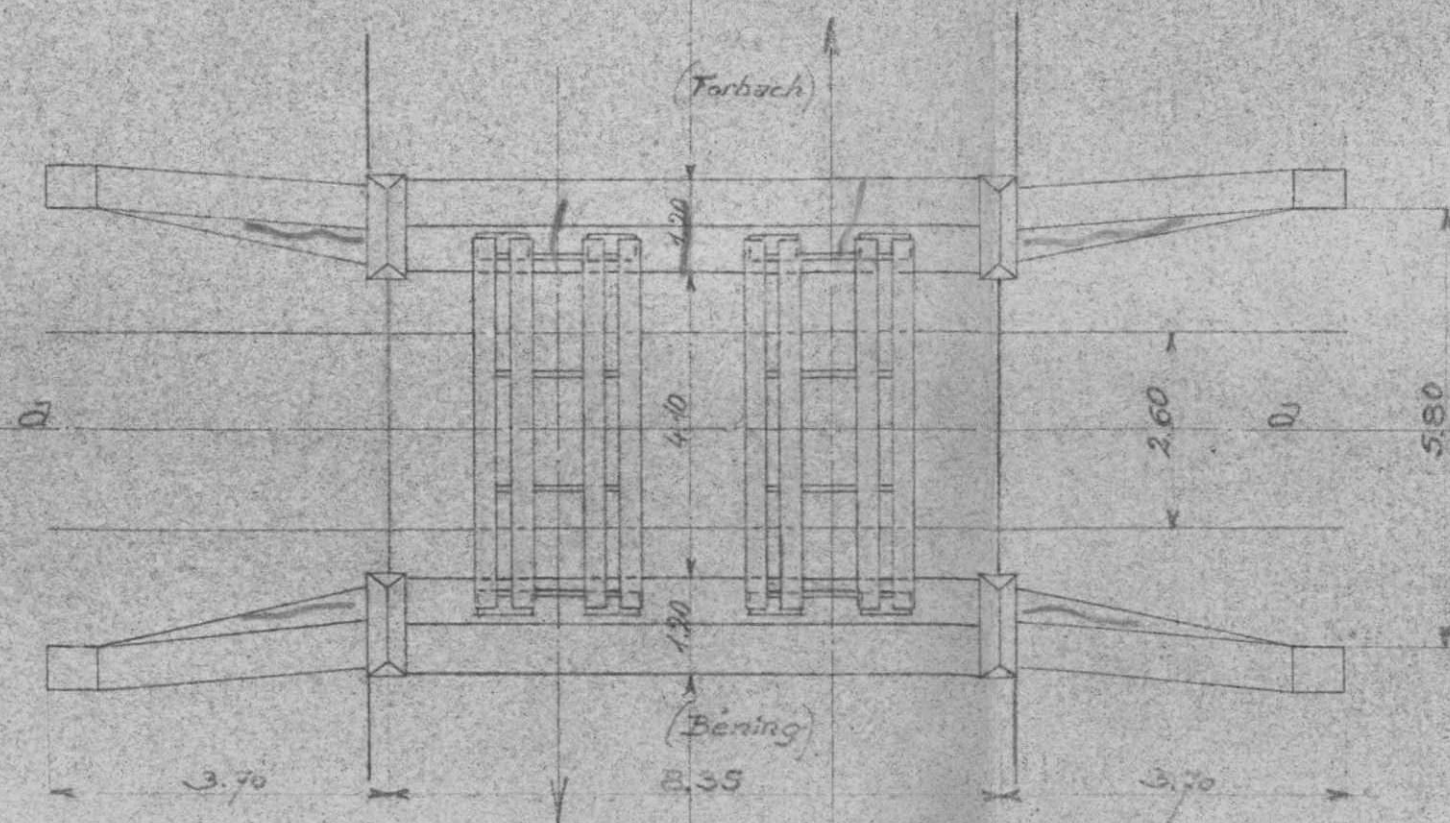
Coupe long.<sup>le</sup> aa

| Caractéristiques de l'ouvrage.<br>1 | Nature et importance des avaries (repérées sur le croquis annexe)<br>2 | Avis sur { réfection<br>réutilisation<br>3 |
|---|---|---|
| <u>Culées:</u> Maçonnerie de moellons avec parements vus en moellons assisés.<br><br><u>Murs en aile:</u> -d°-<br><br><u>Tabliers métalliques:</u> Poutres jumelles de 0,425m de hauteur.<br><br><u>Pose de voie:</u> sur traverses. | ( Fondations : Néant <i>J. avarié</i><br><u>Culées:</u> ( Elévation: les 2 culées sont fortement fissurées. (40m/m)<br><br>( Fondations: Néant <i>J. avarié</i><br><u>Murs en aile:</u> (Elévations: Les 4 murs sont fissurés à la partie supérieure. (30m/m)<br><br><u>Tabliers métalliques:</u> Les 2 Tabliers sont complètement détruits. | (à démolir et à reconstruire.<br><br>) Réutilisables après réparation<br><br>) Les T.M. sont à reconstruire en totalité. |
