Ligne de Metz à Château Salins.

S.N.C.F.
Région EST
7^e Arrondissement V.B. Metz
Ligne 11⁸ - Metz - Château-Salins
Pont voûté à Vigny

FICHE DE DESTRUCTION

Ligne de METZ A CHÂTEAU-SALINS (km. 24.775)

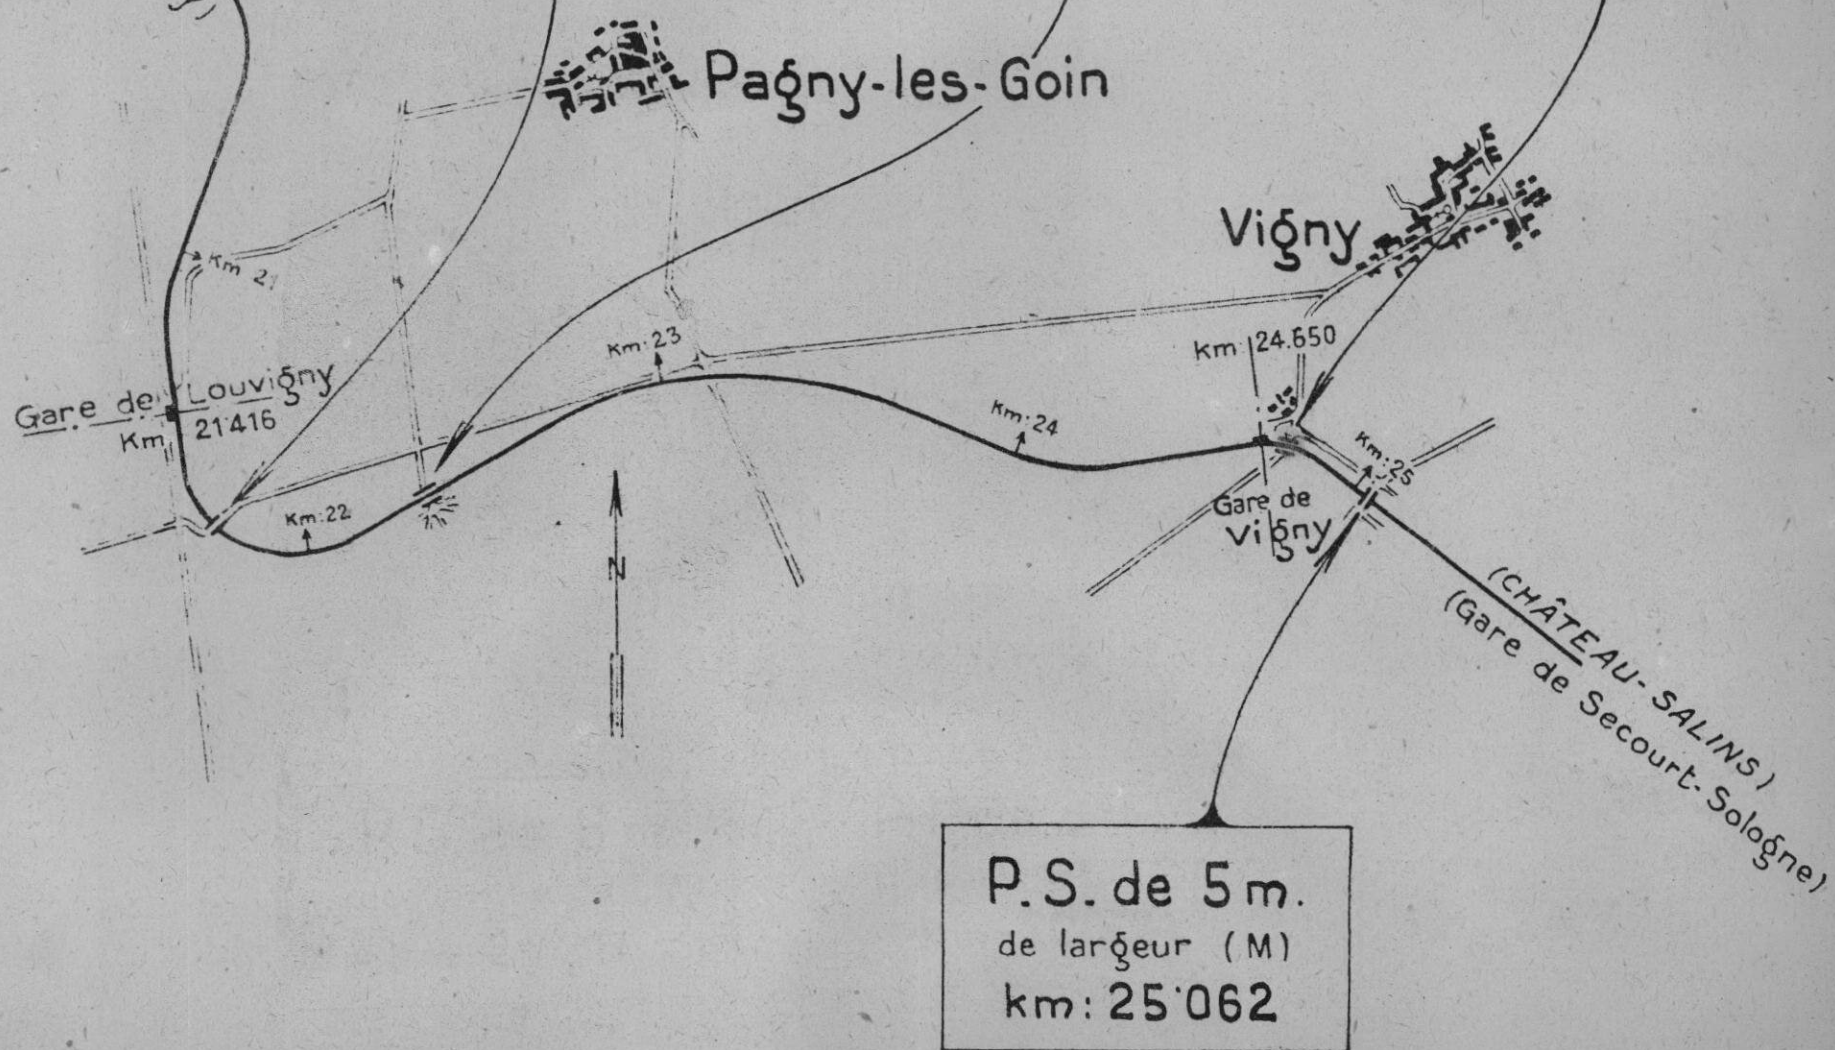
Ponceau de 3 m.
de débouché (M)
km: 24'775

Caractéristiques de l'ouvrage 1	Nature et importance des avaries (repérées sur le croquis annexe.) 2	Avis sur { réfection réutilisation 3
<u>Culées</u> : Maçonnerie de moellons avec parements vus en moellons assisés.	<u>Culées</u> : <u>Fondations</u> : sans avarie <u>Élévation</u> : La culée côté Château-Salins est démolie sur 7.50 m de longueur. La partie restante est fortement fissurée. La culée côté Metz est fissurée.	L'ouvrage doit être reconstruit en totalité à l'exception des fondations, du mur en aile à droite de la ligne côté Metz et d'une partie de la culée côté Metz.
<u>Murs en aile</u> : d°	<u>Murs en aile</u> : <u>Fondations</u> : sans avarie. <u>Élévation</u> : à droite de la ligne côté Château-Salins : complètement démolie côté Metz : endommagée à la partie supérieure à gauche de la ligne : Les 2 murs sont fortement fissurés.	
<u>Voûte</u> : d°	<u>Voûte</u> : complètement effondrée sur 7.50 m de longueur. La partie restante est fortement fissurée.
