## FICHER DETAILLE DES DESTRUCTIONS

*Ligne de Lembach à Walbourg.*

(1) Ponceau de 2m. de débouché (M.) (Km: 2.490)  
(sur un fossé) en 1 arche.

*Ligne de Lembach à Walbourg*  
*Aqueduc voûté au PK 2,490*

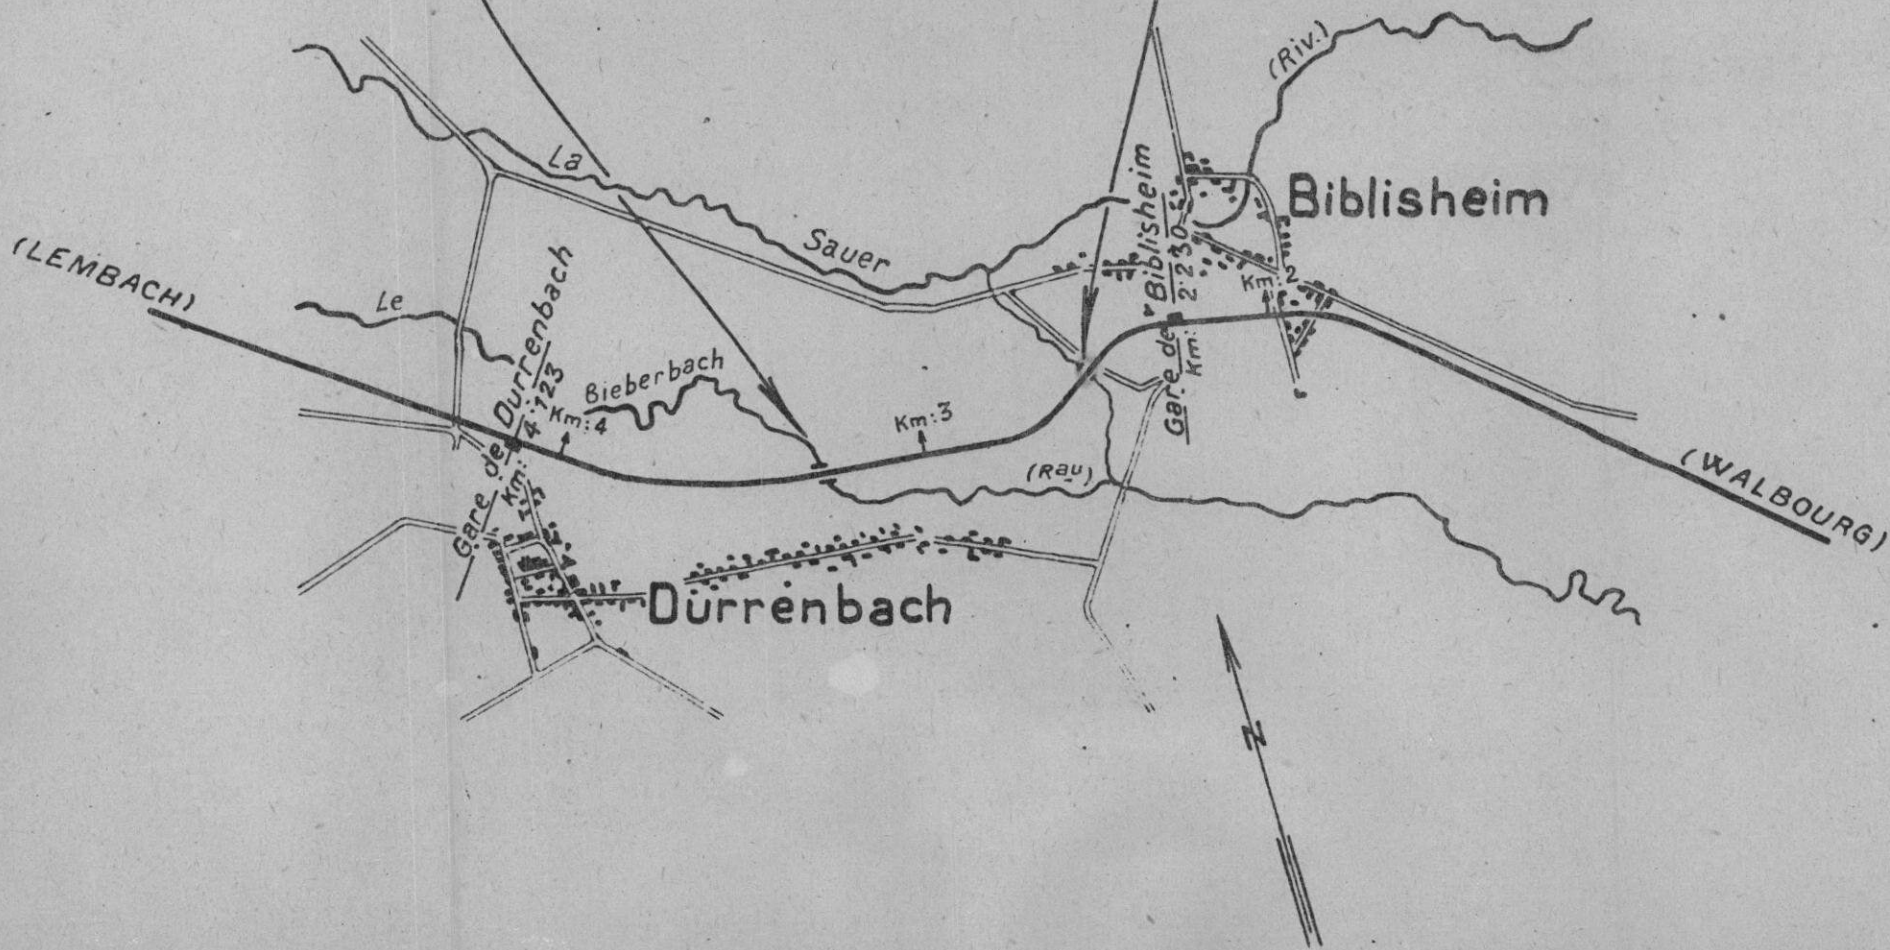
Echelle: 1/20'000

Pont sur le Bieberbach  
de 9m. de débouché (T.M.)  
km: 3.276

Ponceau de 2m.  
de débouché (M)  
km: 2.490

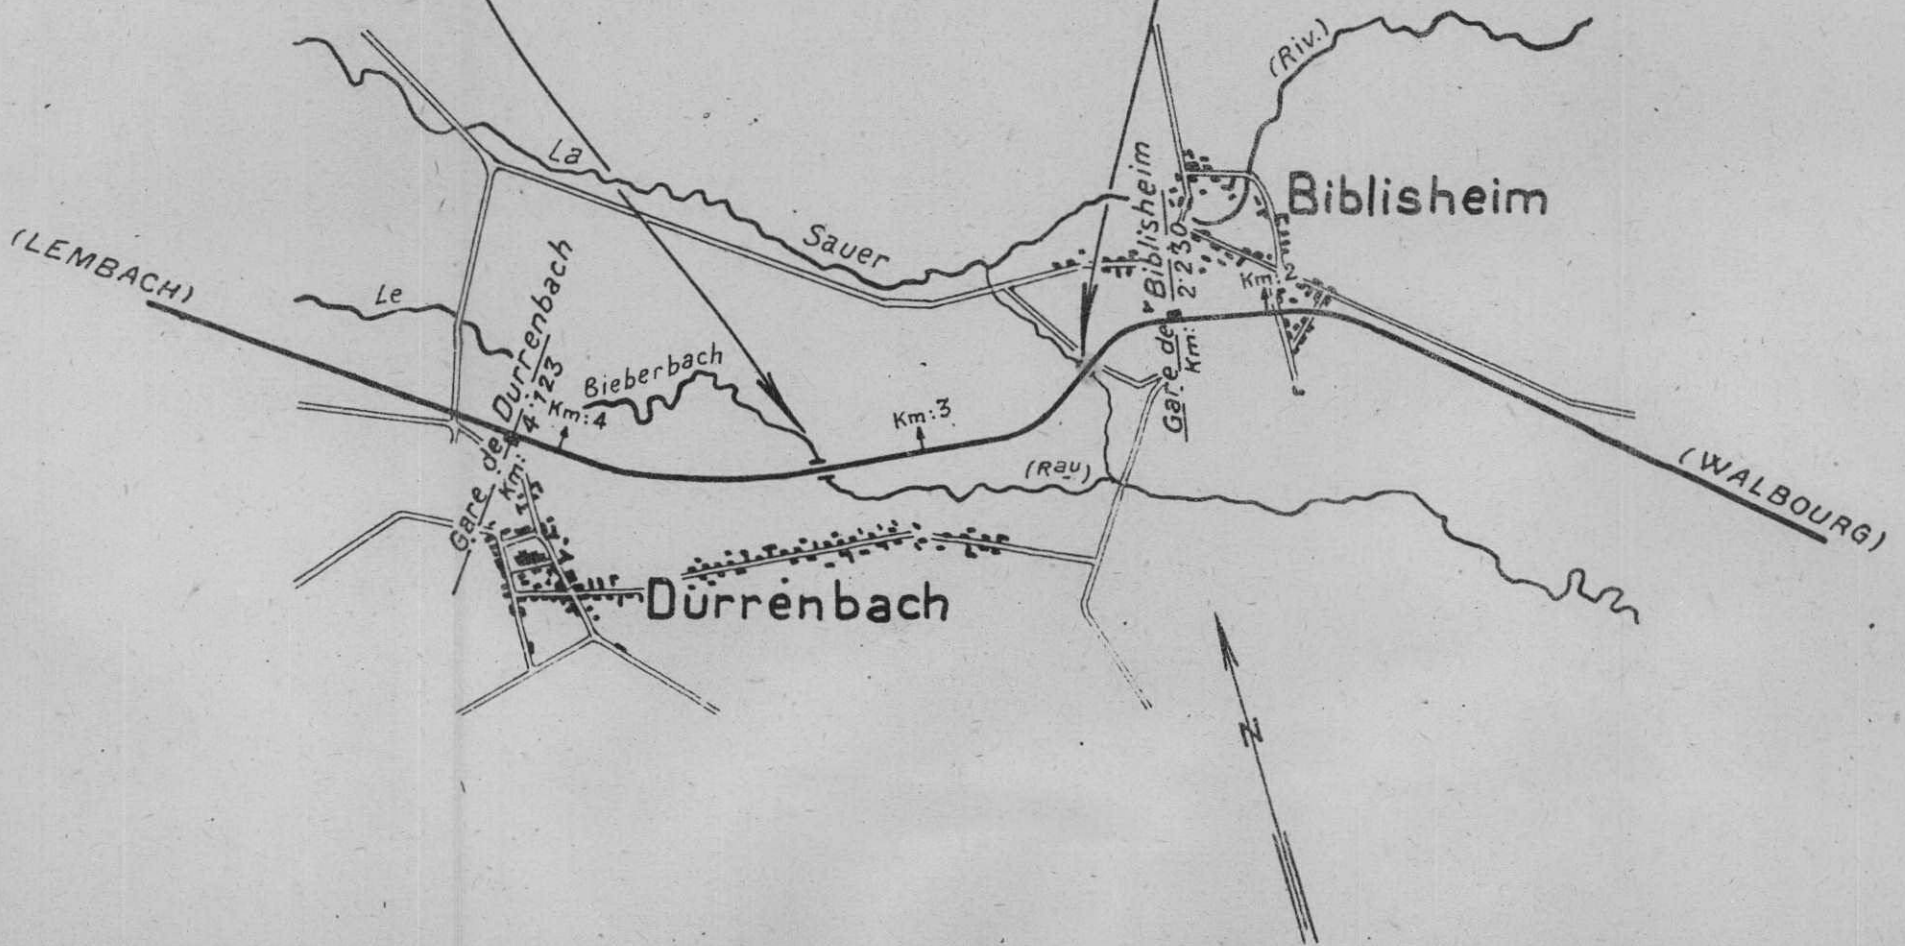
Echelle: 1/20'000

Pont sur le Bieberbach  
de 9m. de débouché (T.M.)  
km: 3.276

Ponceau de 2m.  
de débouché (M)  
km: 2.490
