FICHER DETAILLE DES DESTRUCTIONS

Ligne de (Paris) Strasbourg à Kehl

(1) P.I. de 15m. d'ouverture (T.M.) (Km. 5.536)
en 1 travée.

Ligne de (PARIS) STRASBOURG à KEHL (km. 5.536)
 P.I. à 2 voies
 à la traversée du Musanweg
 Dénomination courante :

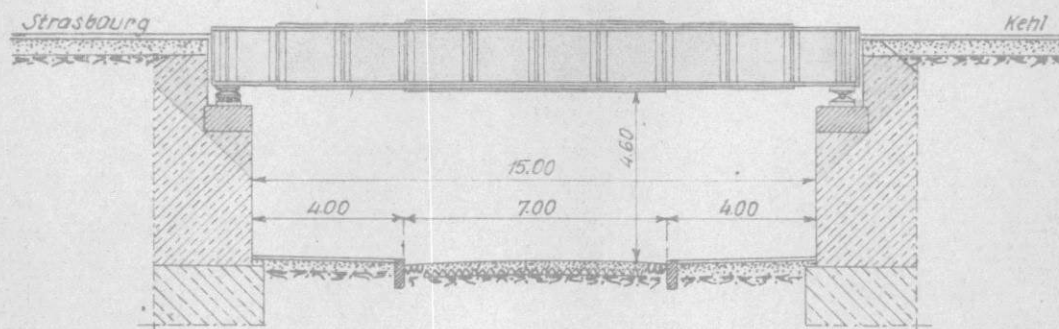
Coupe transversale

Caractéristiques de l'ouvrage 1	Nature et importance des avaries (repérées sur le croquis annexe.) 2	Avis sur { réfection réutilisation 3
<u>Fondations</u> : béton de ciment <u>Culées</u> : maçonnerie de moellons bruts avec parement de moellons assisés. <u>Murs en retour</u> : - d° - <u>Tablier métallique</u> : <u>Voie</u> : sur traverses en bois. <u>Platelage</u> : en dalles de béton armé : <u>Garde-corps</u> : fers profilés.	Intactes. Détruites sur 1/3. - d° - Détruit complètement - d° - - d° - - d° -	Après le rétablisse- ment des culées les Allemands ont construit un pont provisoire qui per- mettra une circula- tion normale jus- qu'à ce que la construction de l'ouvrage définitif ait été arrêtée. (à prévoir en B.A.)
Circulation interrompue

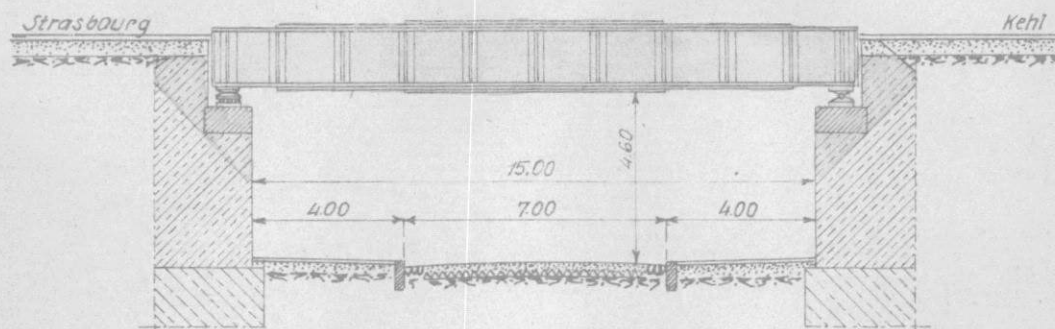
Coupe transversale

Caractéristiques de l'ouvrage 1	Nature et importance des avaries (repérées sur le croquis annexe.) 2	Avis sur { réfection réutilisation 3
<u>Fondations</u> : béton de ciment <u>Culées</u> : maçonnerie de moellons bruts avec parement de moellons assisés. <u>Murs en retour</u> : - d° - <u>Tablier métallique</u> : <u>Voie</u> : sur traverses en bois. <u>Platelage</u> : en dalles de béton armé : <u>Garde-corps</u> : fers profilés.	Intactes. } Détruites sur 1/3. _____ d° _____ détruit complètement _____ d° _____ _____ d° _____ _____ d° _____	Après le rétablissement des culées les Allemands ont construit un pont provisoire qui permettra une circulation normale jusqu'à ce que la construction de l'ouvrage définitif ait été arrêtée. (à prévoir en B.A.)
Circulation interrompue

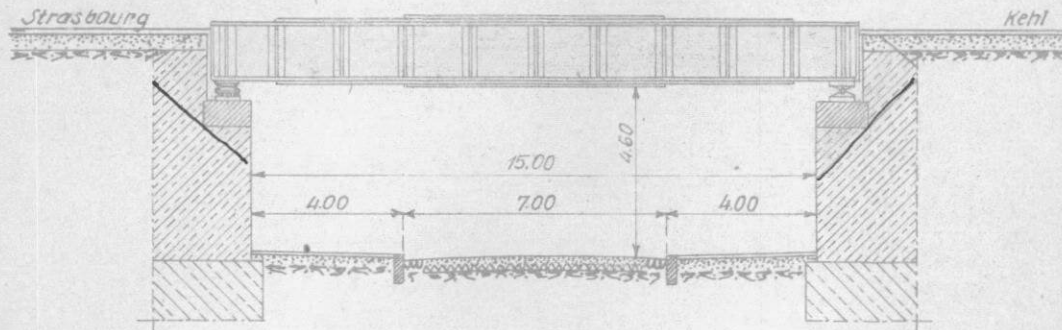
Coupe transversale

Caractéristiques de l'ouvrage 1	Nature et importance des avaries (repérées sur le croquis annexe) 2	Avis sur { réfection réutilisation 3
<u>Fondations</u> : Béton de ciment	intactes	Après le rétablissement des culées, les allemands ont construit un pont provisoire qui permettrait une circulation normale jusqu'à ce que la construction de l'ouvrage définitif ait été arrêtée (à prévoir en h.a.)
<u>Culées</u> : Maçonnerie de moellons bruts avec parement de moellons assisés	détruites sur 1/3	
<u>Murs en retour</u> : - d° -	- d° -	
<u>Tablier</u> métallique	détruit complètement	
<u>Voie</u> : sur traverses en bois	- d° -	
<u>Platelage</u> : en dalles de béton armé	- d° -	
<u>Garde-corps</u> : Fers profilés	- d° -	
	Circulation interrompue ou déviée sur
