Ligne de (Paris) Strasbourg à Kehl.

(1) P. I. de 8m. d'ouverture (P.E) (Km: 5.809) en 1 travée.

## FICHE DE DESTRUCTION

Ligne de (PARIS) STRASBOURG à KEHL (Km 5.809 )

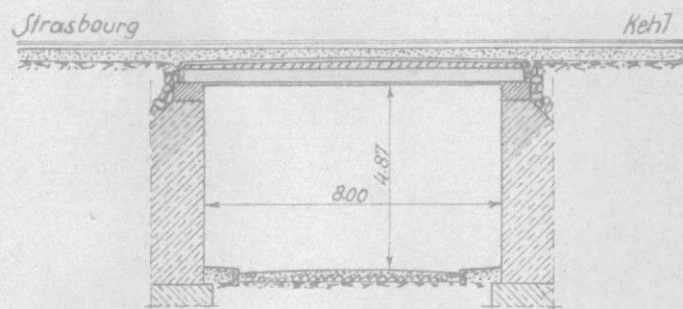
PASSAGE INFÉRIEUR PK 5.809

Caractéristiques de l'ouvrage 1	Nature et importance des avaries. (repérées sur le croquis annexe) 2	Avis sur { réfection. réhabilitation. 3
<u>Fondations</u> : béton de ciment: <u>Culées</u> : maçonnerie de moellons bruts avec parement de moellons assisés. <u>Murs en aile</u> : — d° — <u>Tablier à P.E.</u> : — <u>Voie</u> : sur traverses en bois. <u>Platelage du trottoir</u> : Dalles de béton armé. <u>Garde-corps</u> : fers profilés.	— Intactes. } Détruits sur 1/3. — Totalelement détruit. — d° — — d° — — d° —	après le rétablissement des culées, les Allemands ont construit un pont provisoire qui permettra une circulation normale jusqu'à ce que la construction de l'ouvrage définitif ait été arrêtée.
Circulation interrompue

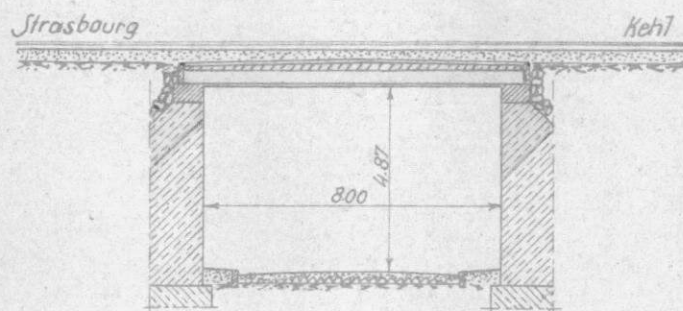
PASSAGE INFÉRIEUR PK. 5.809

Caractéristiques de l'ouvrage 1	Nature et importance des avaries (repérées sur le croquis annexé) 2	Avis sur { réfection. { reulisation. 3
<u>Fondations</u> : béton de ciment: — Intactes. <u>Culées</u> : maçonnerie de moellons bruts avec parement de moellons assisés. } Détruits sur 1/3. <u>Murs en aile</u> : — d° — } <u>Tablier à P.E.</u> : — — — — — } Totallement détruit. <u>Voie</u> : sur traverses en bois. — d° — <u>Platelage du trottoir</u> : — d° — Dalles de béton armé. — d° — <u>Garde-corps</u> : fers profilés. — d° —		après le rétablis- sement des culées, les Allemands ont cons- truit un pont pro- visoire qui permettra une circulation nor- male jusqu'à ce que la construction de l'ouvrage définitif ait été arrêtée.
Circulation interrompue

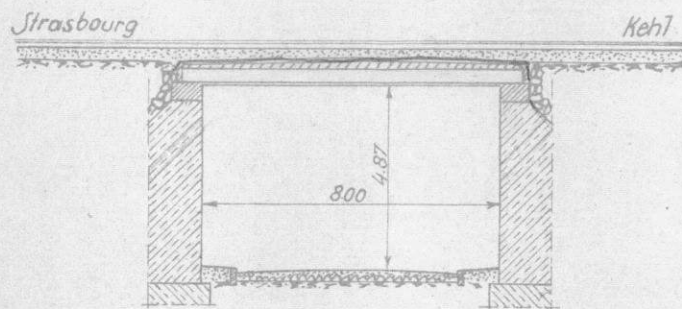
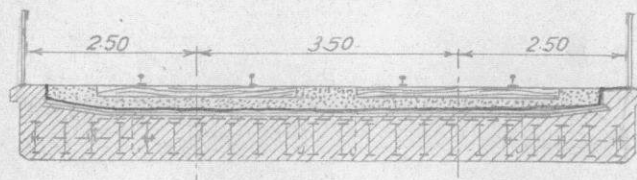
PASSAGE INFÉRIEUR PK. 5.809

Caractéristiques de l'ouvrage 1	Nature et importance des avaries (repérées sur le croquis annexe) 2	Avis sur { réfection réutilisation 3
Fondations : Béton de ciment	intactes	
Culées : Maçonnerie de moellons bruts avec parement de moellons assisés	) ) ) détruits sur 1/3	
Murs en aile : - d° -	)	
Tablier à P.E.	totalemt détruit	
Voie sur traverses en bois	- d° -	
Platelage du trottoir : dalles de béton armé	- d° -	
Garde-corps : Fers profilés	- d° -	
		Après le rétablissement des culées, les allemands ont construit un pont provisoire qui permettra une circulation normale jusqu'à ce que la construction de l'ouvrage définitif ait été arrêtée.
	Circulation interrompue ou déviée sur
