Pont sous rails
Km. 6131

Ligne de (Paris) Strasbourg à Kehl.

(1) Pont sous rails Ligne 1 (P.E) (Km: 6.131)
de 9.50 m. d'ouverture Voie de desserte
en 1 travée.

FICHE DE DESTRUCTION

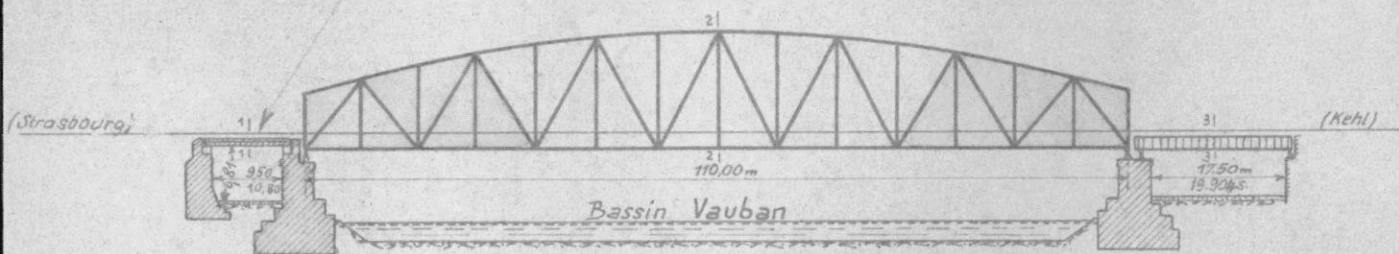
PONT SOUS RAILS AU PK. 6.131

Caractéristiques de l'ouvrage 1	Nature et importance des avaries (repérées sur le croquis annexe.) 2	Avis sur { réfection réutilisation 3
<u>Fondations</u> : béton de ciment de laitier.	détruites	après rétablissement des culées, les allemands ont construit un pont provisoire, qui permet une circulation normale. à reconstruire en P.E.
<u>Culées</u> : béton de ciment.	— d° —	
<u>Murs en aile</u> : maçonnerie de moellons assisés	— d° —	
<u>Tablier en P.E.</u> : composé de 14 I.P. 55.	— d° —	
<u>Voie</u> : sur traverses en bois.	— d° —	
<u>Garde corps</u> : fers profilés.	— d° —	
Circulation interrompue

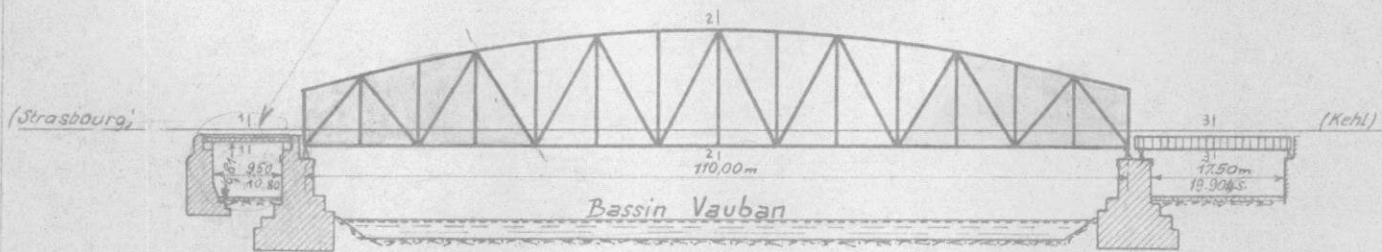
PONT SOUS RAILS AU P.K. 6.131

Caractéristiques de l'ouvrage 1	Nature et importance des avaries (répertoriées sur le croquis annexe) 2	Avis sur { réfection réutilisation 3
<u>Fondations</u> : Béton de ciment de laitier	détruites	Après rétablissement des culées, les allemands ont construit un pont provisoire qui permet une circulation normale. A reconstruire en P.E.
<u>Culées</u> : béton de ciment	d°	
<u>Murs en aile</u> : maçonnerie de moellons assisés	d°	
<u>Tablier en P.E.</u> : composé de 14 I P 55	d°	
<u>Voie</u> sur traverses en bois	d°	
<u>Garde-corps</u> : fers profilés	d°	
	Circulation interrompue ou déviée sur
