FICHER DETAILLE DES DESTRUCTIONS

Ligne de Saverne à Wintersdorf.

FICHE DE DESTRUCTION

Ligne de SAVERNE A. WINTERSDORF (km. 24.900)

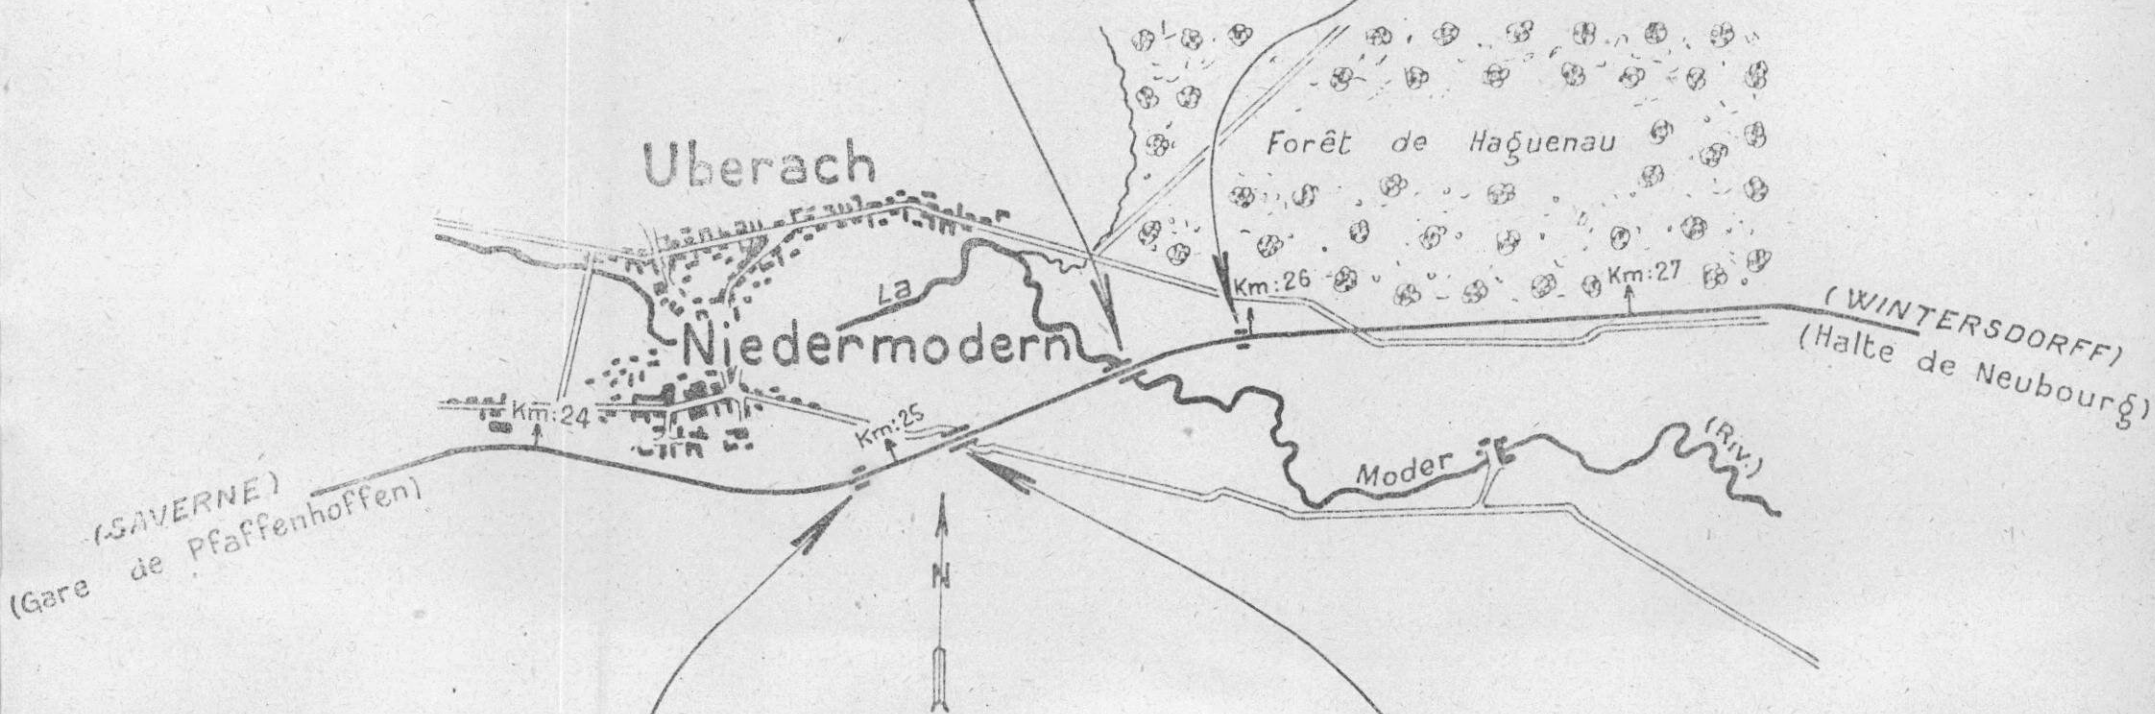
Pont sur la Moder
de 13 m. de déb^é (T.M.)
km: 25'614

P.I. de 8 m.
d'ouverture (P.E.)
km: 25'993

P.I. de 4 m.
d'ouverture (T.M.)
km: 24'900

P.I. de 6 m.
d'ouverture (T.M.)
km: 25'168
