FICHER DETAILLE DES DESTRUCTIONS

Ligne de Sélestat à Sundhouse.

(1) P.S. de 11m de largeur (P.E) (Km: 1.785)
sous la route nationale n°83, en 1 travée.

FICHE DE DESTRUCTION

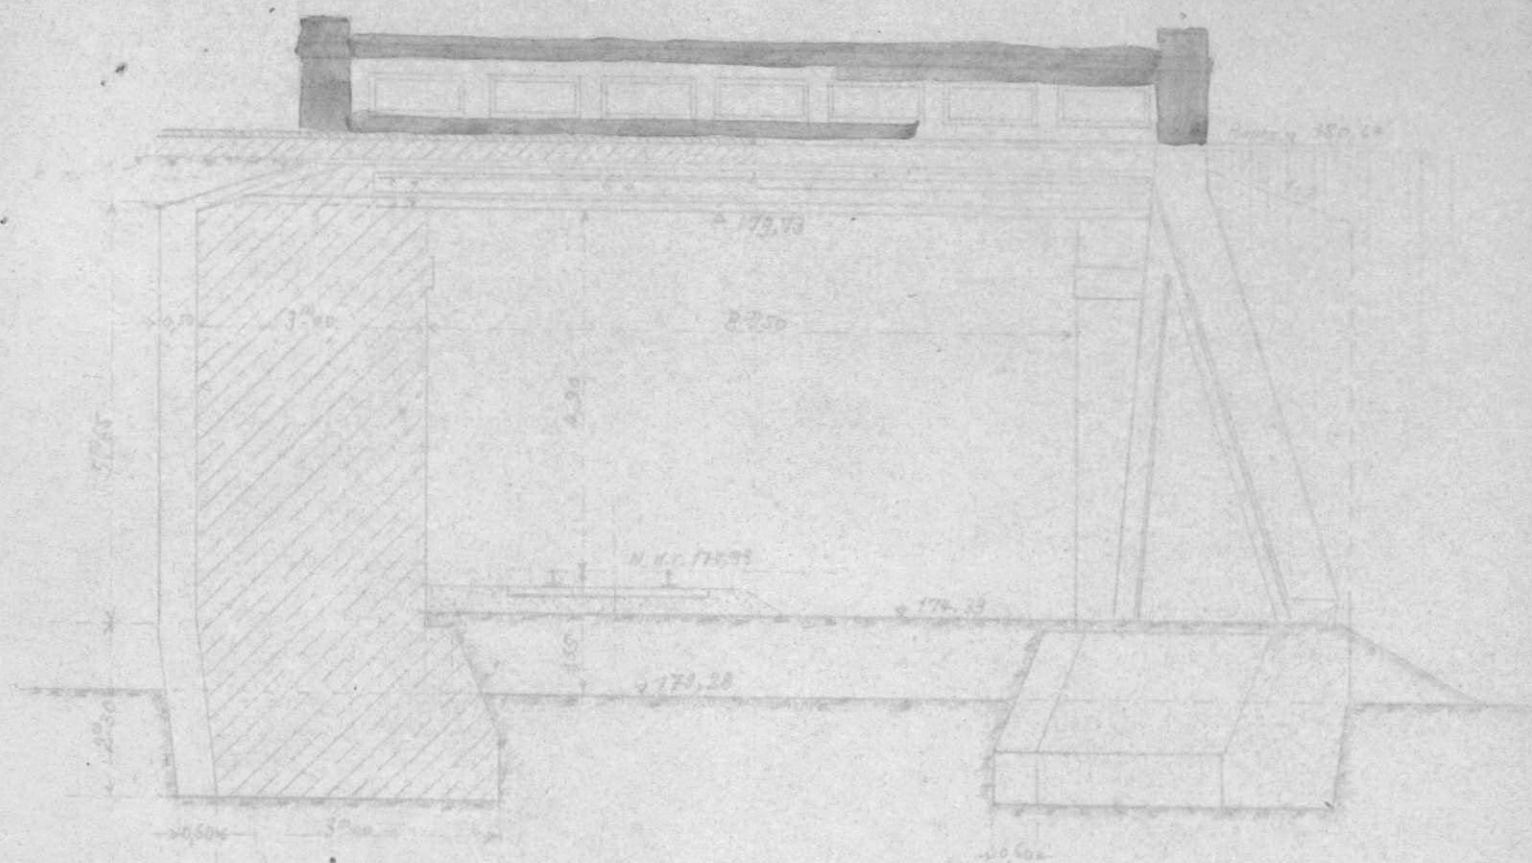
Caractéristiques de l'ouvrage 1	Nature et importance des avaries. (repérées sur le croquis annexe.) 2.	Avis sur { réfection. réutilisation. 3
Fondations : Béton armé.	Fondations : en bon état.	
Culées : d°	Culées : d°	
Murs en aile d°	Murs en aile : d°	
Tablier : P.E.	Tablier : d° Parapet légèrement endommagé par des éclats	Réparation provisoire effectuée.
	Circulation interrompue.

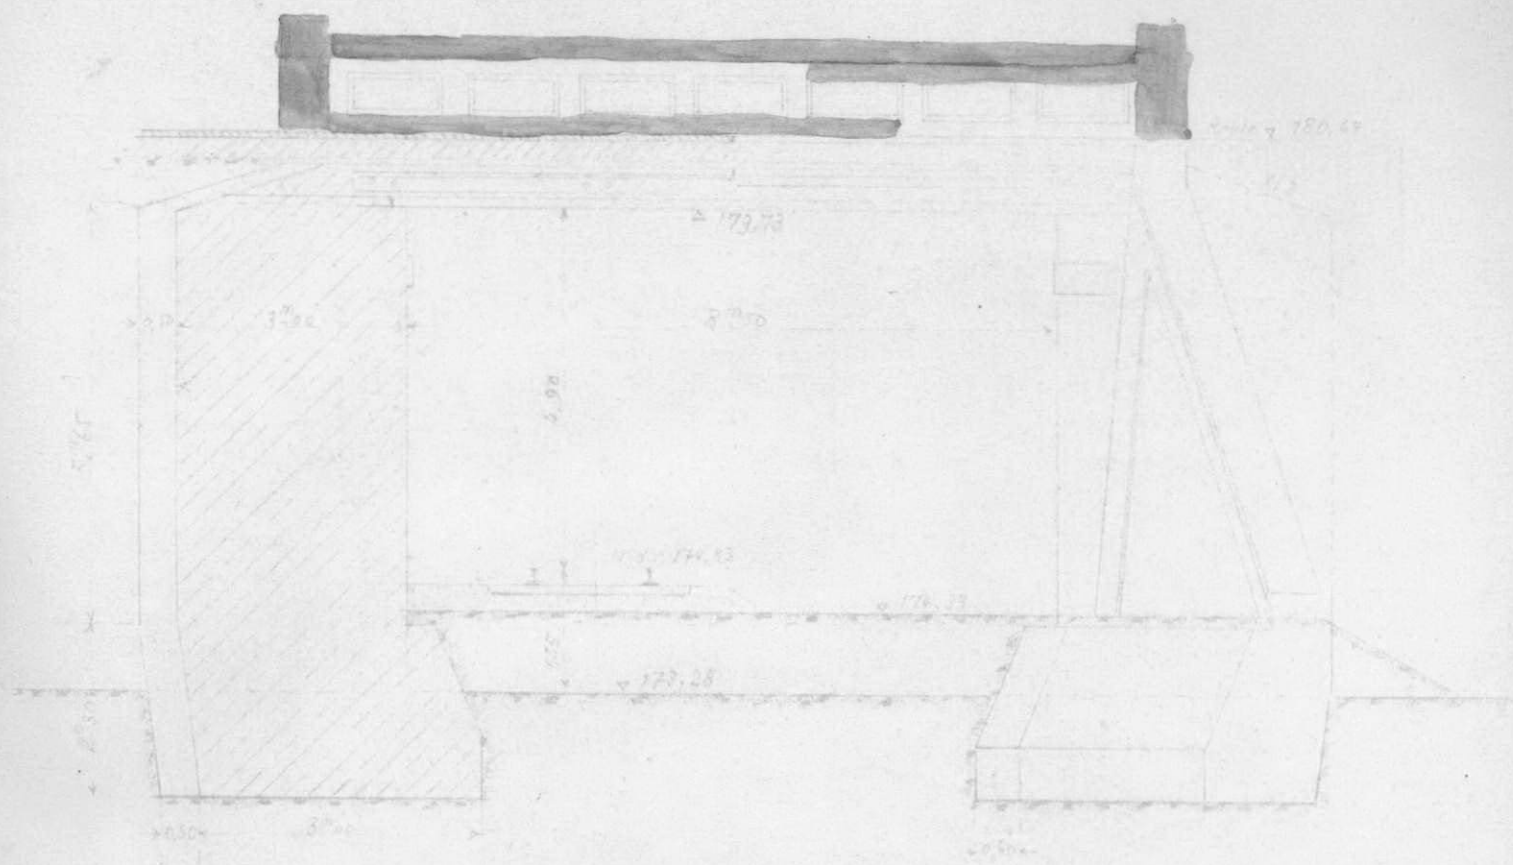
Caractéristiques de l'ouvrage 1	Nature et importance des avaries. (repérées sur le croquis annexe.) 2.	Avis sur { réfection. réutilisation. 3
Fondations: Béton armé	Fondations: en bon état	
Culées: d°	Culées: d°	
Murs en aile: d°	Murs en aile: d°	
Tablier: P.E.	Tablier: d° Parapet légèrement endommagé par des éclats	Réparation provisoire effectuée
	Circulation interrompue
