L. 85 - P. I. de 13 m. d'ouïre - Km: 5.965

P.I à T.M. de 13,00 m Km 5.965

## FICHE DE DESTRUCTION

Ligne de SÉLESTAT A SUNDHOUSE (km: 5,965. )  
 P.I à 1 voie  
 à la traversée du chemin vicinal de Sélestat à Ebersheim.  
 Dénomination courante:

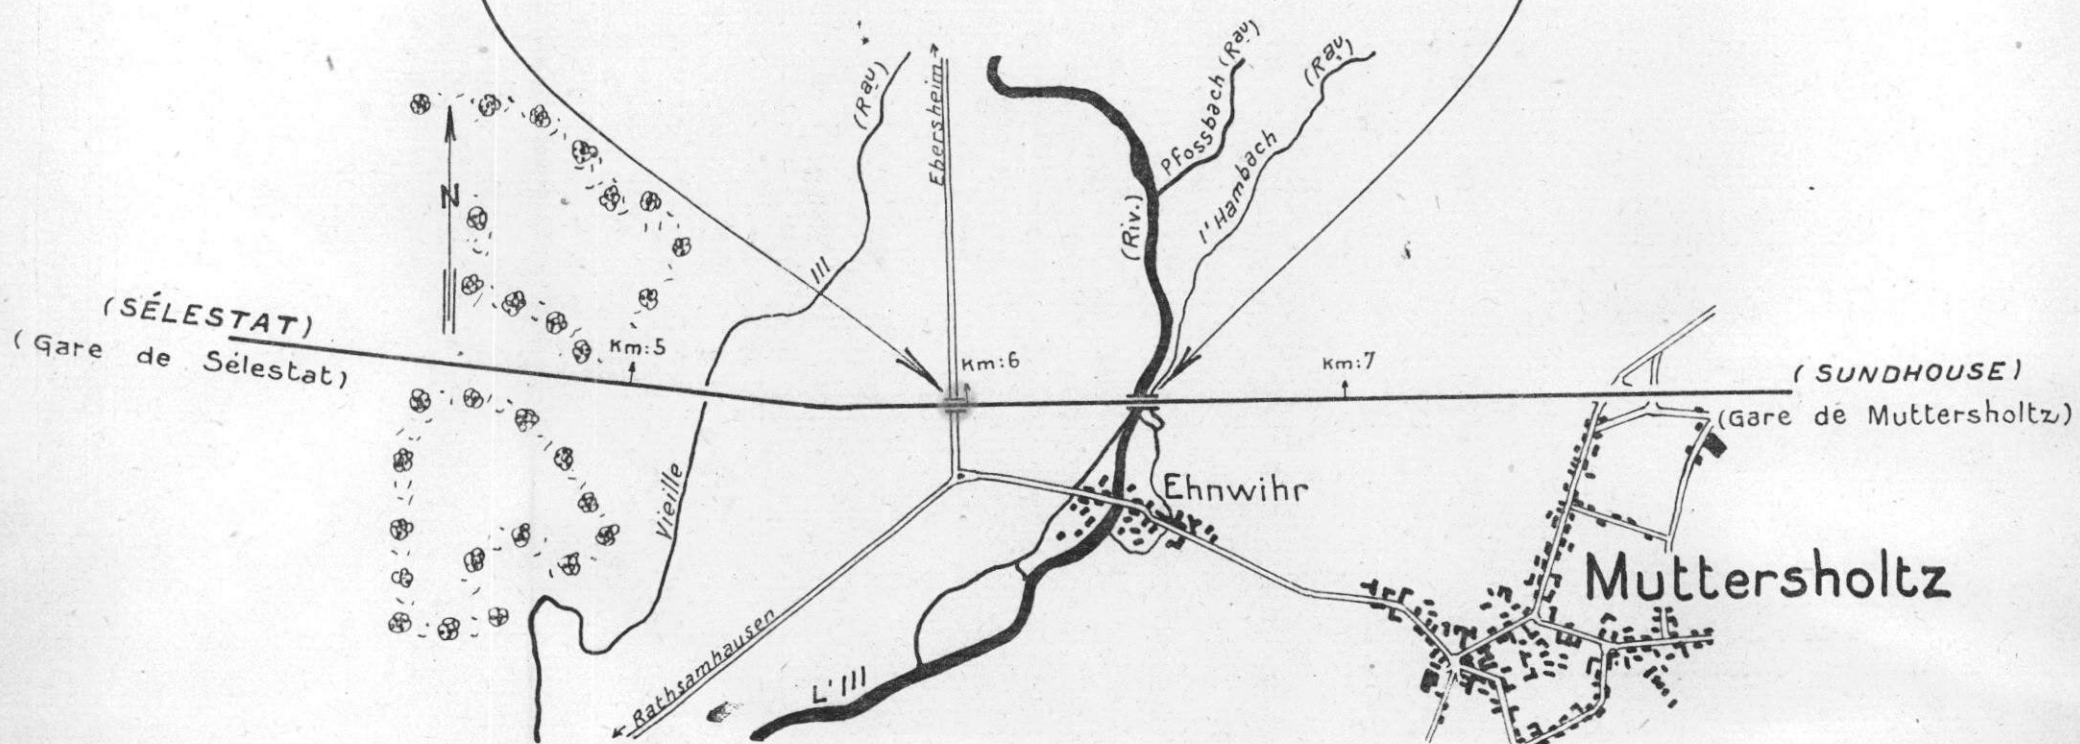
P.l. de 13 m.  
d'ouverture (T.M.)  
km: 5.965

Pont sur l'III et l'Hambach  
de 61m60 de débouché, 3 travées (T.M.)  
km: 6.469

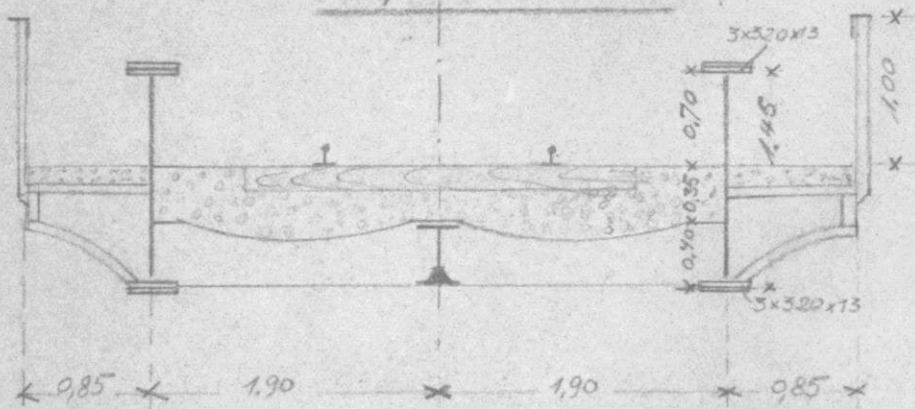
Coupe en travers.

Caractéristiques de l'ouvrage 1	Nature et importance des avaries. (repérées sur le croquis annexe.) 2.	Avis sur { réparation. réutilisation. 3
Fondations: Béton.	intactes.	
Culées: _____ d° _____	_____ d° _____	
Murs en aile: _____ d° _____	_____ d° _____	
Tablier: métallique.	La charge d'explosifs a détruit un compartiment rectangulaire de 4,50 m sur 3,80 m limité par les deux poutres maîtresses et par deux entretoises voisines. Les éléments bordant la rupture ont subi des déformations.	facilement réparable.
Voie: sur traverses en bois.	détruite sur 5 m <sup>2</sup>	
Platelage: Béton.	détruit sur 8 m <sup>2</sup>	
Garde-corps: Fers profilés.	intact.	
	Circulation interrompue

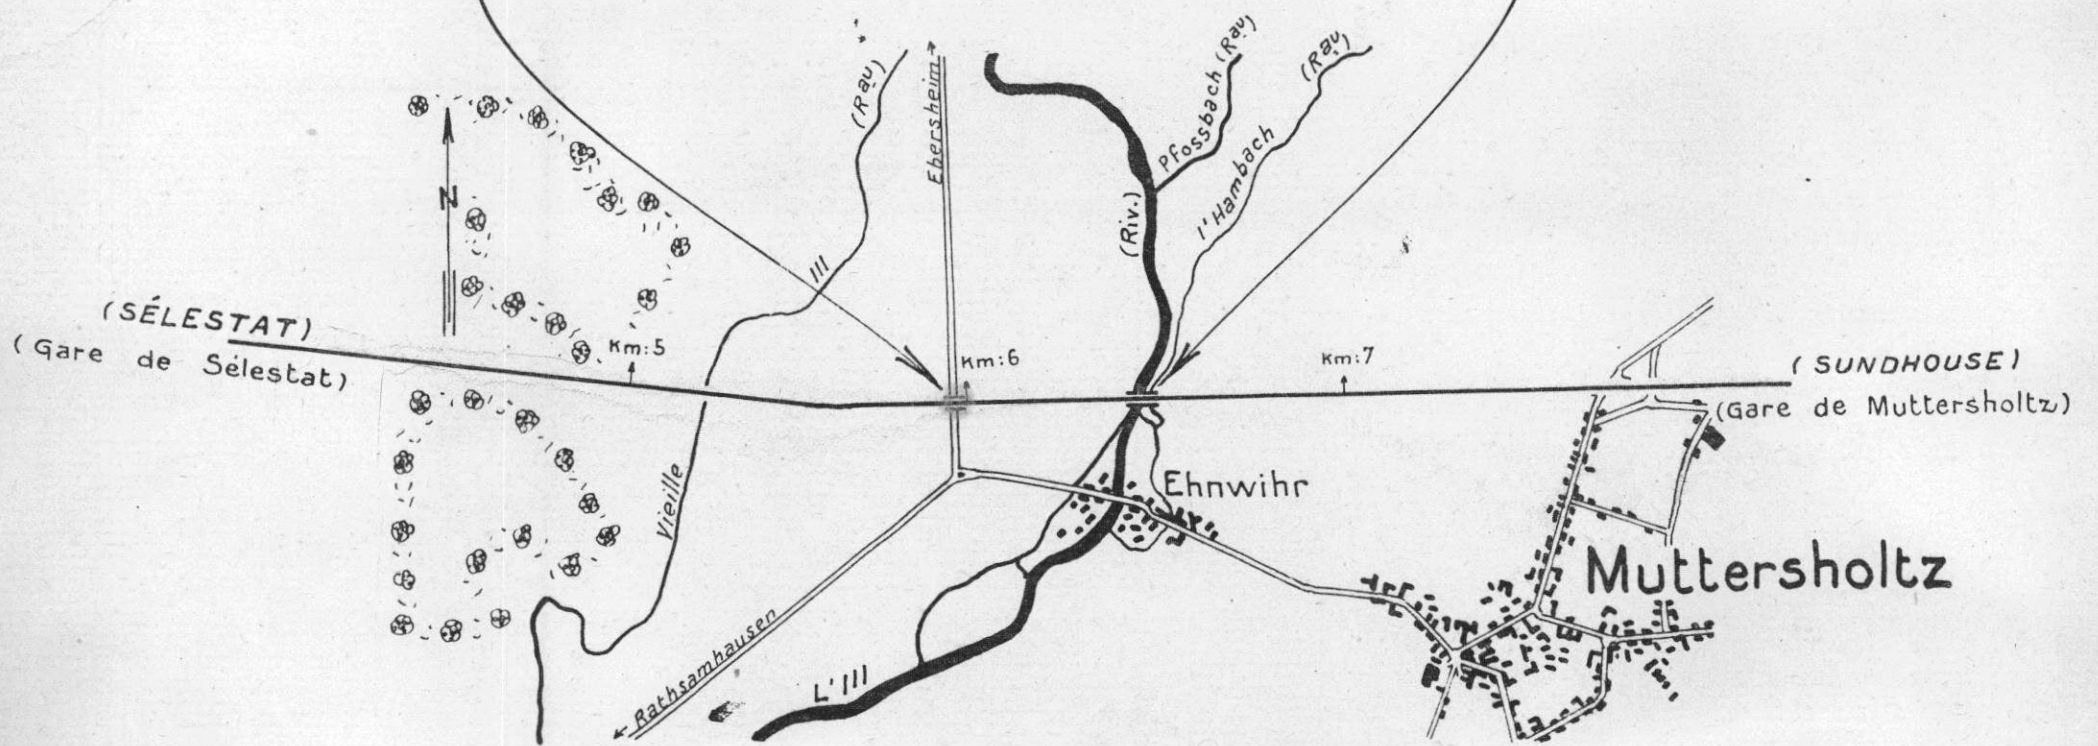
P.l. de 13 m.  
d'ouverture (T.M.)  
km: 5.965

Pont sur l'Ill et l'Hambach  
de 61m60 de débouché, 3 travées (T.M.)  
km: 6.469
