FICHER DETAILLE DES DESTRUCTIONS

Ligne de Sélestat à Sundhouse

(1) P.S. de 7m de largeur (P.E) (Km. 11.131)
(sous la route départementale n° 211) en 1 travée.

FICHE DE DESTRUCTION

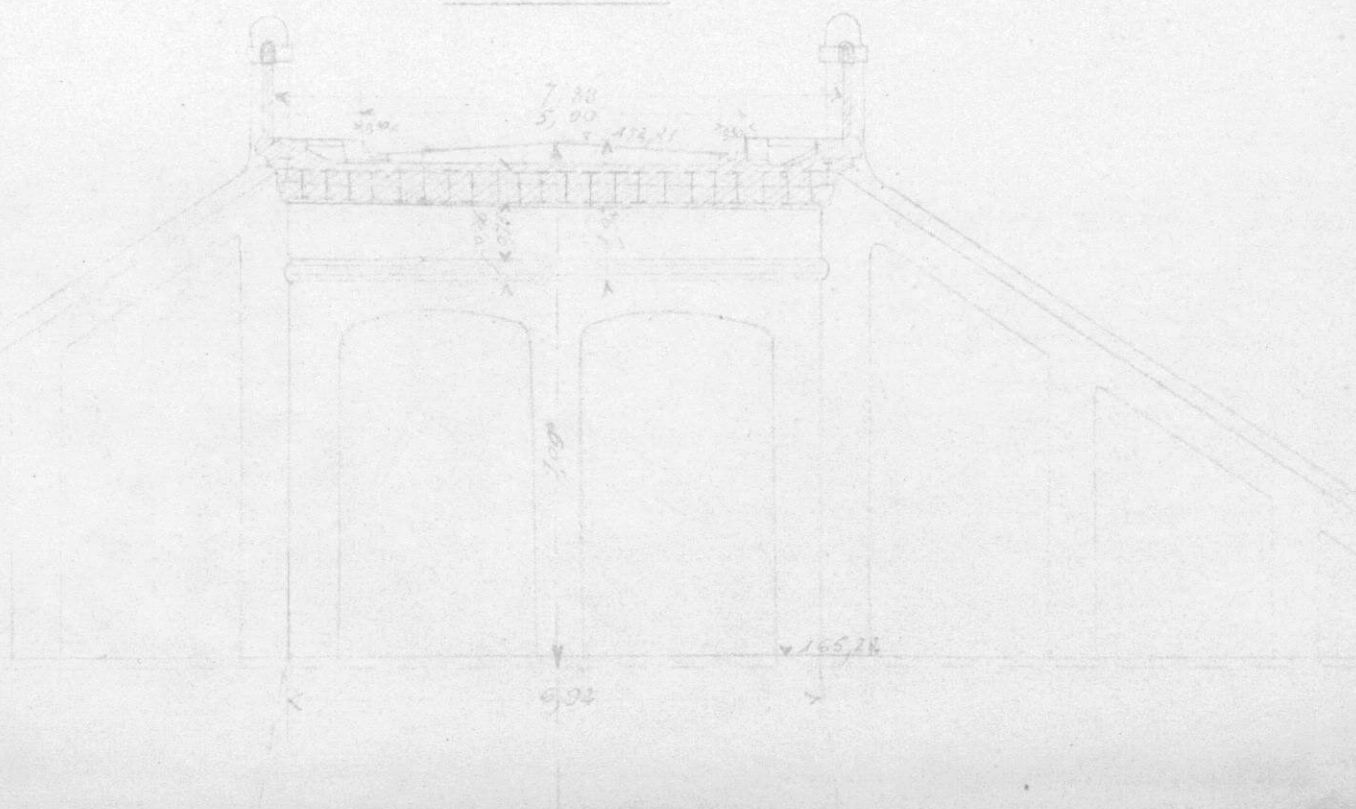
Coupe longitudinale et Elevation.

Culée Sud : à droite de la ligne : moitié supérieure fortement endommagée.

Murs en aile: légèrement détériorés

Tablier : disloqué -

à réparer

à remplacer.
La moitié des fers
est récupérable après
recoupe.
