FICHER DETAILLE DES DESTRUCTIONS

Ligne de Paris à Bâle.

(1) P.S. de 5 m. de largeur (T.M.) (Km: 35.200)  
(sous le chemin d'I.C. n° 322) en 1 travée.

## FICHE DE DESTRUCTION

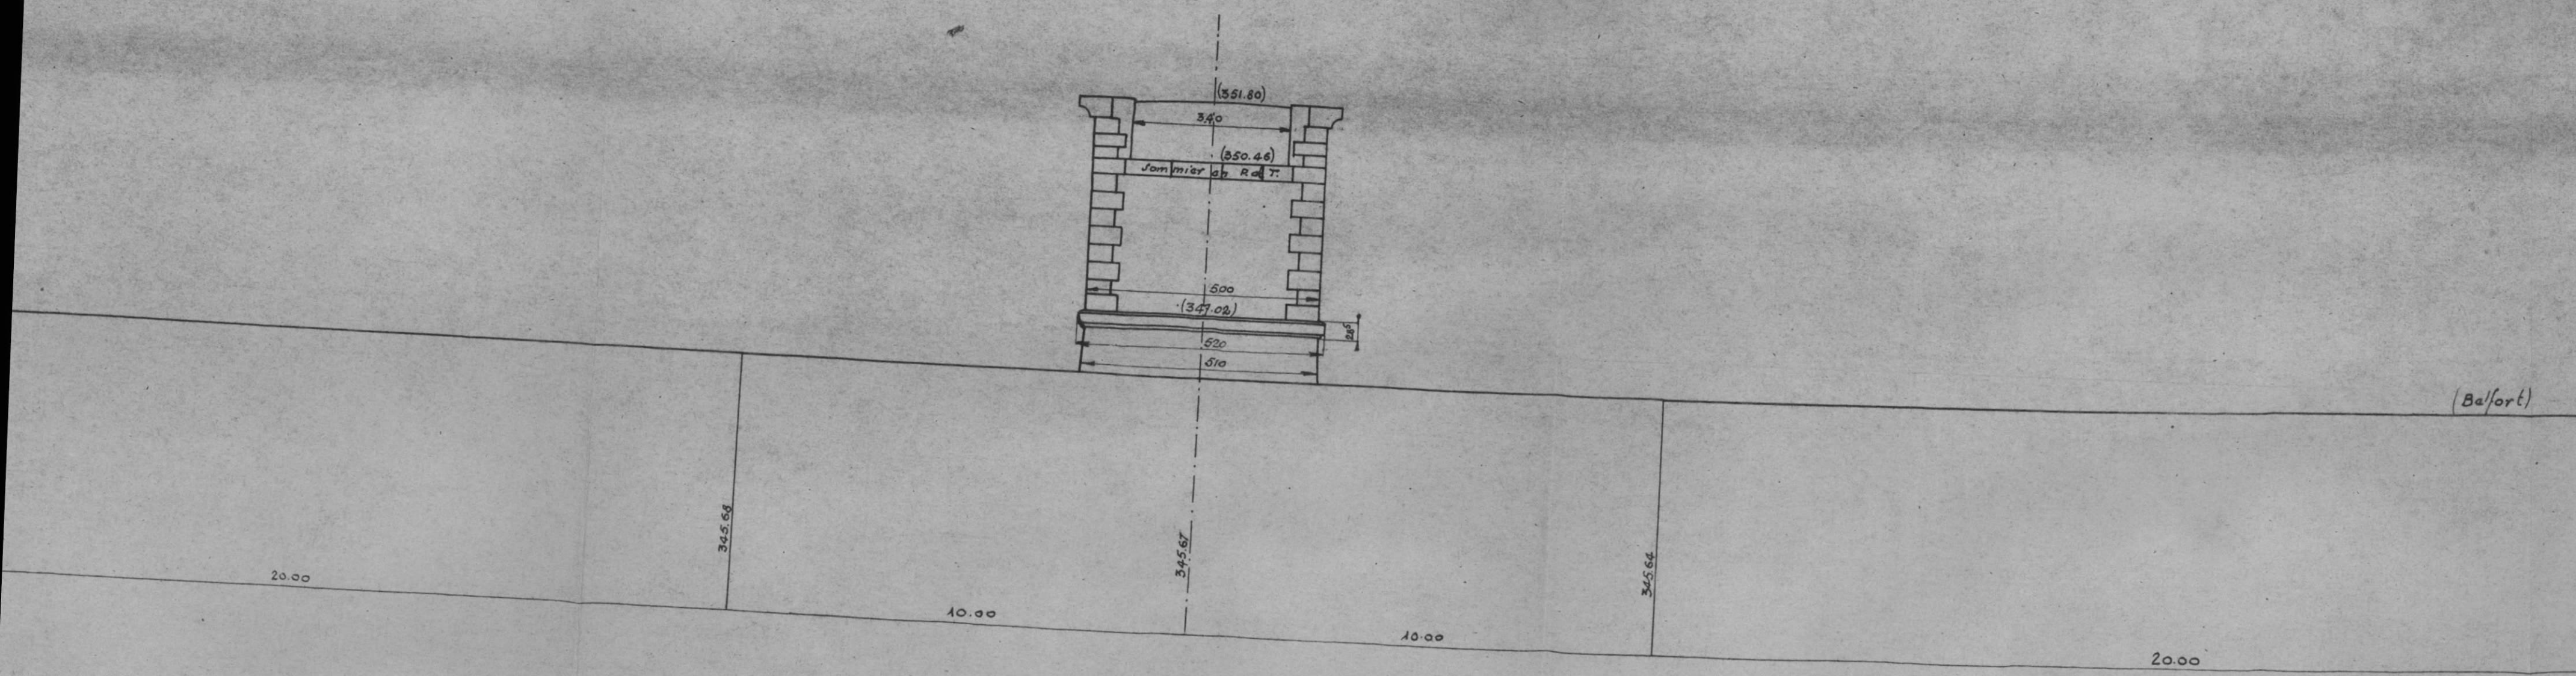
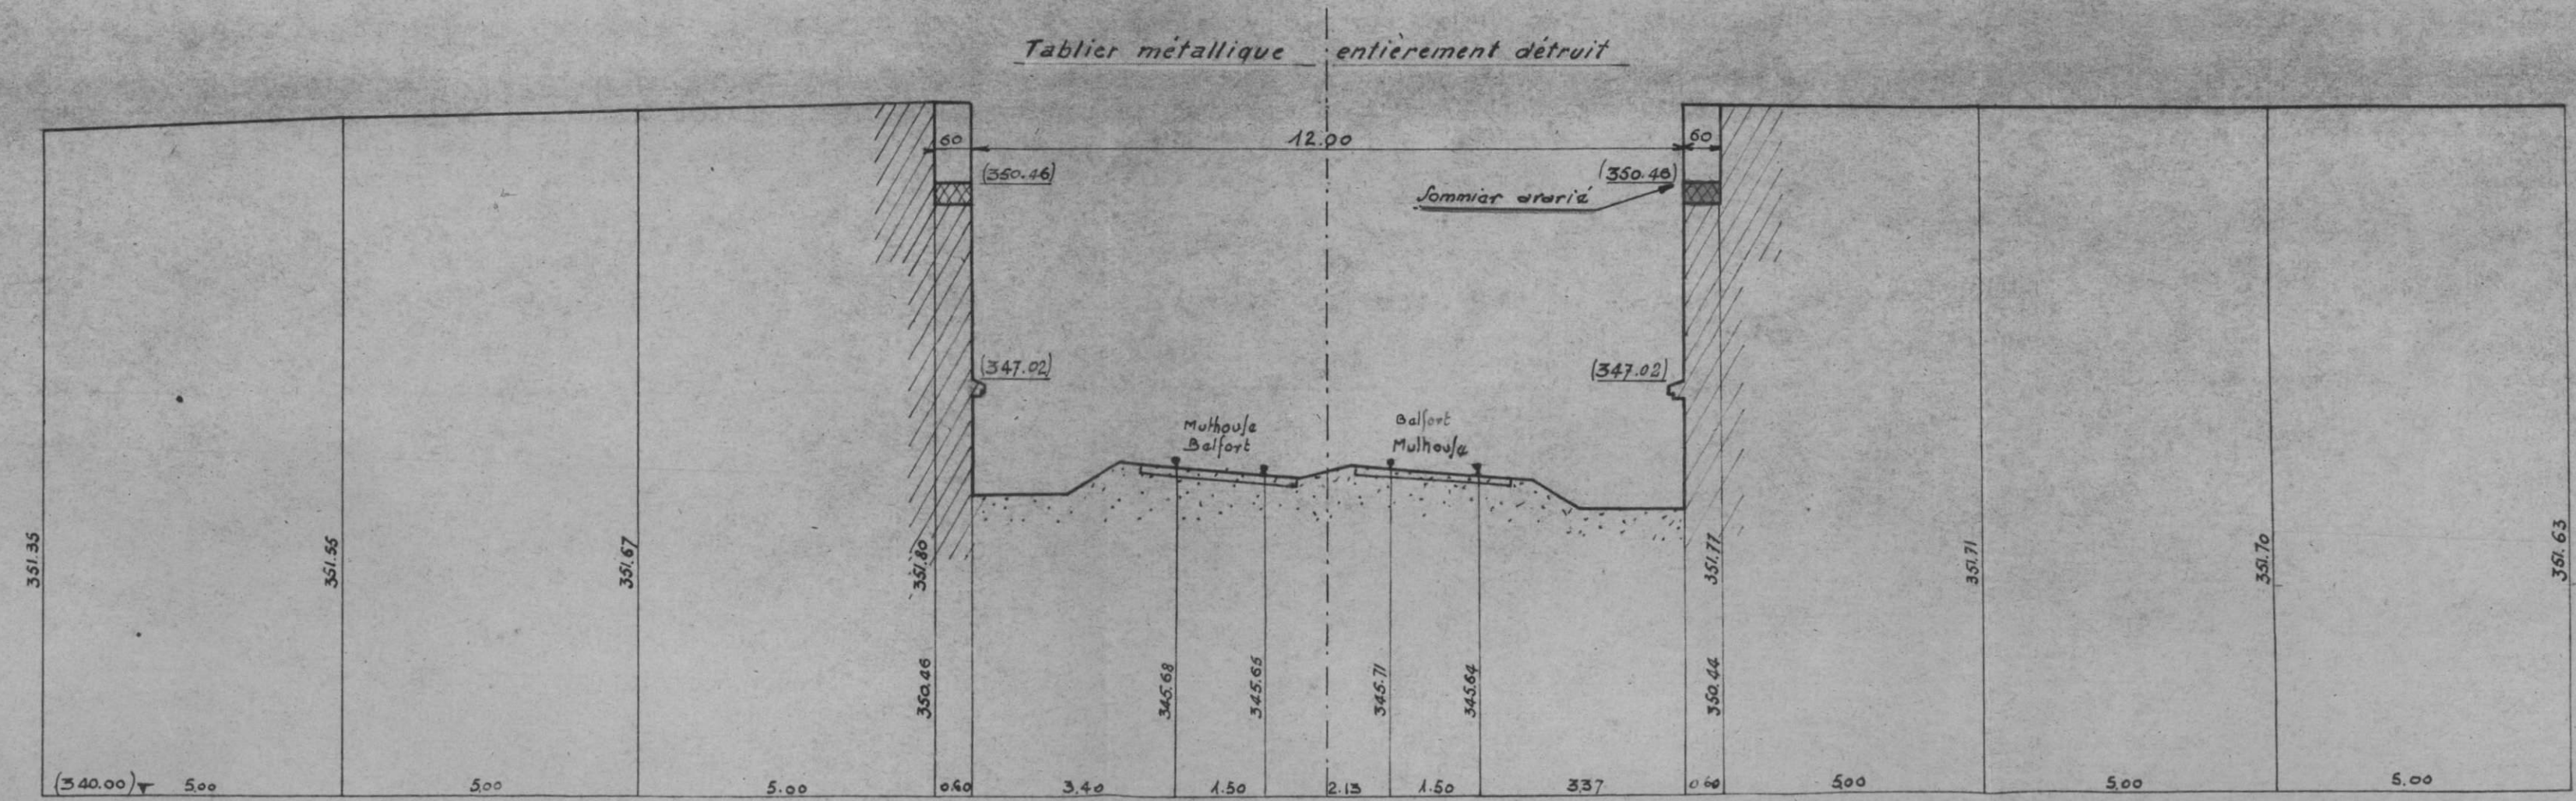
PROFIL EN LONG suivant l'AXE de la VOIE  
Ech.  $\left(\frac{1}{100}\right)$

| Caractéristiques de l'ouvrage<br>1 | Nature et importance des avaries. (repérées sur le croquis annexe.)<br>2. | Avis sur { réfection.<br>réutilisation.<br>3 |
|---|---|---|
| <u>Sommiers</u> : en pierre de taille. | <u>Sommiers</u> : côté voie Bâle-Paris : en bon état<br>côté voie Paris-Bâle : légèrement ébréchés. | il y aurait lieu de remplacer les sommiers en pierre de taille par du B.A. |
| <u>Murs en retour</u> : en briques avec couronnement en pierre de taille. | <u>Murs en retour</u> : Le couronnement en pierre de taille est descellé. | pierre de taille à resceller. |
| <u>Plaques d'appuis</u> | <u>Plaques d'appuis</u> : avariées. | à remplacer. |
| <u>Tablier</u> : métallique. | <u>Tablier métallique</u> : complètement détruit. | à remplacer. |
| | Circulation interrompue | Nota : La reconstruction de l'ouvrage reste subordonnée à l'initiative du service des P. et C. |

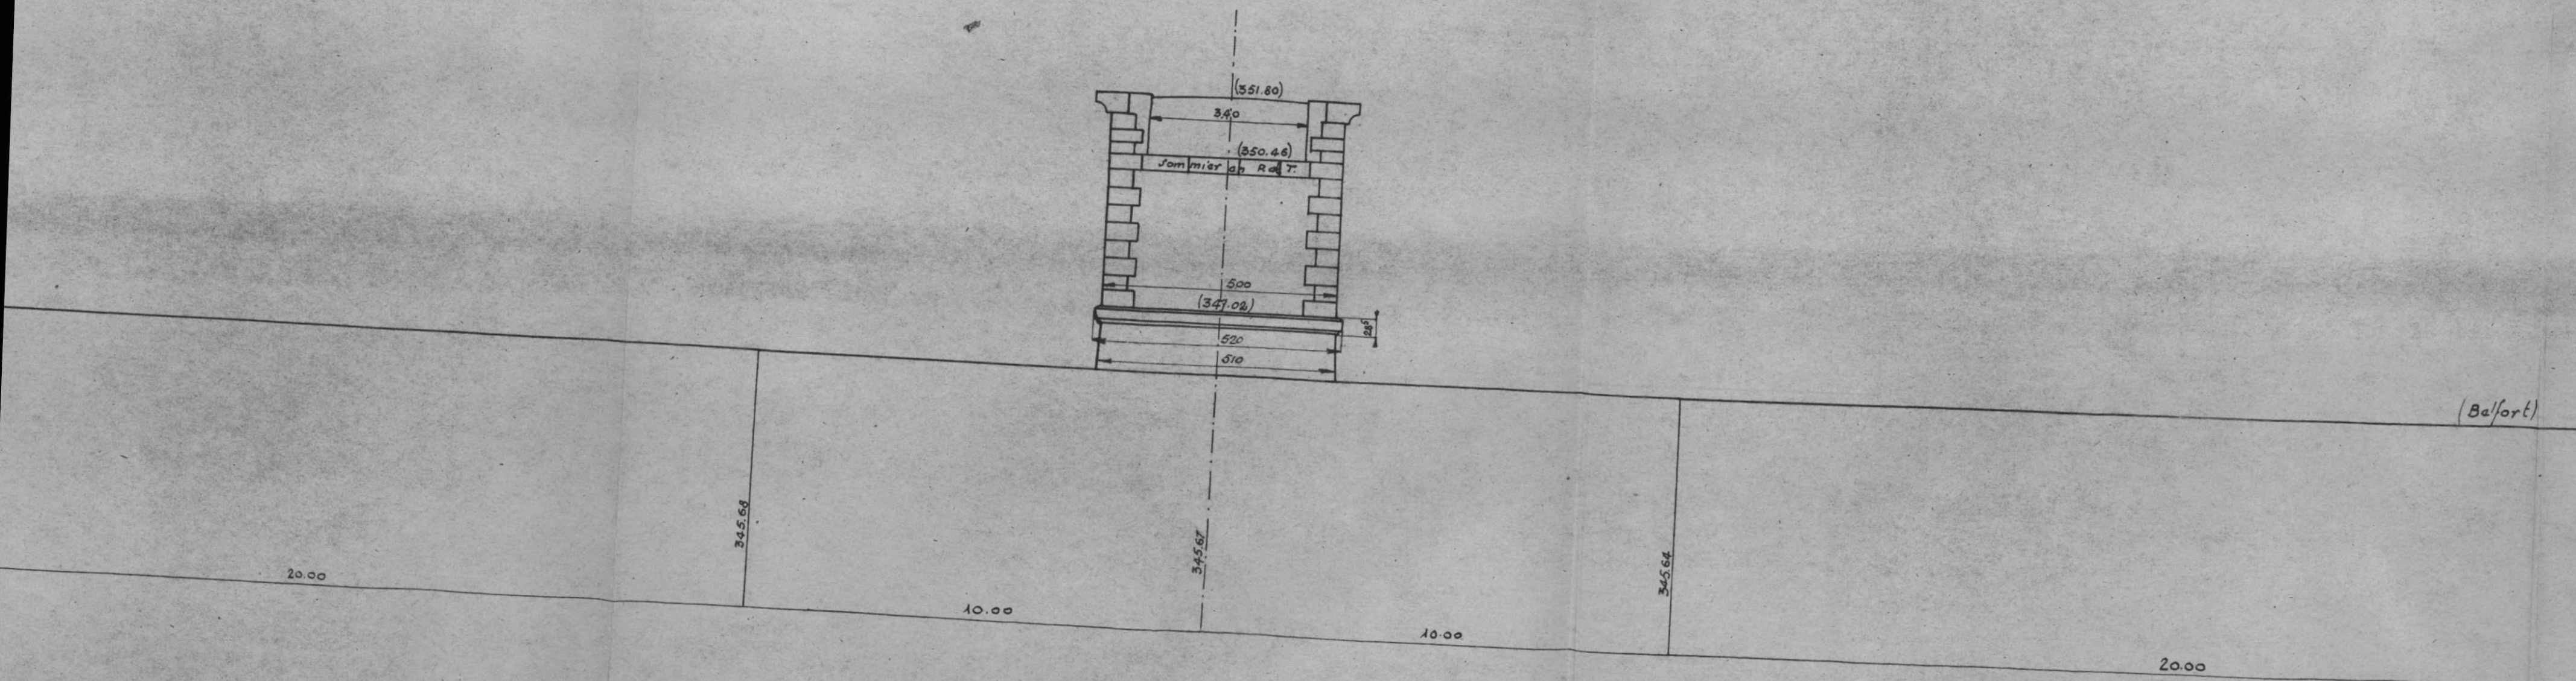
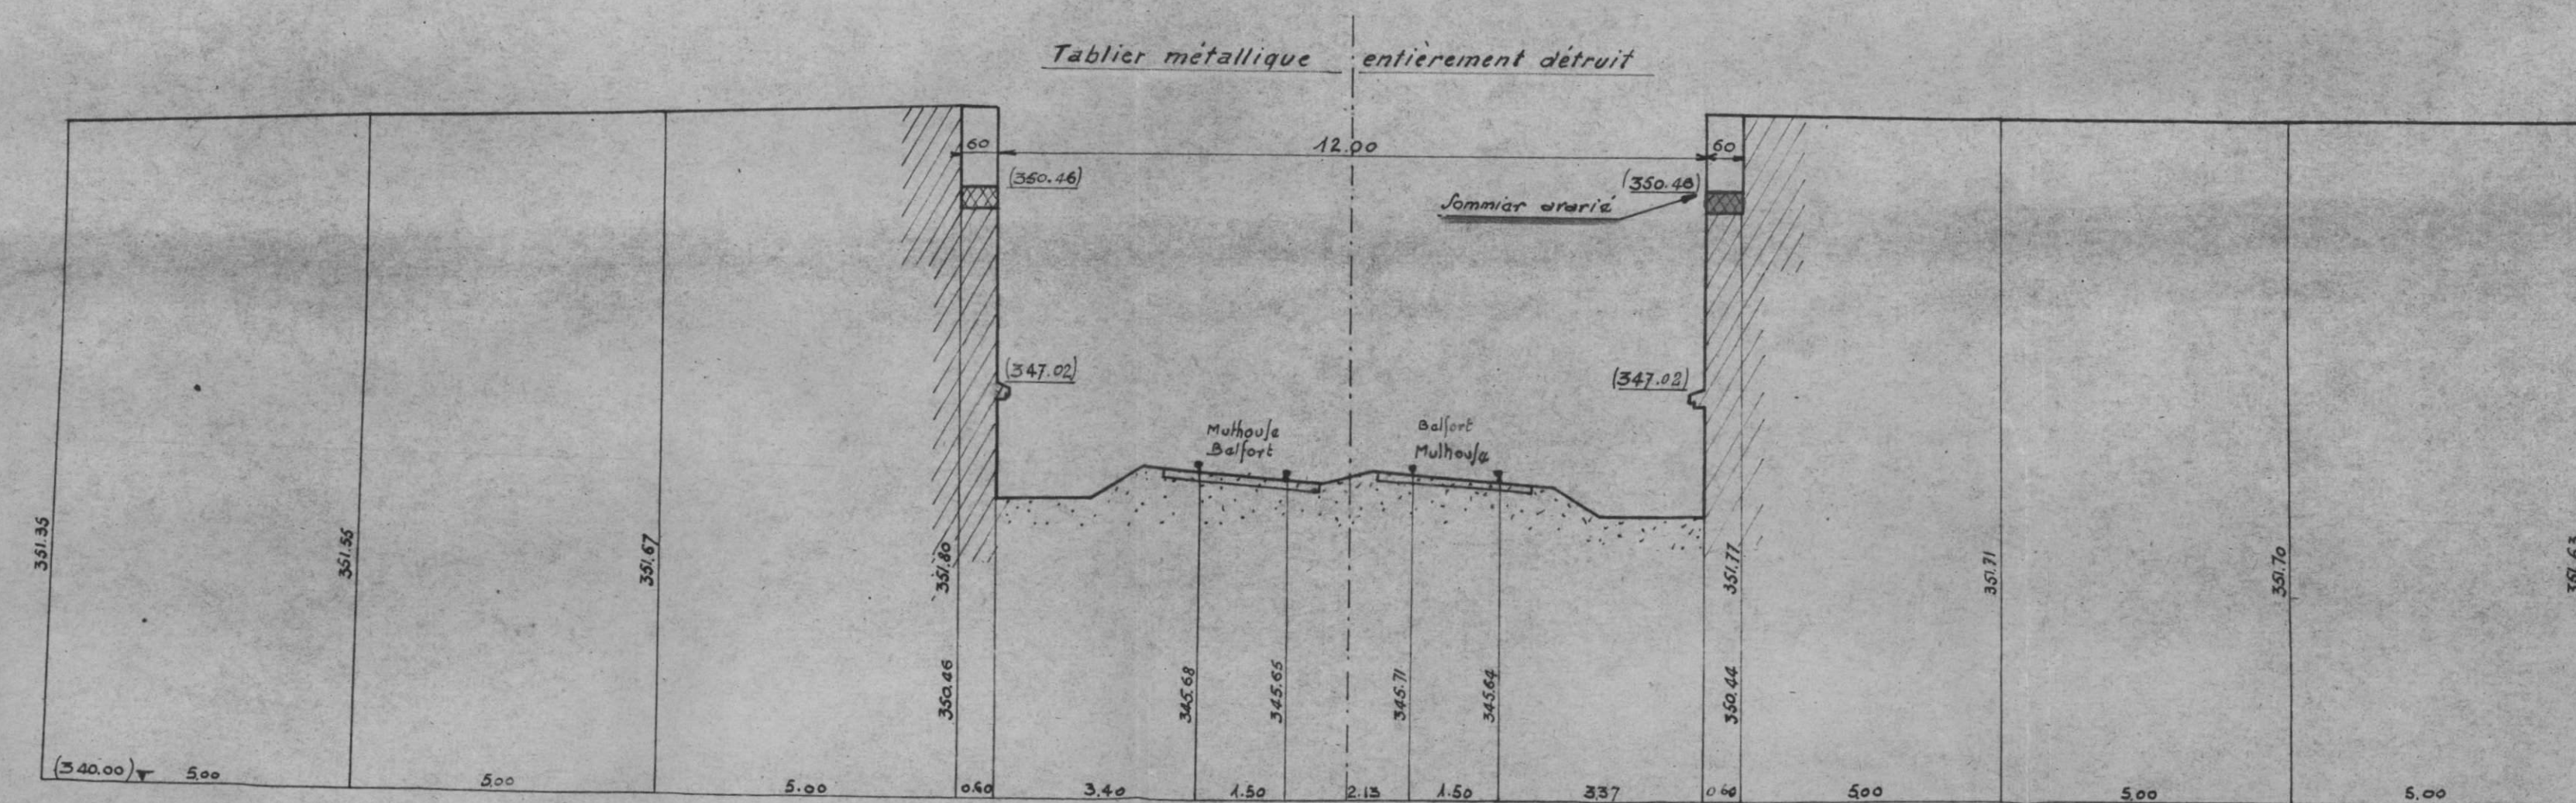
PROFIL EN LONG suivant l'AXE de la VOIE  
Ech.  $(\frac{1}{100})$

| Caractéristiques de l'ouvrage<br>1 | Nature et importance des avaries. (repérées sur le croquis annexe.)<br>2. | Avis sur { réfection.<br>réutilisation.<br>3 |
|---|---|---|
| <u>Sommiers</u> : en pierre de<br>taille. | <u>Sommiers</u> : côté voie Bâle-Paris : en bon état<br>côté voie Paris-Bâle : légèrement ébréchés. | il y aurait lieu de<br>remplacer les sommiers<br>en pierre de taille par<br>du B.A. |
| <u>Murs en retour</u> : en briques<br>avec couronnement en<br>pierre de taille. | <u>Murs en retour</u> : Le couronnement en pierre de taille<br>est descellé. | pierre de taille à<br>resceller. |
| <u>Plaques d'appuis</u> | <u>Plaques d'appuis</u> : avariées. | à remplacer. |
| <u>Tablier</u> : métallique. | <u>Tablier métallique</u> : complètement détruit. | à remplacer. |
| | Circulation interrompue | |
