— LIGNE DE TOURS A NANTES —

E PONT DE BOUCHEMAIL

. AU Km.: 348+775 .

— RECONSTRUCTION —

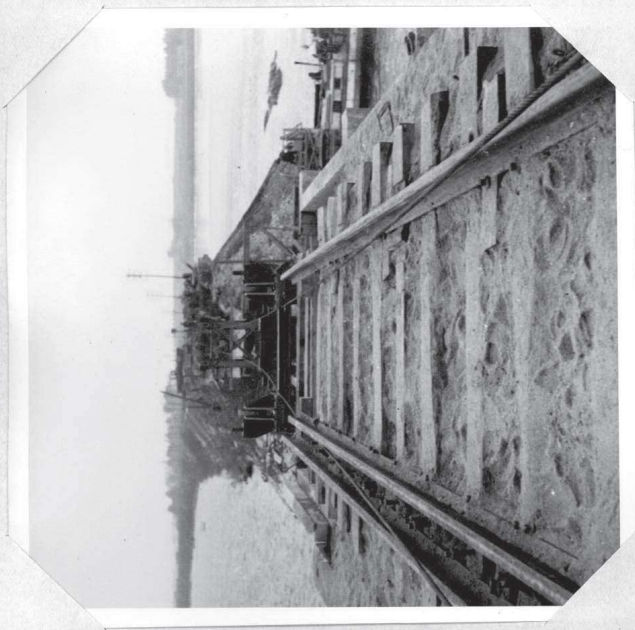
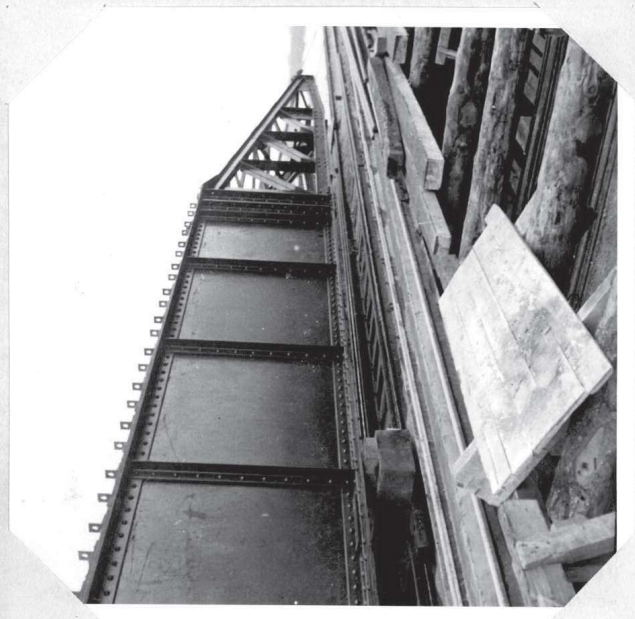
- Rails de lancement de la passerelle -  
- Le 29.12.44 -

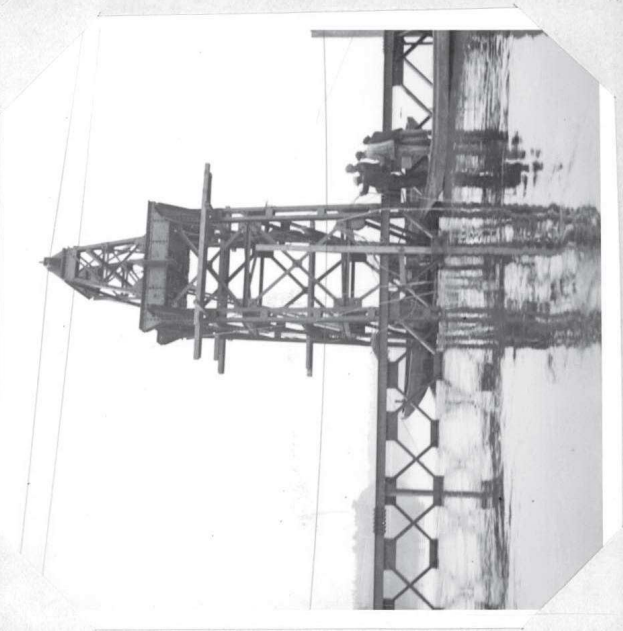
- Lancement de la passerelle -  
- Le 30.12.44 -

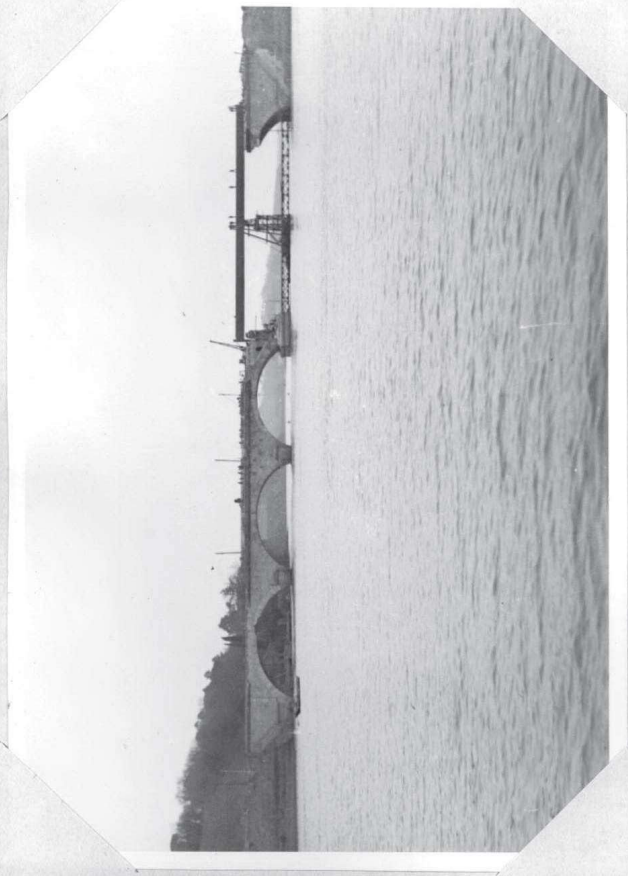
- Vue d'Aval au 3.1.45 -

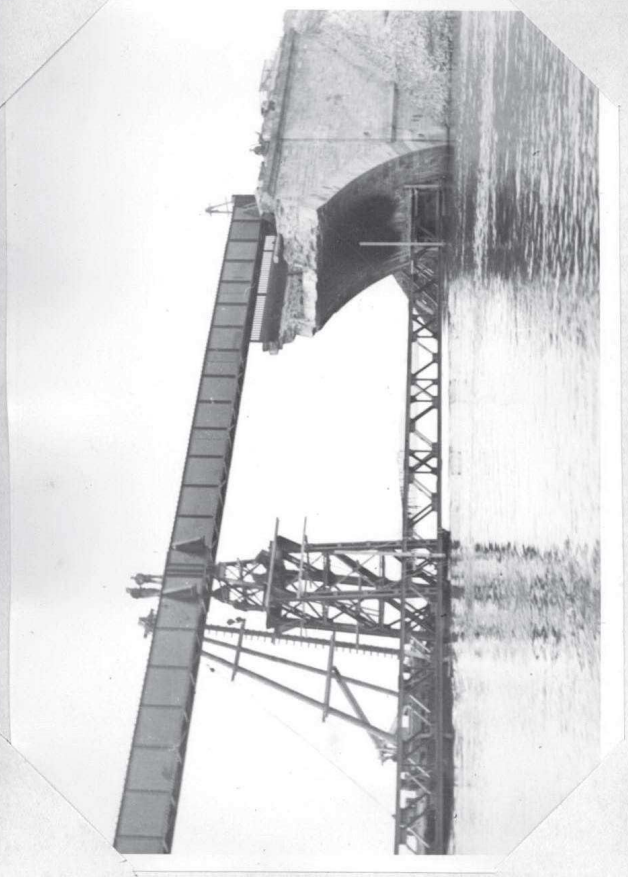
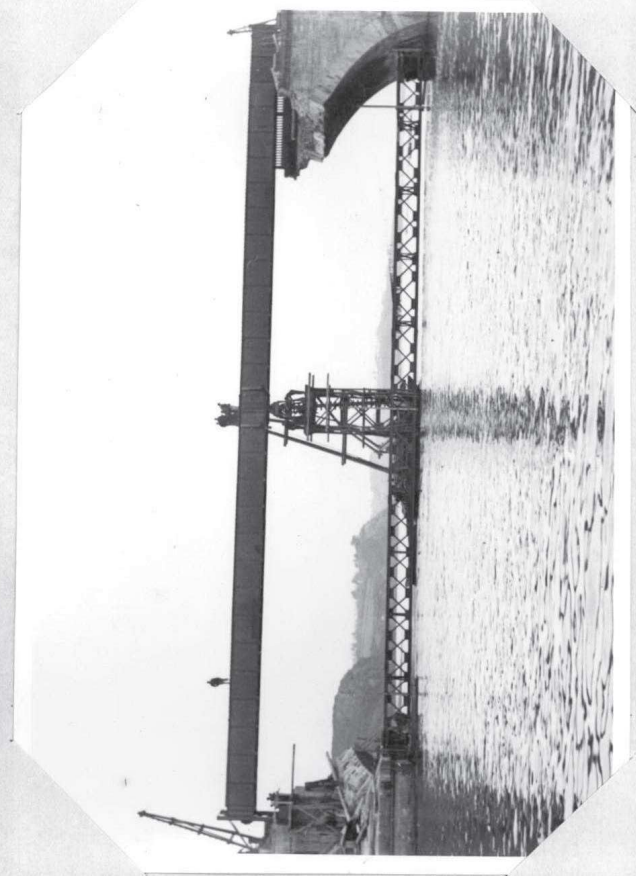
- Appui sur Pile métallique et Culée -  
- Le 3.1.45 -

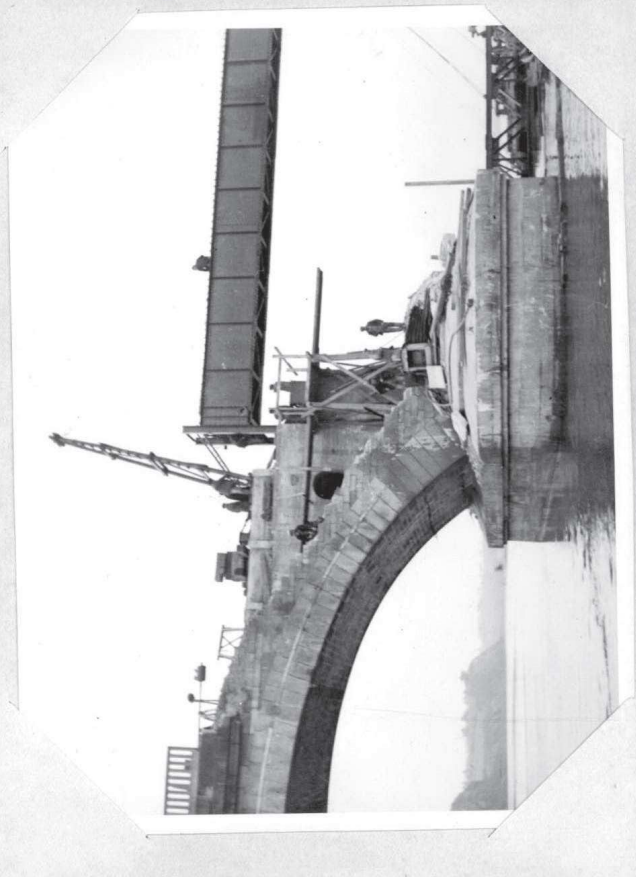
- La Passerelle après lancement -  
- Le 3.1.45 -

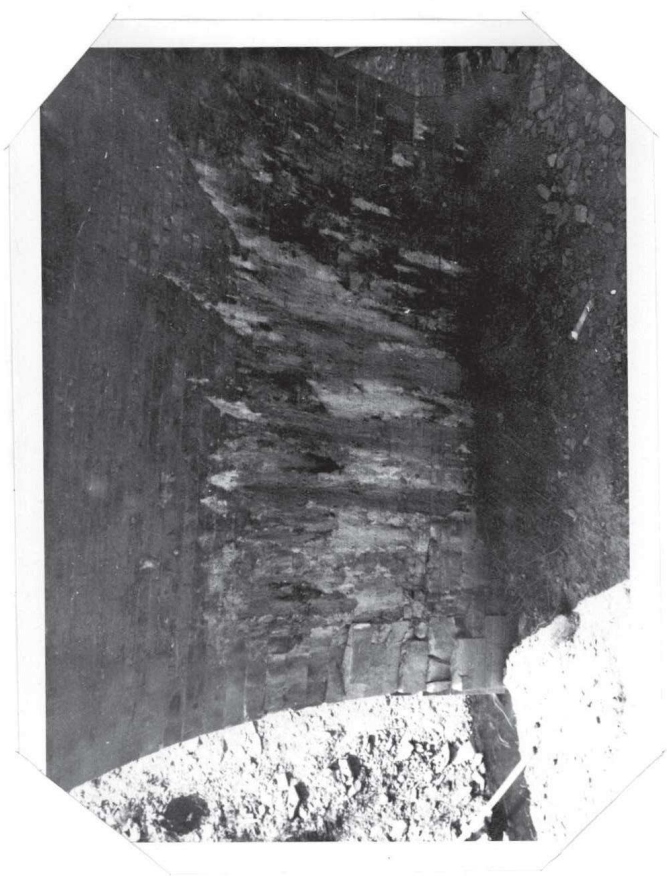
1ère Phase - Reconstruction de la Pile N°1. - (Août 1946)

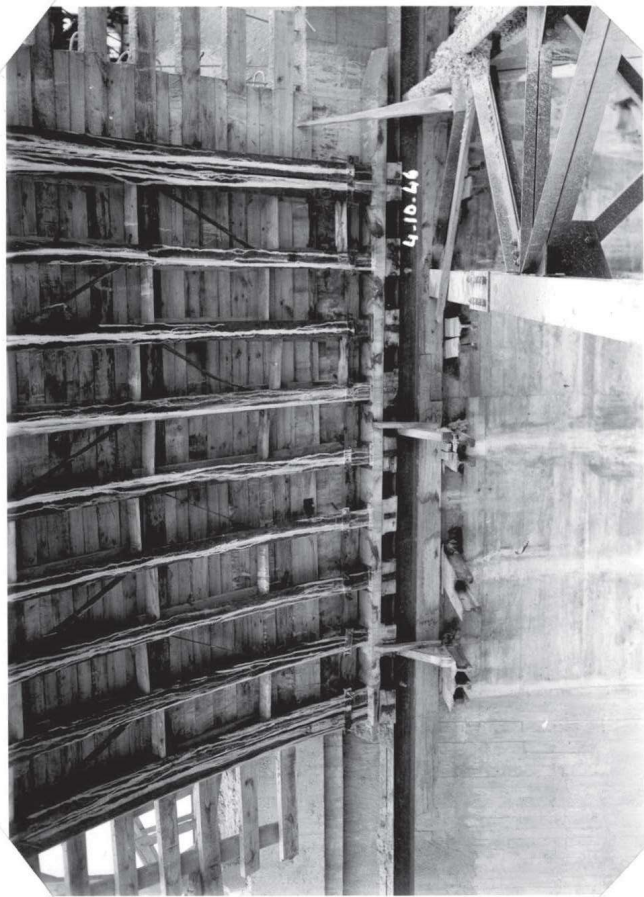
Voute N°1 -- Pile 1 - Cintres en rails -

Vue aval - Pile N°1 - Cintres en rails -

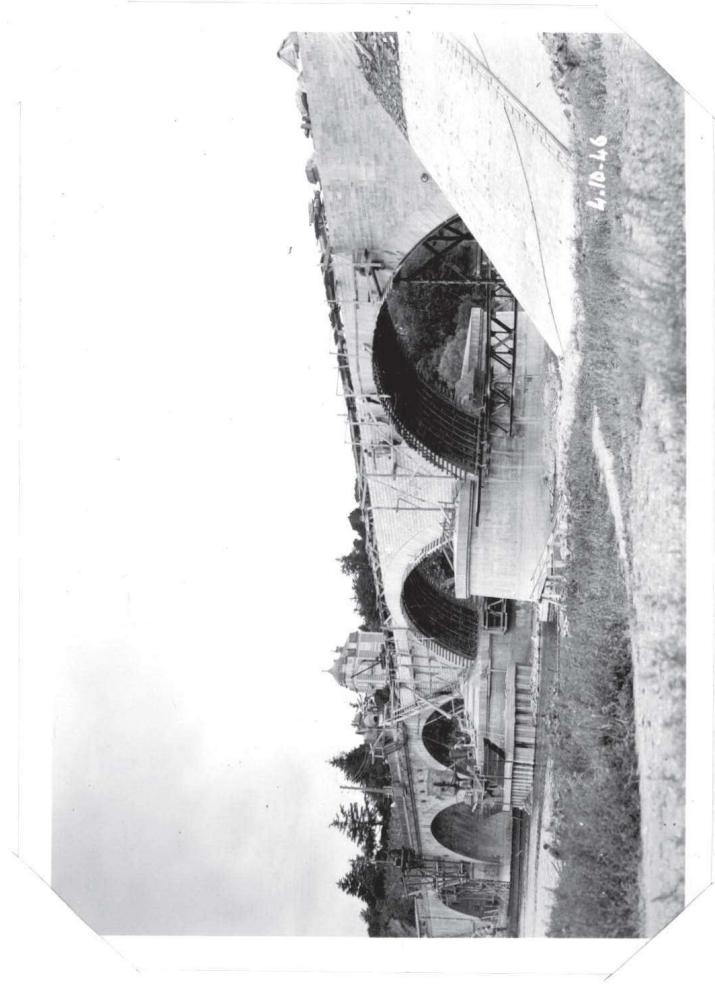
Pile N°2 - Reconstruction - En sous-œuvre, à l'air comprimé -

vue générale aval - prise de la R. G. -

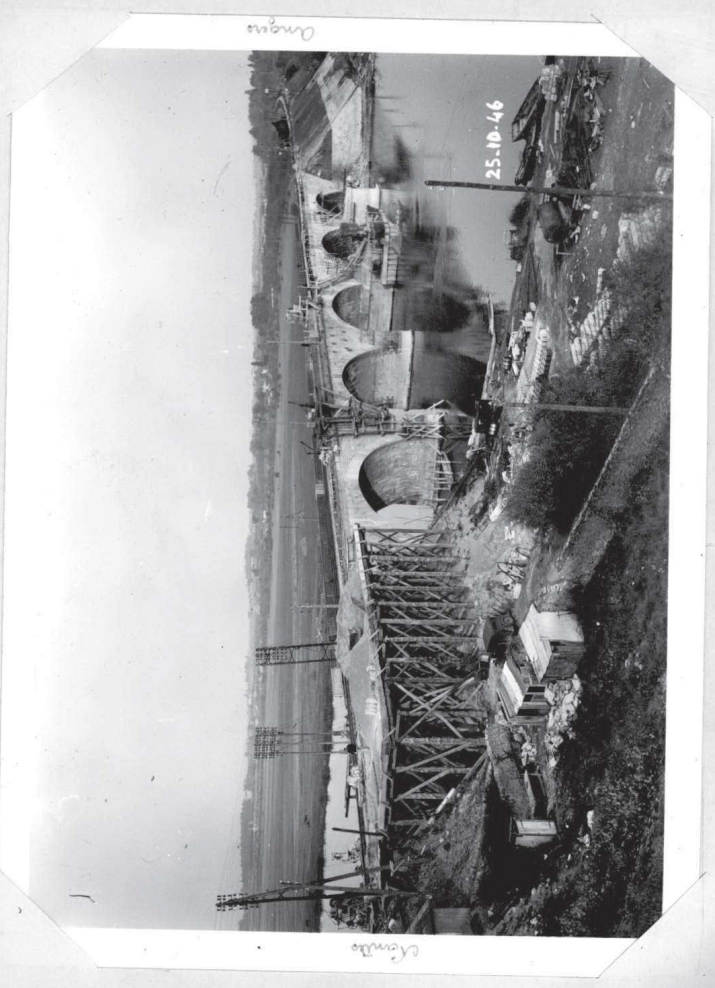
Vue générale aval - prise de la R. G. -

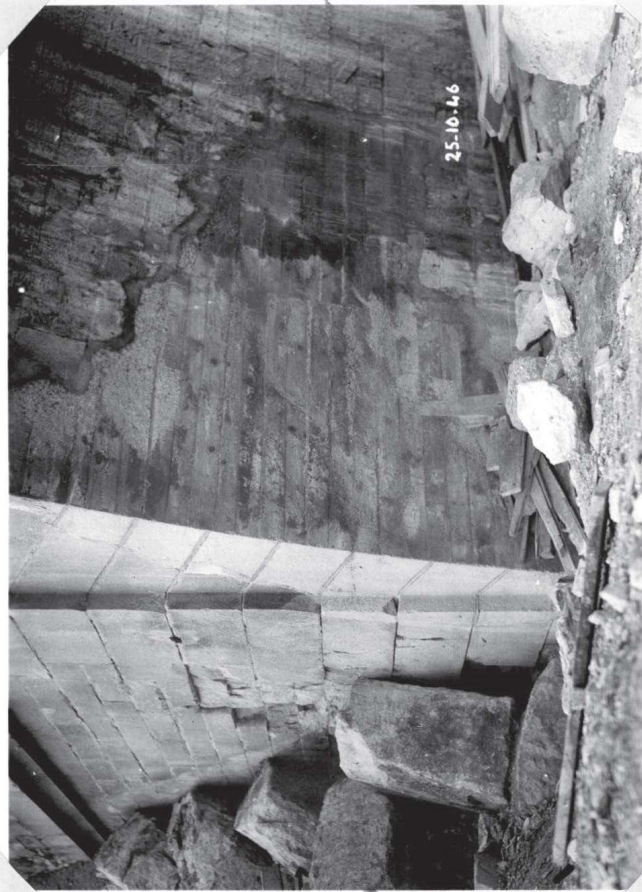
Réparation de la cuve H.D. -- Aval côté Nantes --
