Ligne de Cahors à Capdenac

Sigauduc sur le Celé à Conduché

PK 685+

28 décembre 1964

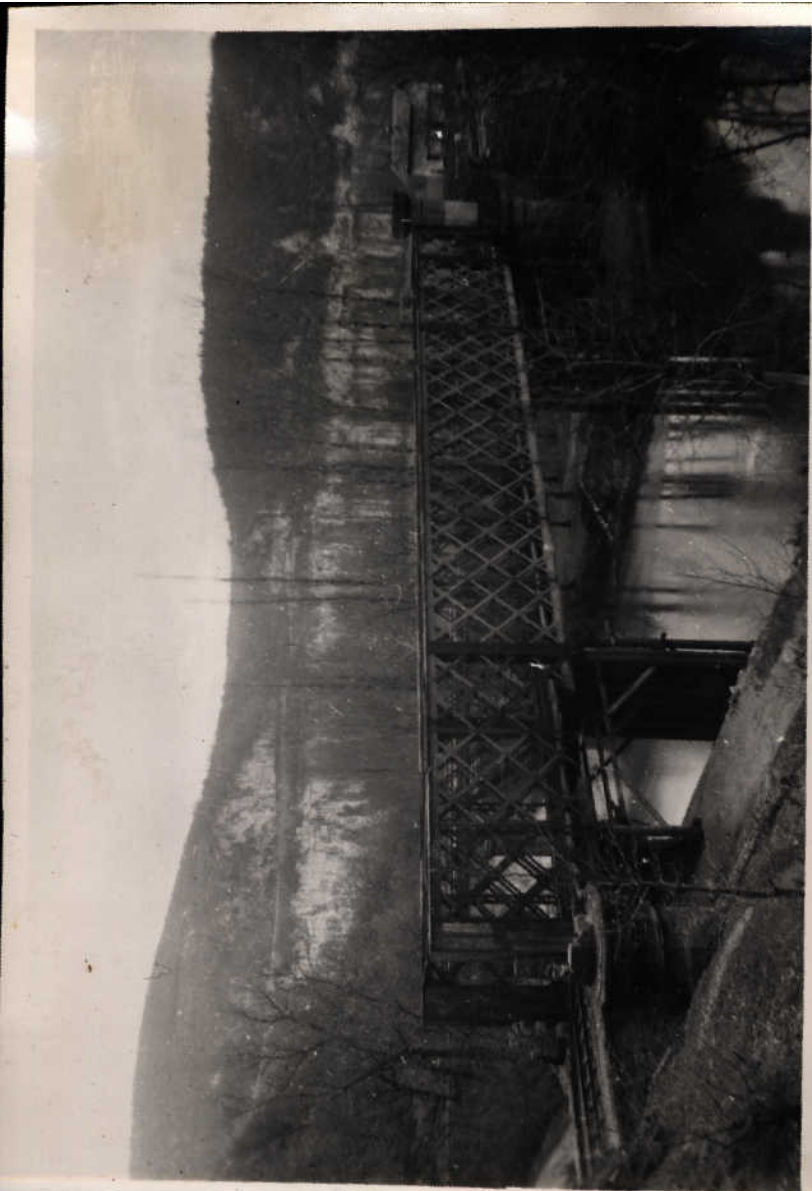
N°1

Viaduc sur le Celi à Conduché (ouverture 49.86.)

Ouvrage métallique pour 1 voie à poutres maîtresses à treillis multiple avant le 6 avril 1904 à la suite de fait de guerre.

Membres inférieurs et supérieurs des poutres maîtresses fortement avariés aux quatre extrémités.

Réfection provisoire effectuée par équipe volante du 5<sup>ème</sup>.

Arondissement V.B. Circulation rétablie le 25 septembre 1904.
