# FICHER DÉTAILLÉ DES DESTRUCTIONS

Ligne d'Aillevillers à Plombières les Bains.

(1) Pont voûte de 17,47m. (sur l'Augroigne) - (Km: 10,440)

## FICHE DE DESTRUCTION

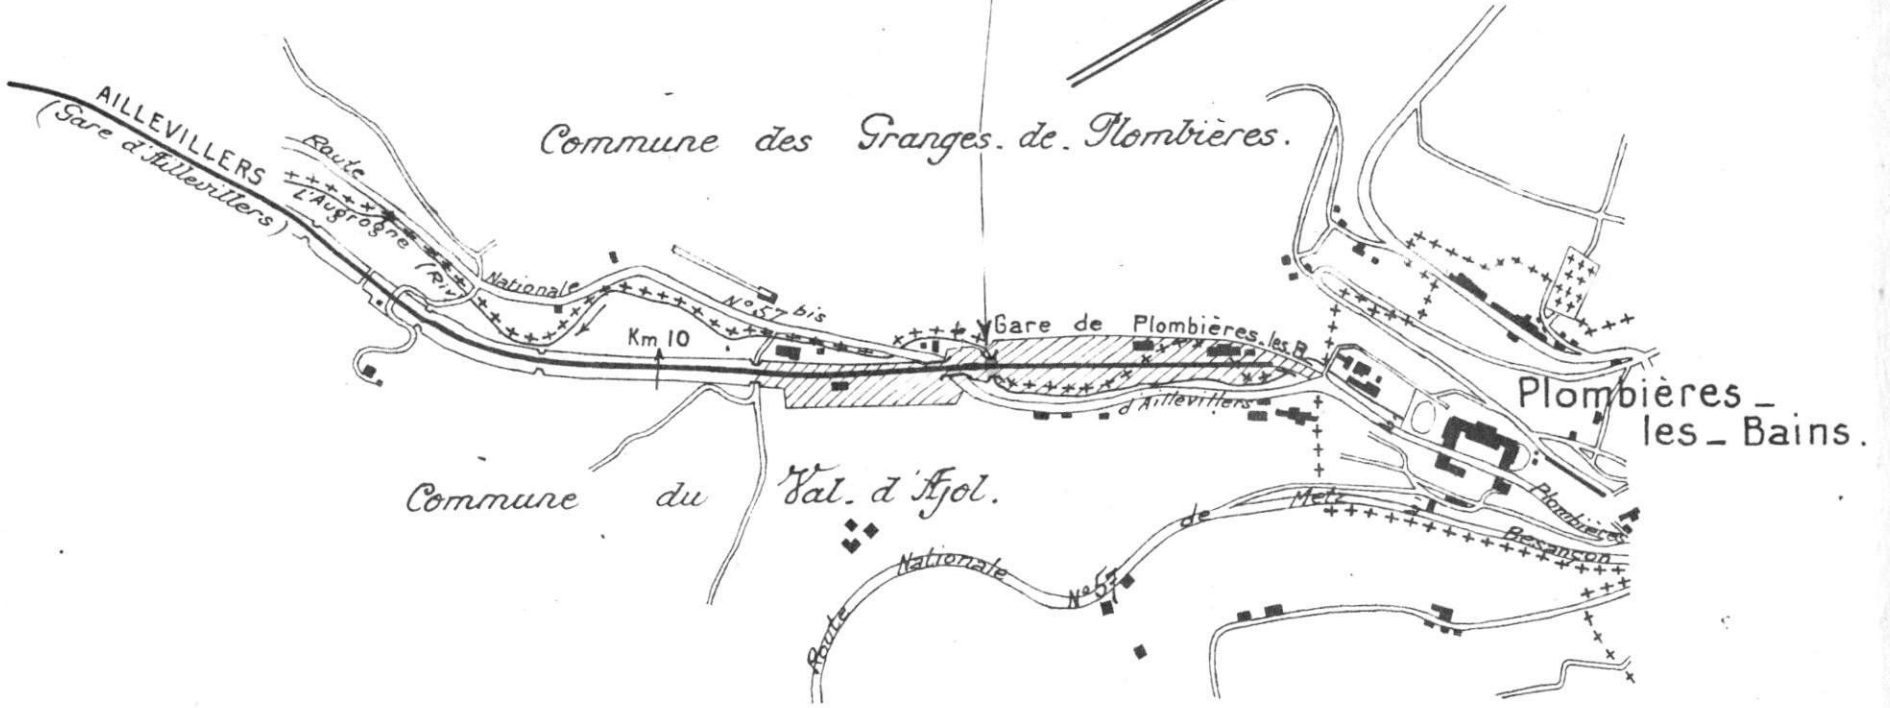
Pont voûté de 14,47 m. (M)  
Km: 10.440

Echelle :  $\frac{1}{10.000}$

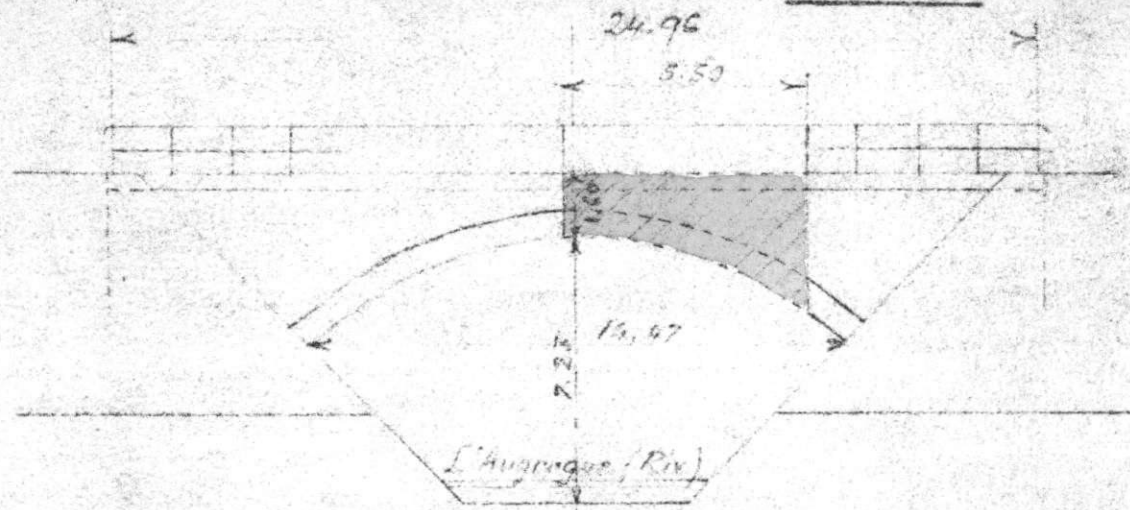
Élévation côté Aval

(Ouvrage détruit par mine le 16.9.1954)  
(Craquelé de destruction)

tympans et clef de voûte  
poussés d'environ 0.30.

couronnement et 2 arêtes  
de sautoirs démolies.

crack sous la route.

plinthe, tympans et clef de voûte  
poussés d'environ 0.30.

Caractéristiques de l'ouvrage 1	Nature et importance des avaries (repérées sur le croquis annexe) 2	Avis sur { réfection reutilisation 3
<p><u>Culées</u> : 2 culées en maçonnerie.</p> <p><u>Voûte</u> : arc surbaissé de 14,47 m.</p> <p>largeur : 10,64 m.</p> <p><u>Tympan</u> : Maçonnerie.</p> <p><u>Remplissage</u> : Partie en terre, partie maçonnerie à sec.</p>	<p><u>Culées</u> { fondation } sans avarie.                  { élévation }</p> <p><u>Voûte</u> : Brèche dans la voûte (voûte crevée) de 6<sup>m</sup>00 x 5<sup>m</sup>50                  près de l'axe de l'ouvrage, partie côté Aillevillers.                  Clés de voûte poussées de 0<sup>m</sup>30 environ.</p> <p><u>Tympan</u> : Soufflés sur la moitié de la longueur de l'ouvrage,                  de 0<sup>m</sup>30 maximum.</p> <p><u>Remplissage</u> : A rétablir au droit de la brèche.</p> <p><u>Décombres</u> : Tombés dans le lit de l'Augroigne.</p>

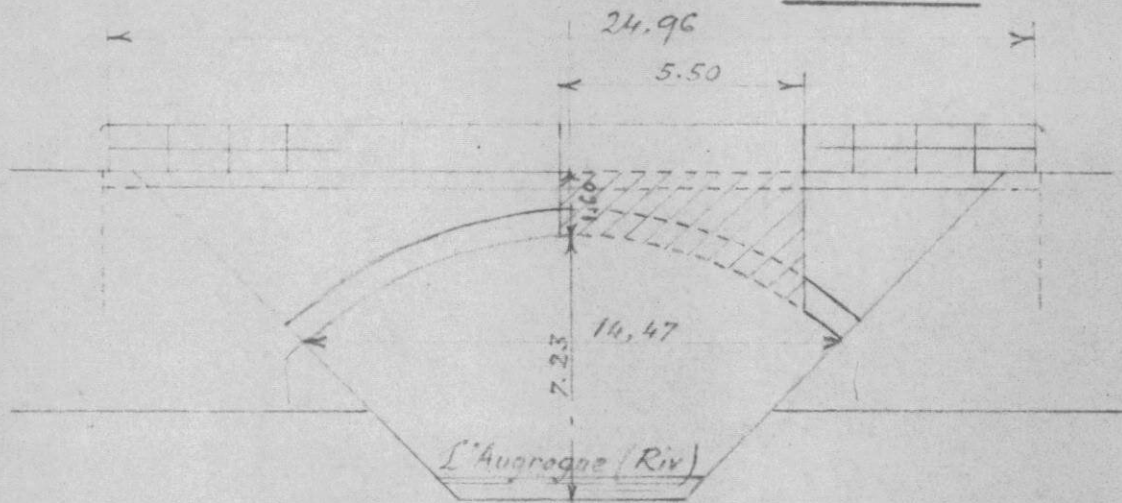
(Ouvrage (Croquis de destruction)  
détruit par mine le 16.9.1944)  
Elévation côté Aval

tympan et clé de voûte  
poussés d'environ 0.30.

couronnement et 2 assises  
de moellons démolis.

brèche dans la route.

plinthe, tympan et clé de voûte  
poussés d'environ 0.30.

Caractéristiques de l'ouvrage 1	Nature et importance des avaries (repérées sur le croquis annexe) 2	Avis sur { réfection réutilisation 3
<p><u>Culées.</u> 2 culées en maçonnerie</p> <p><u>voûte</u> arc surbaissé de 14.47 d'ouverture. flèche: largeur: 10.04</p> <p><u>Empant.</u> maçonnerie</p> <p><u>Remplissage.</u> partie en terre partie maçonnerie à sec.</p>	<p><u>Culées.</u> fondation <u>élévation.</u> } sans avarie</p> <p><u>voûte.</u> brèche dans la voûte (voûte crevée) de 6<sup>m</sup> x 5<sup>m</sup> 50 pris de l'axe de l'ouvrage, partie côté Aillyvillers. clés de voûte poussés de 0.30 environ.</p> <p><u>Empant.</u> soufflés sur la moitié de la longueur de l'ouvrage, de 0.30 maximum.</p> <p><u>Remplissage</u> à rétablir au droit de la brèche.</p> <p><u>Décombres.</u> tombés dans le lit de l'Argrognon.</p> <p>Circulation interrompue ou dérivée sur</p>

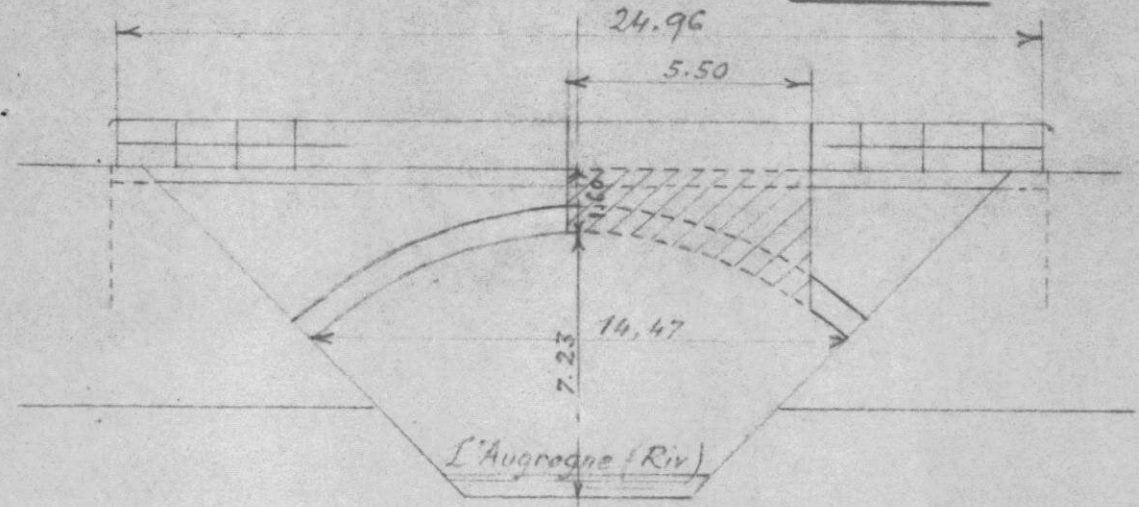
(Ouvrage détruit par mine le 16.9.1944)  
Elévation côté Aval

tympan et clé de voûte  
poussés d'environ 0.30.

couronnement et 2 assises  
de maçonnerie démolies.

brèche dans la route.

plinthe, tympan et clé de voûte  
poussés d'environ 0.30.

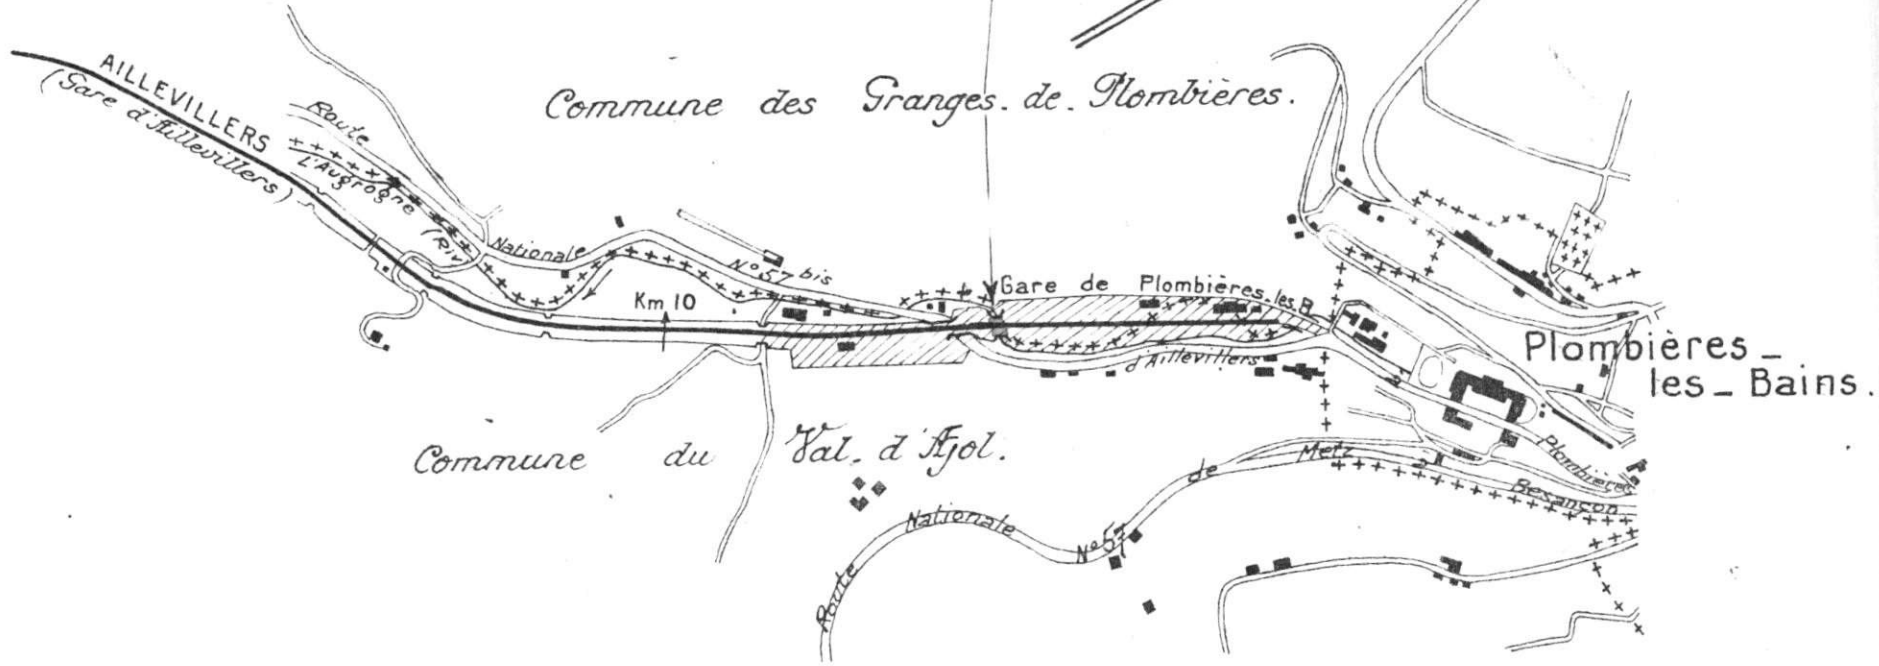
Pont voûté de 14,47 m. (M)  
Km: 10.440

Echelle :  $\frac{1}{10.000}$

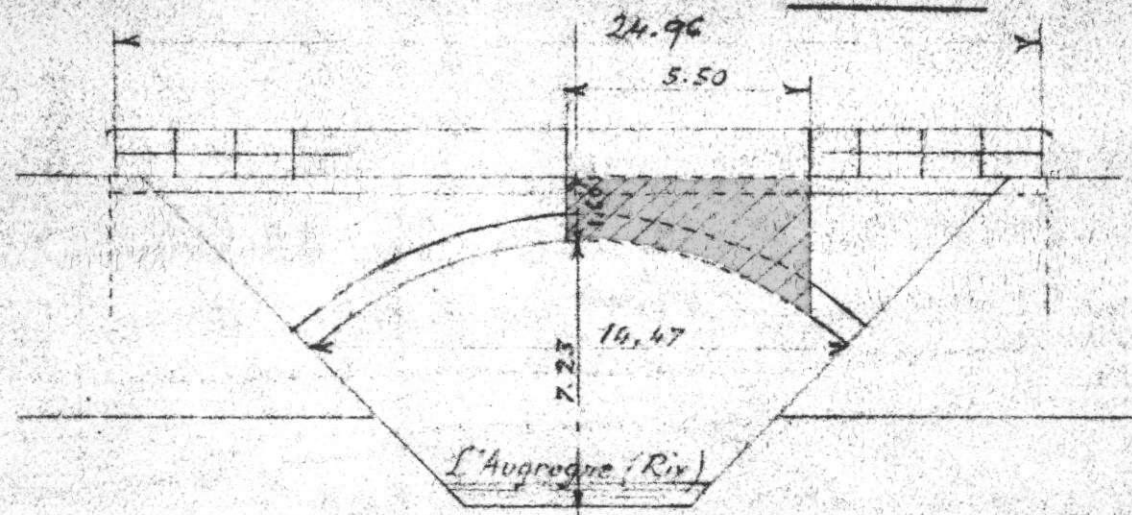
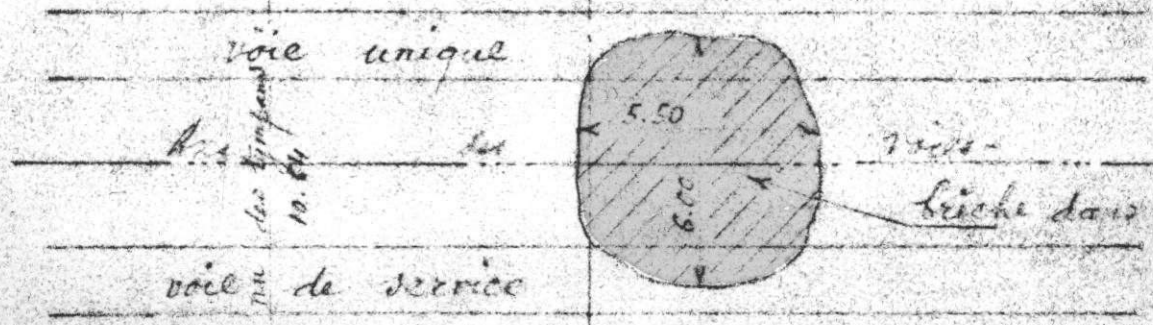
(Ouvrage (Croquis de destruction)  
détruit par mine le 16.9.1924)  
Elévation côté Aval

tympan et clé de voûte  
poussés d'environ 0.30.

couronnement et 2 assises  
de maçonnerie démolies.

tranche dans la route.

plinthe, tympan et clé de voûte  
poussés d'environ 0.20.

Caractéristiques de l'ouvrage. 1	Nature et importance des avaries (repérées sur le croquis annexe) 2	Avis sur { réfection reutilisation 3
<p><u>Culées</u> : 2 culées en maçonnerie.  <u>Voûte</u> : arc surbaissé de 14,47 m.             largeur : 10,64 m.  <u>Cymrans</u> : Maçonnerie.  <u>Remplissage</u> : Partie en terre, partie maçonnerie à sec.</p>	<p><u>Culées</u> { fondation } sans avarie.                      { élévation }  <u>Voûte</u> : Brèche dans la voûte (voûte crevée) de 6<sup>m</sup>00 x 5<sup>m</sup>50 près de l'axe de l'ouvrage, partie côté Aillevillers.            Clés de voûte poussées de 0<sup>m</sup>30 environ.  <u>Cymrans</u> : Soufflés sur la moitié de la longueur de l'ouvrage, de 0<sup>m</sup>30 maximum.  <u>Remplissage</u> : A rétablir au droit de la brèche.  <u>Décombres</u> : Tombés dans le lit de l'Augrogne.</p>	
Circulation interrompue ou déviée sur .....
