Lignes de Chalindrey à Toul et de Chaumont à Pagny-sur-Meuse
Gare de NEUFCHATEAU (Km. 70.859-48.782)

Rapport d'information N°1

Etat des installations de la gare à la date du 28 Août 1944

Rapport d'information

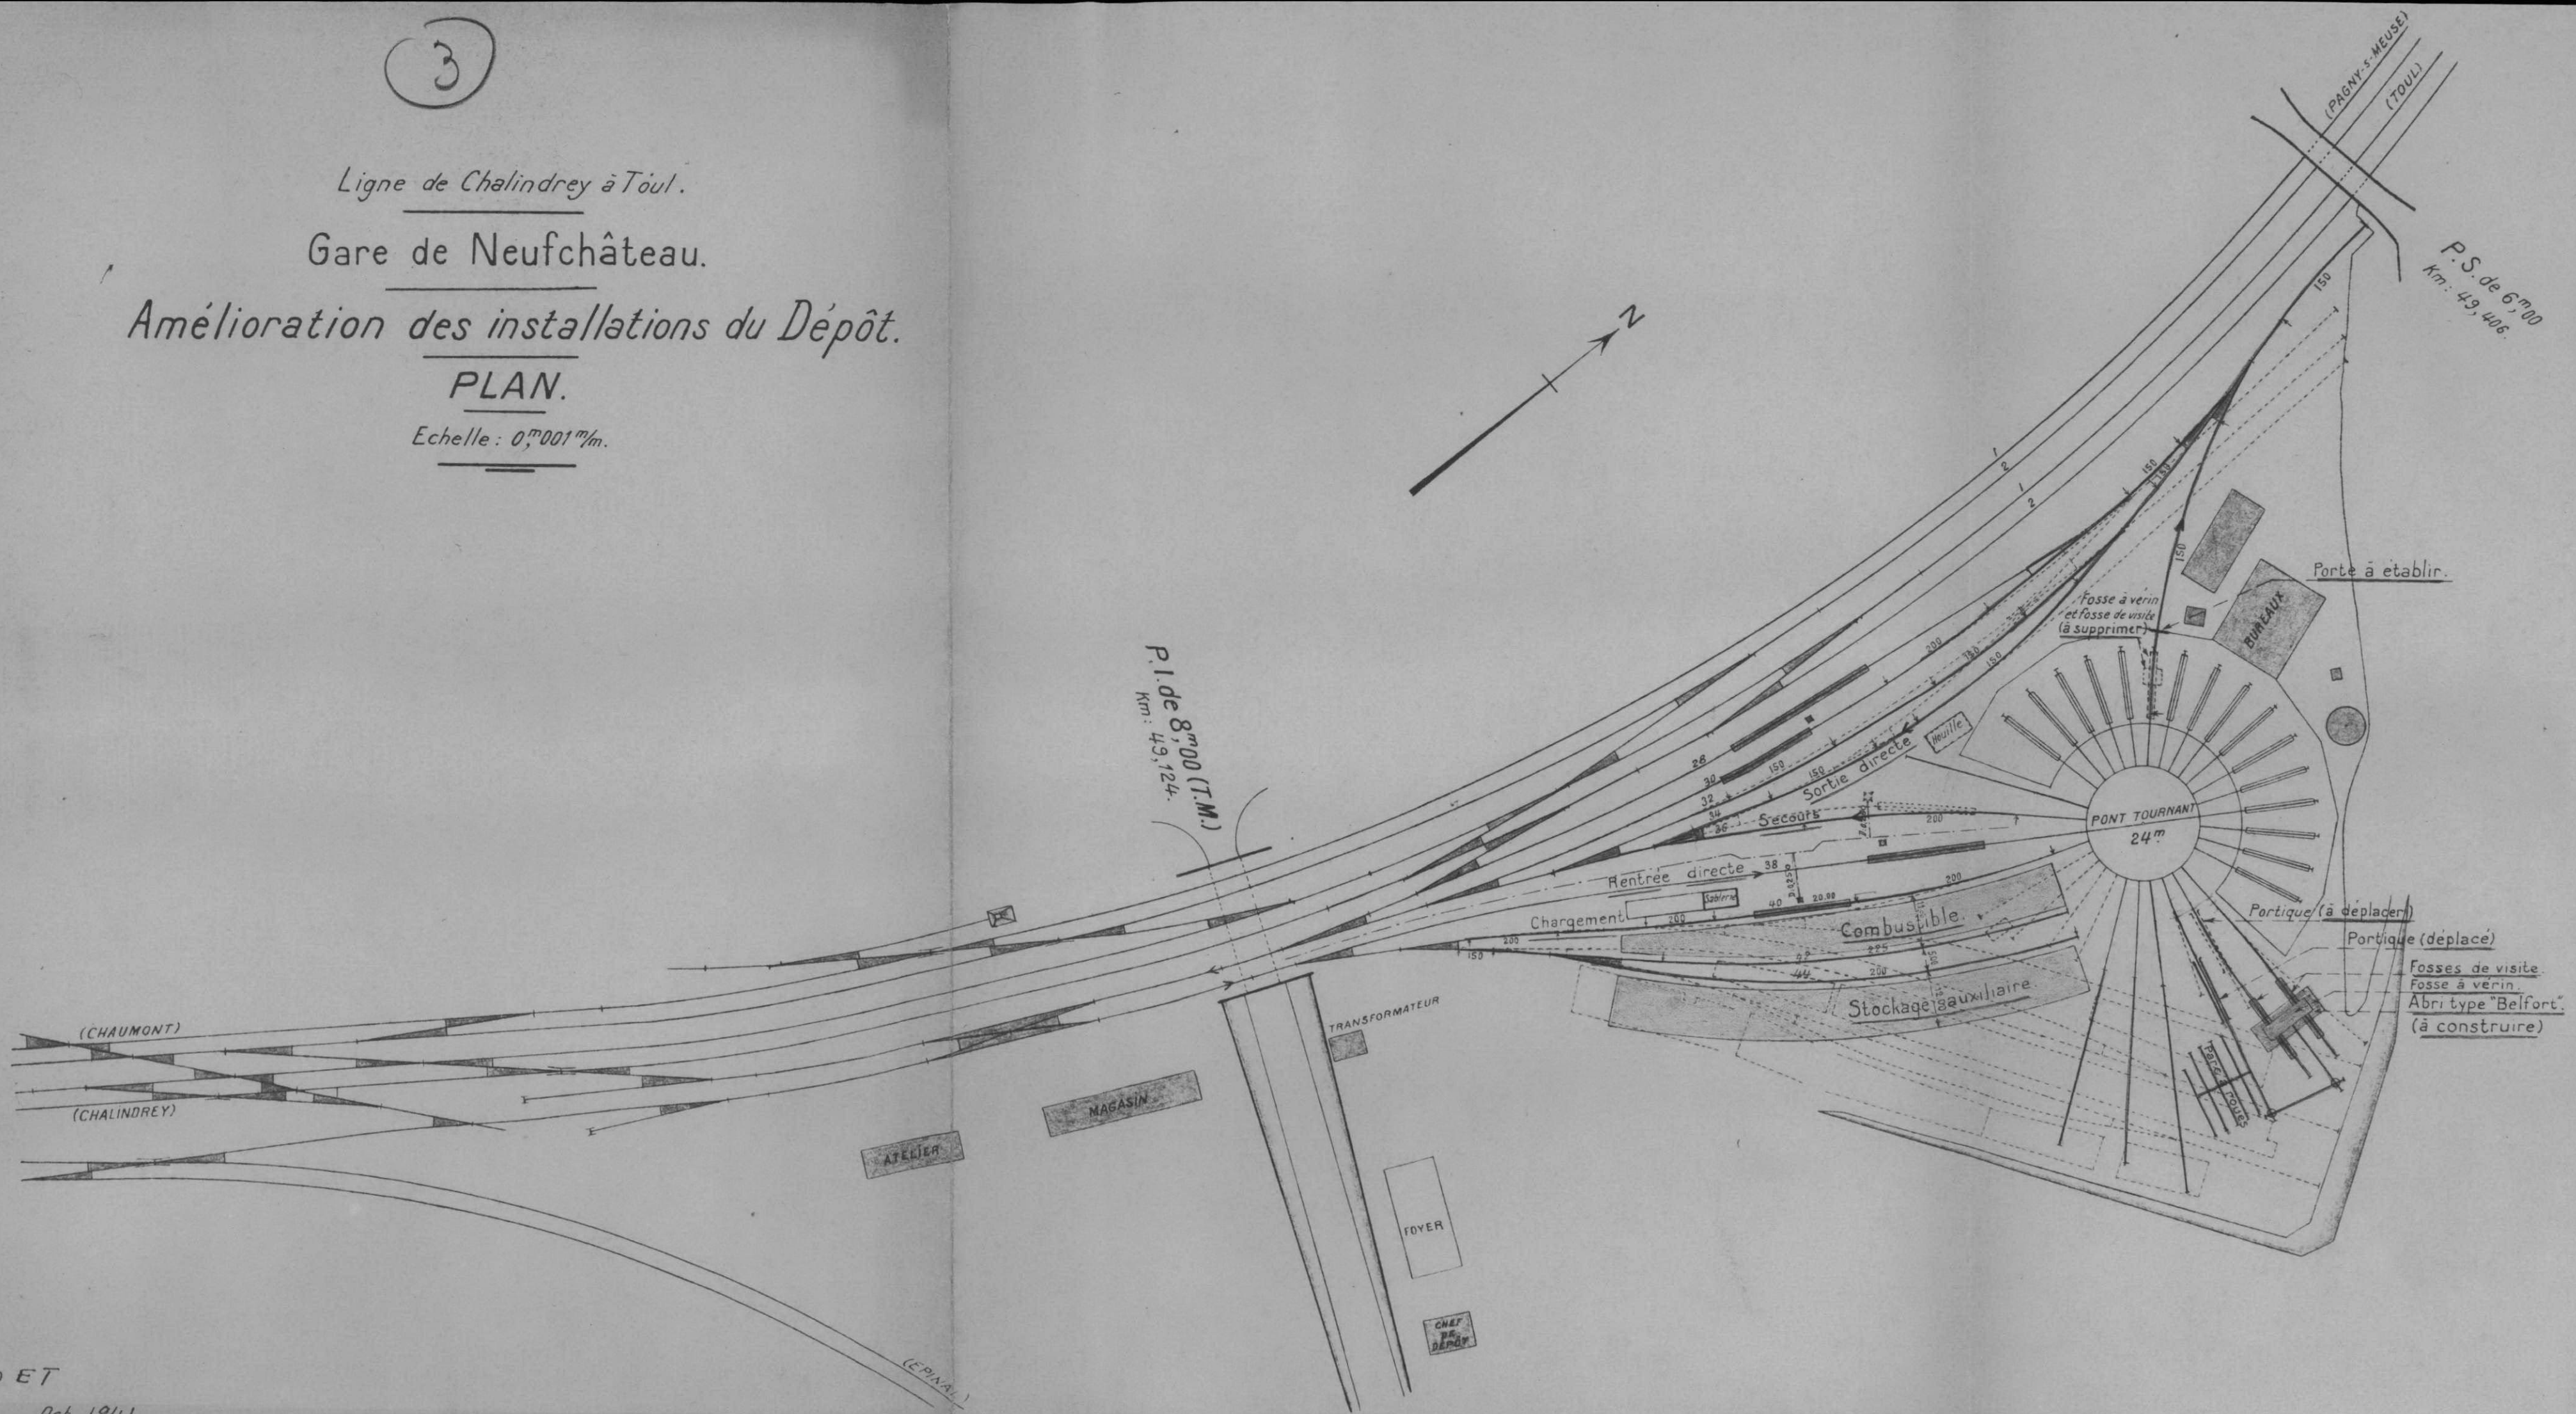
PLAN.

Ligne de Chalindrey à Toul.

Gare de Neufchâteau.

Amélioration des installations du Dépôt.

1^{er}. Amélioration des installations du Dépôt.

Projet approuvé par D. M. du 13. 8 - 1942 -

Ci-joint plan complétant celui de la gare, qui n'a pu encore être mis à jour (levés à faire).
