## FICHER DETAILLE DES DESTRUCTIONS

*Ligne de Saverne à Wintersdorf*

(1) Ponceau sur le Gemeindeggraben (T.M.) (Km. 14.906)  
de 2m. de débouché, en 1 travée.

## FICHE DE DESTRUCTION

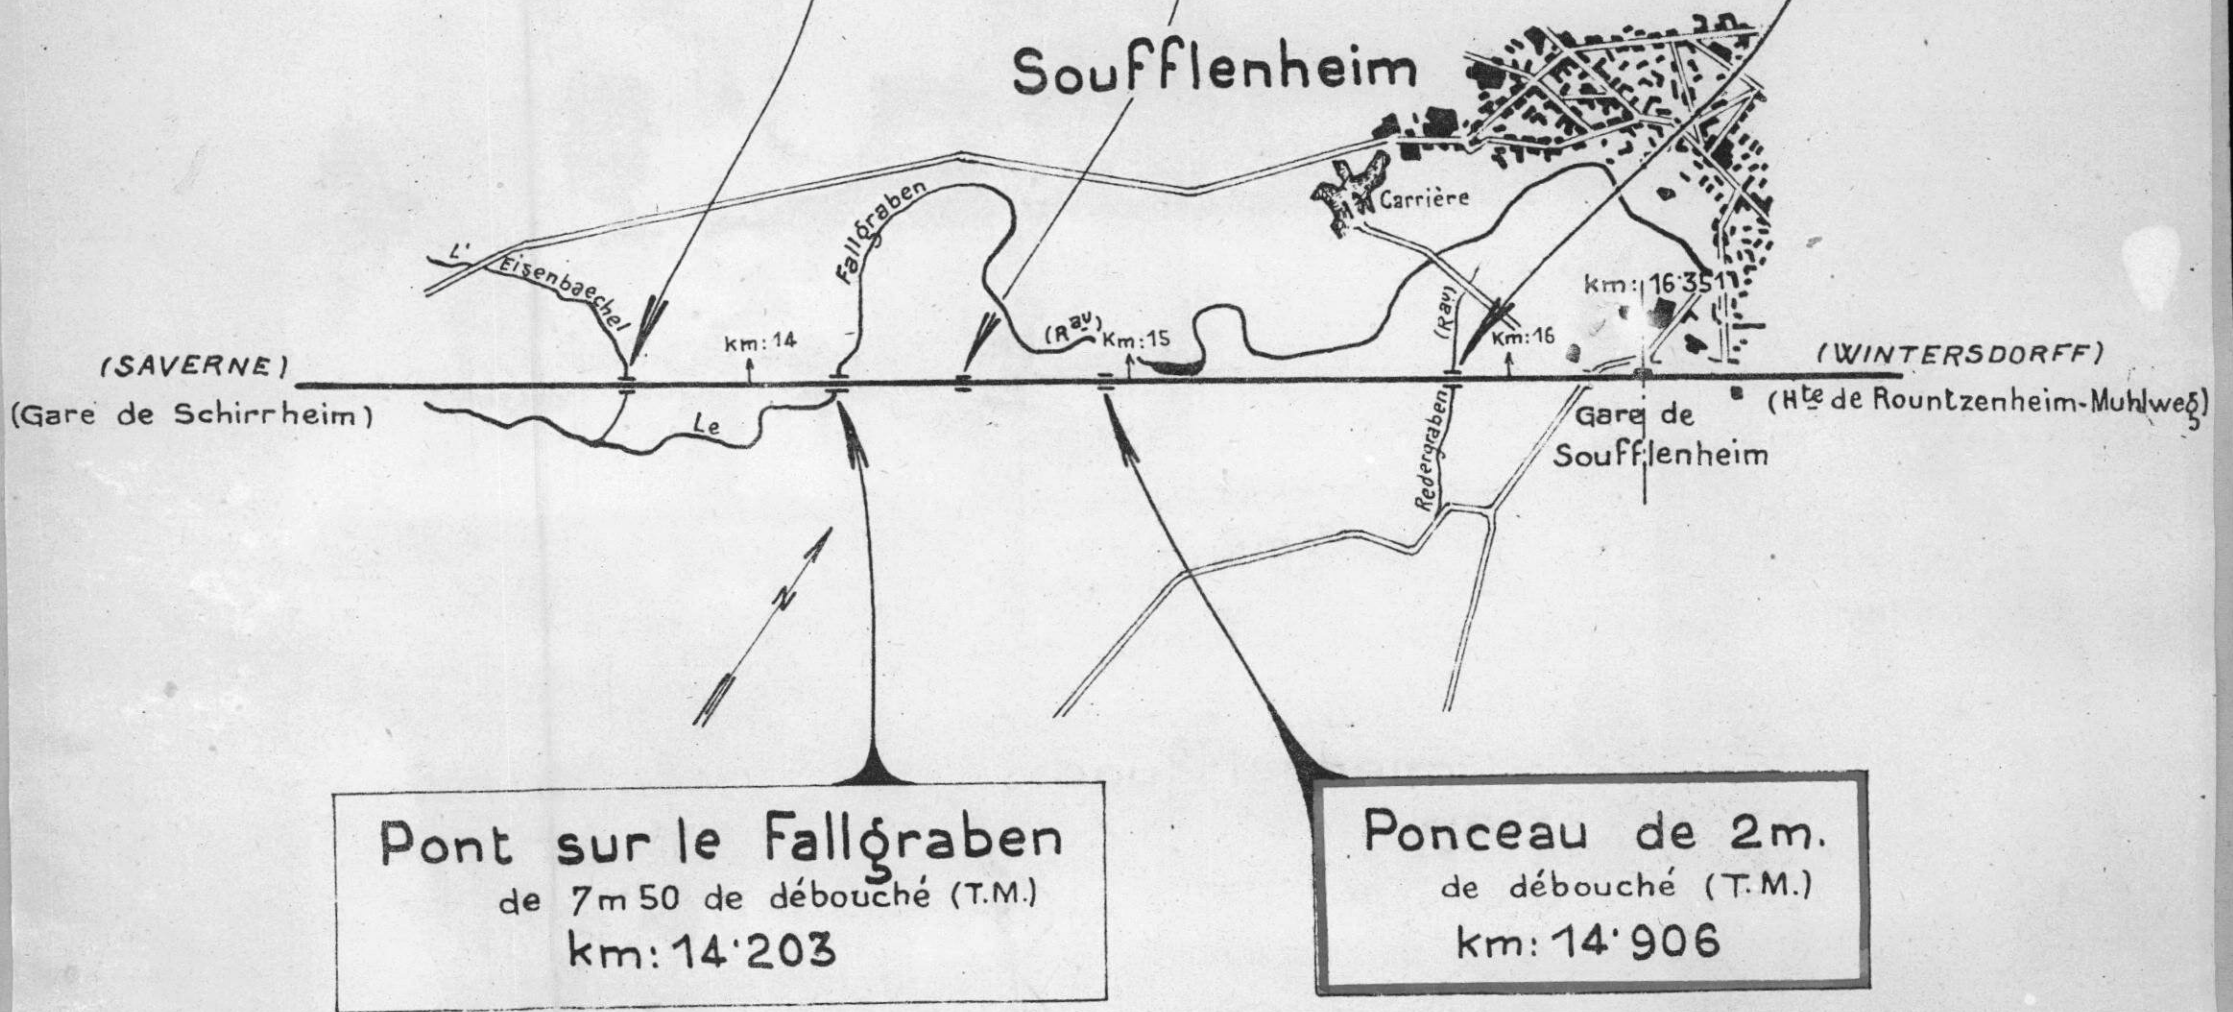
Echelle : 1/20'000

Ponceau de 2m  
de débouché (T.M.)  
km: 13'648

Ponceau de 2m  
de débouché (T.M.)  
km: 14'533

Pont sur le Redergraben  
de 5m de débouché (T.M.)  
km: 15'830

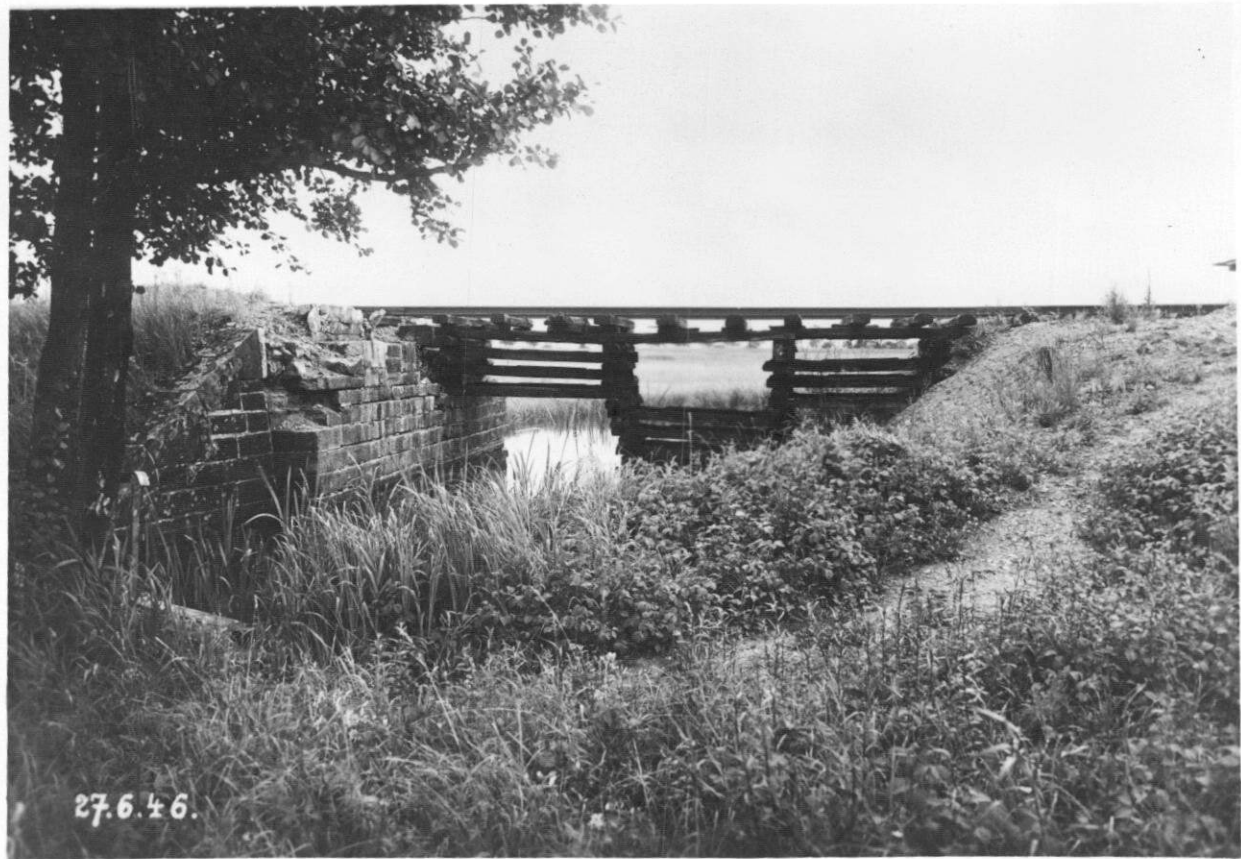
Pont sur le Gemeindegraben. Km 14.906.

Vue côté gauche de la ligne, culée côté Soufflenheim

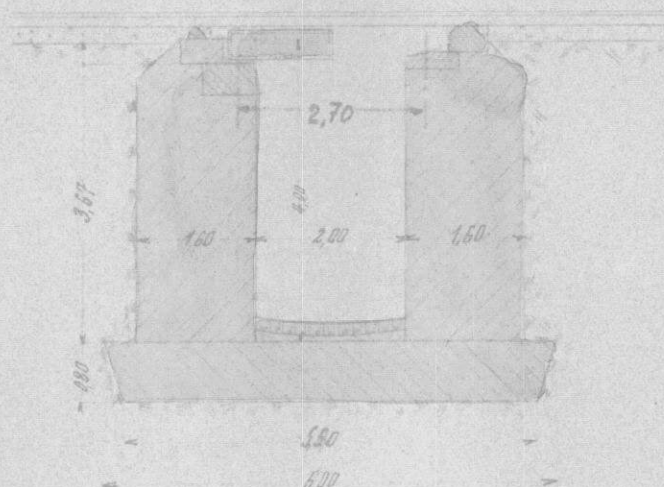
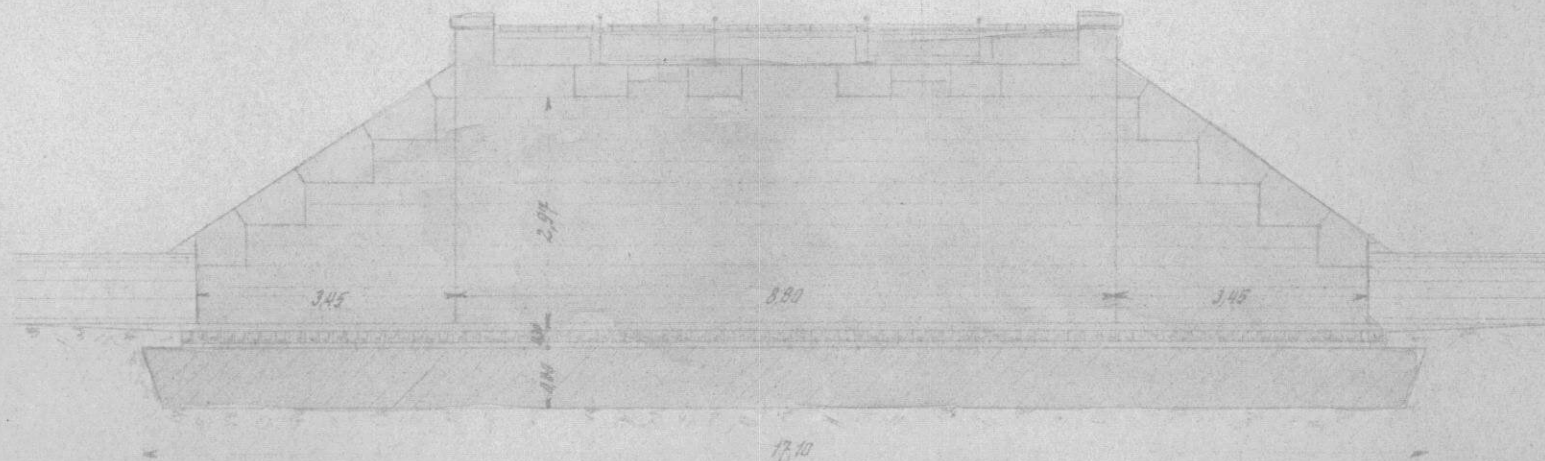
Coupe 1:100

| Caractéristiques de l'ouvrage<br>1 | Nature et importance des avaries (repérées sur le croquis annexe.)<br>2 | Avis sur { réfection<br>réutilisation<br>3 |
|---|---|---|
| <u>Fondations</u> : Maçonnerie | <u>Fondations</u> : détruites complètement | |
| <u>Murs en aile</u> : Pierre de taille | <u>Murs en aile</u> : côté Wintersdorf : détruits partiellement | |
| <u>Tablier</u> : Métallique | <u>Tablier</u> : détruit 90 % | 10 % réutilisable |

Situation en 1939  
avant la destruction

Coupe longitudinale 1:100

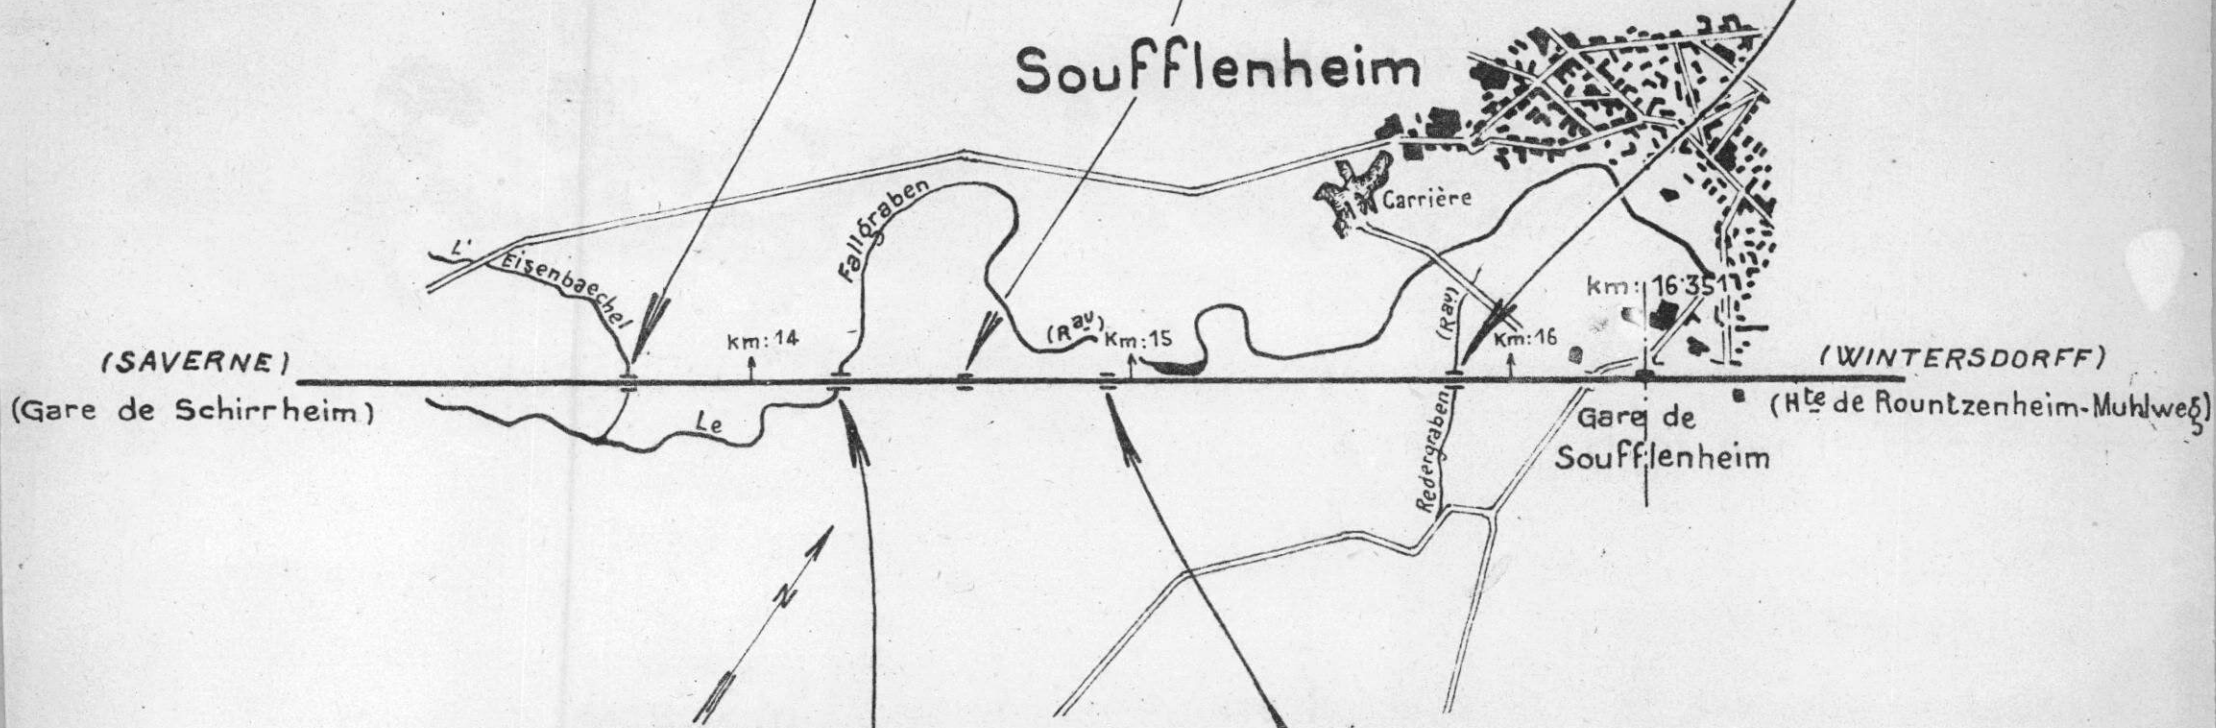
Pont sur le Fallgraben  
de 7m 50 de débouché (T.M.)  
km: 14'203

Ponceau de 2m.  
de débouché (T.M.)  
km: 14'906

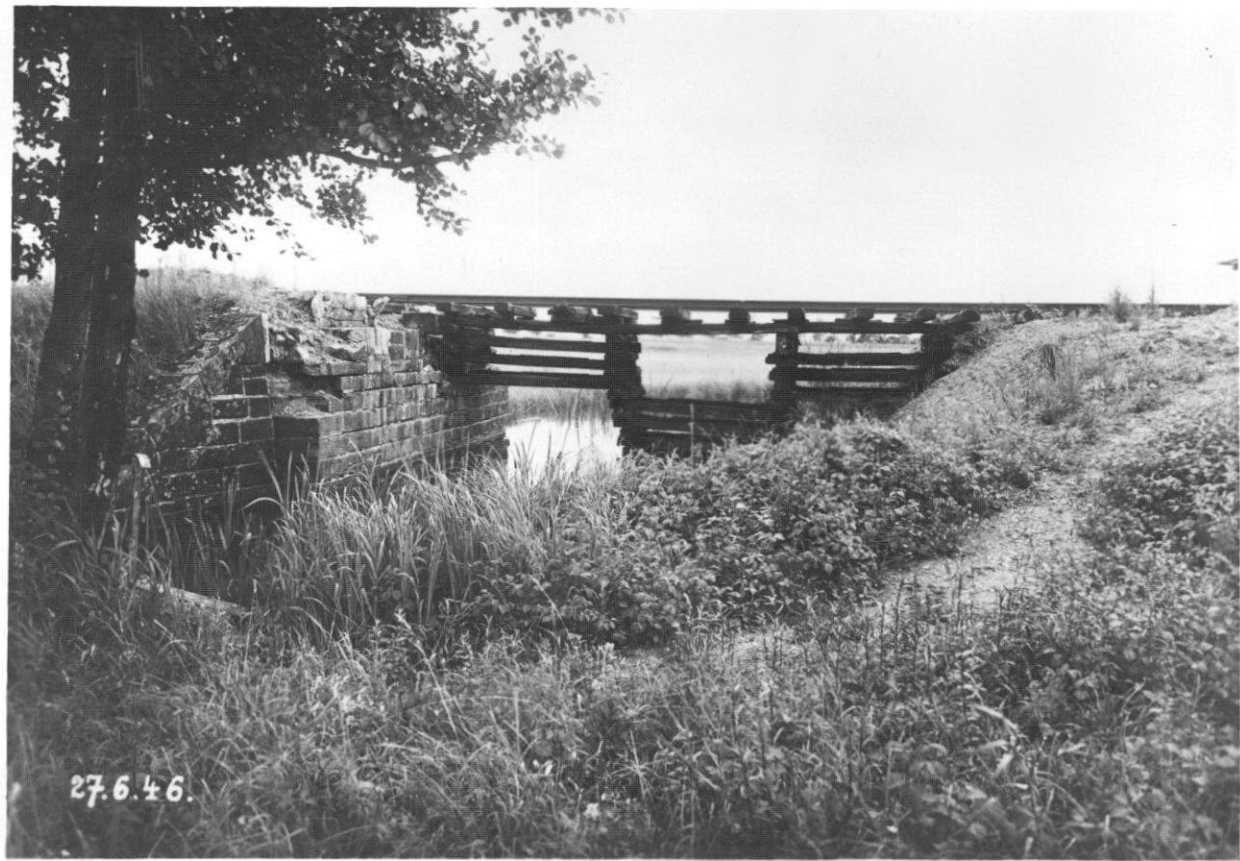
Pont sur le Gemeindegarten. Km 14.906.

Vue côté gauche de la ligne, culée côté Soufflenheim

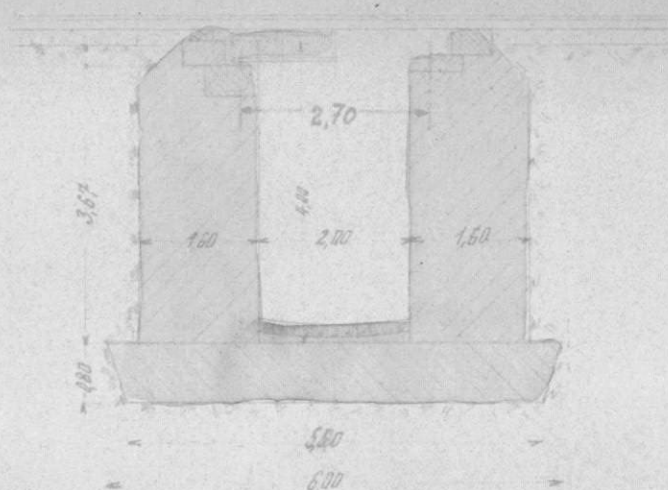
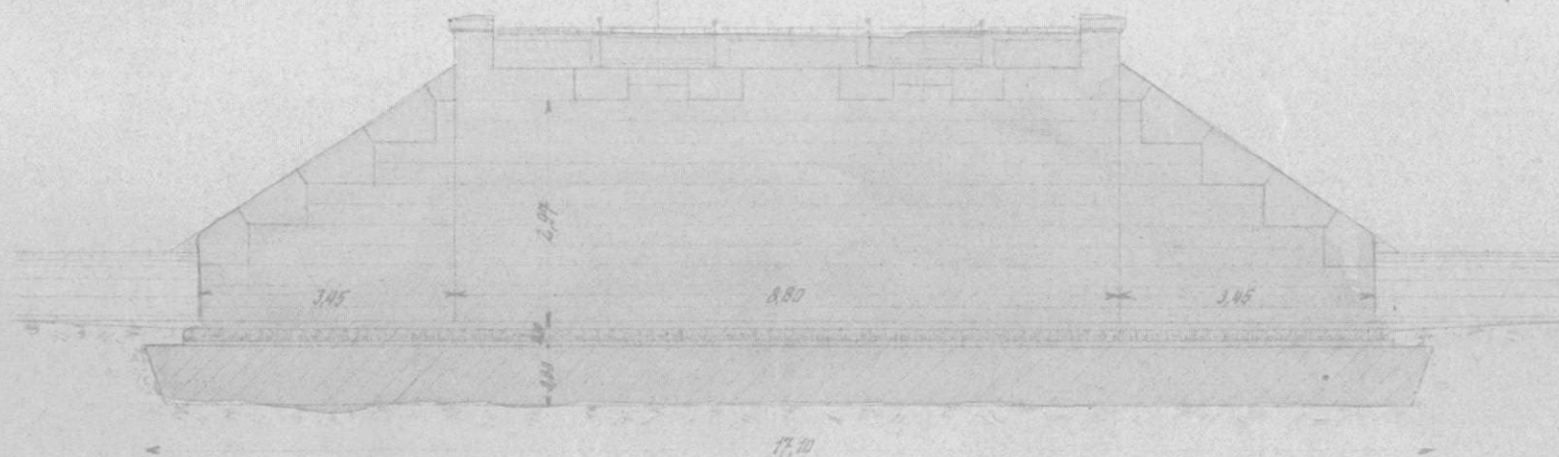
Coupe 1:100

| Caractéristiques de l'ouvrage<br>1 | Nature et importance des avaries (repérées sur le croquis annexe.)<br>2 | Avis sur { réfection<br>réutilisation<br>3 |
|---|---|---|
| Fondations : Maçonnerie | Fondations : détruites complètement | |
| Murs en aile : Pierre de taille | Murs en aile : côté Wintersdorf : détruits partiellement | |
| Tablier : Métallique | Tablier : détruit 90 % | 10 % réutilisable |

Situation en 1939  
avant la destruction

Coupe longitudinale 1:100
