Ligne de Bodeaux à Sète

PK 432+900

Gare de Béziers

Pont supérieur de la ligne de Neustarques. P. K. 432.900

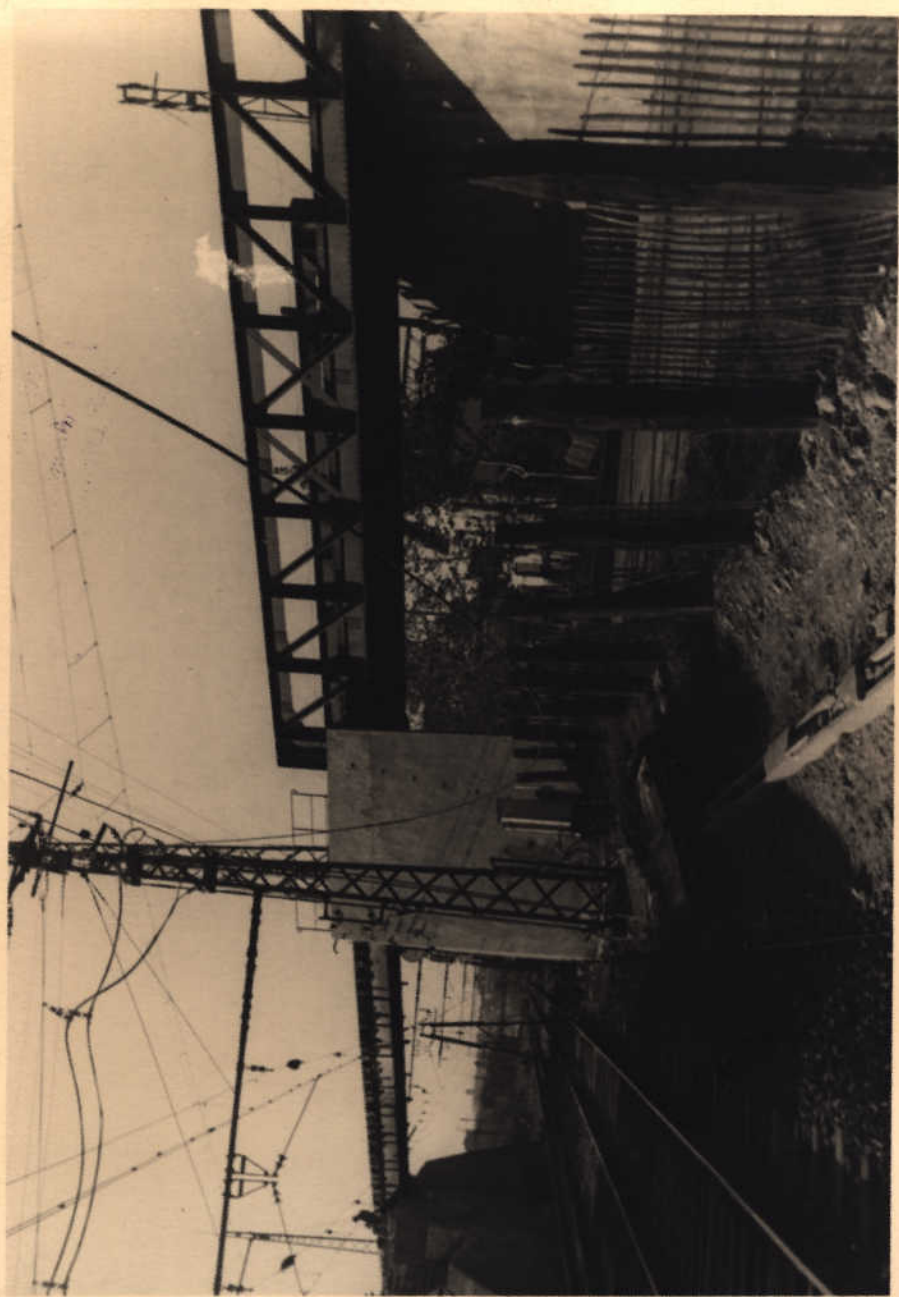
Photo montrant la nécessité de reconstruire la travée détruite
sur le même modèle que celle existant encore sur la R. N. 112.

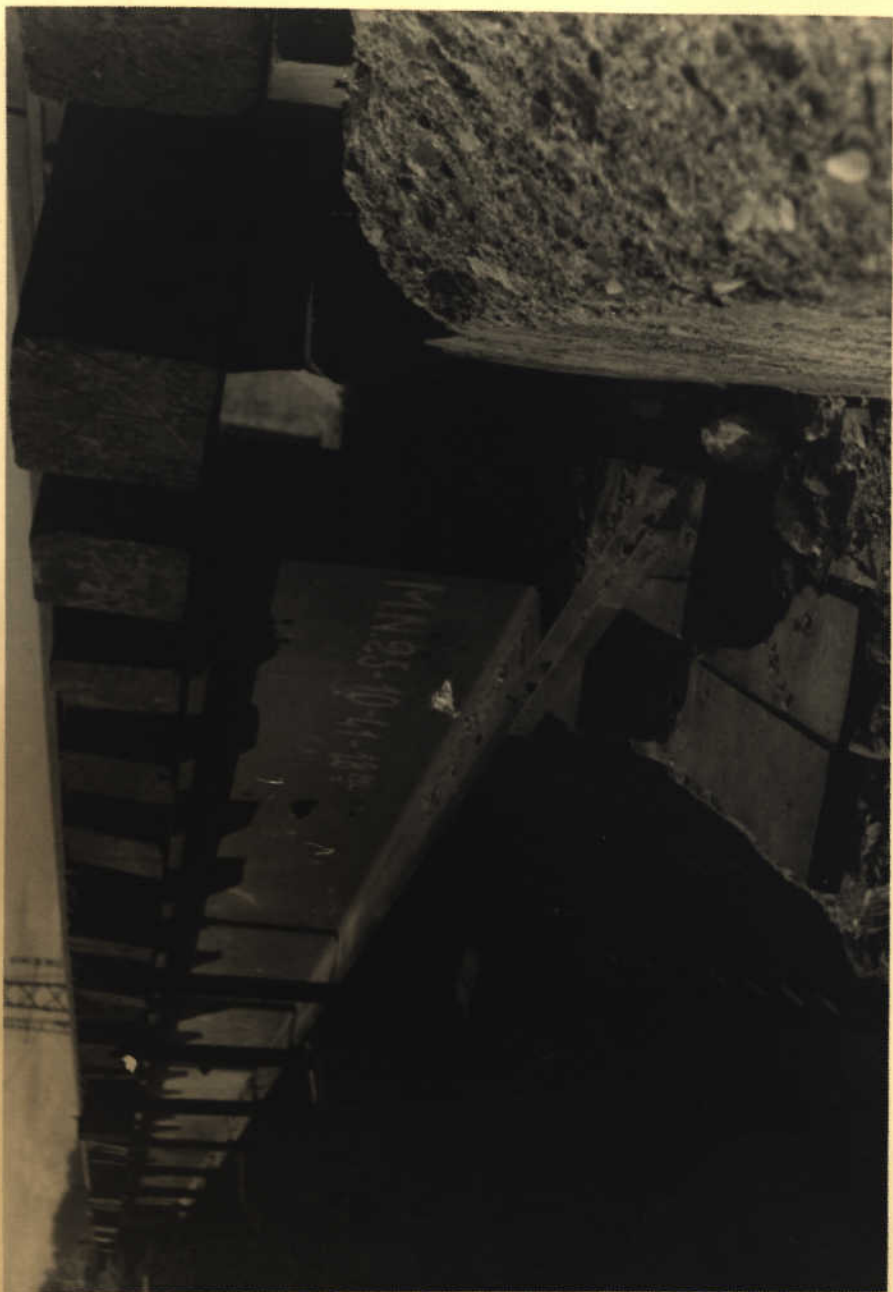
Pont supérieur de la ligne de Neussaugues. - P. K. 432. 900

Photo montrant le peu de surface d'appui des portées
du pont provisoire sur leur culée. -

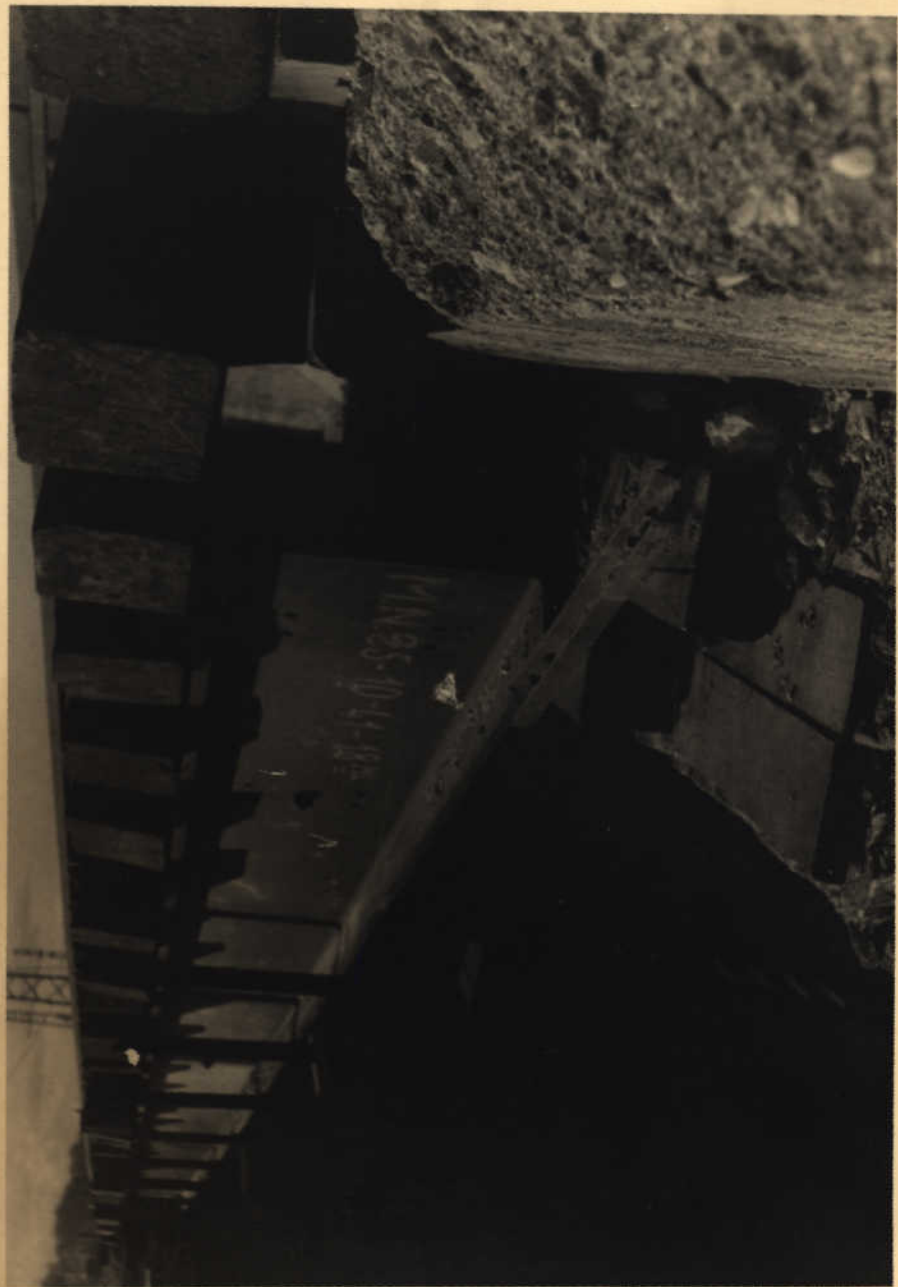
Pont supérieur de la ligne de Neussaugues. - P. K. 432. 900

Photo montrant le peu de surface d'appui des poutres
du pont provisoire sur leur culée. -

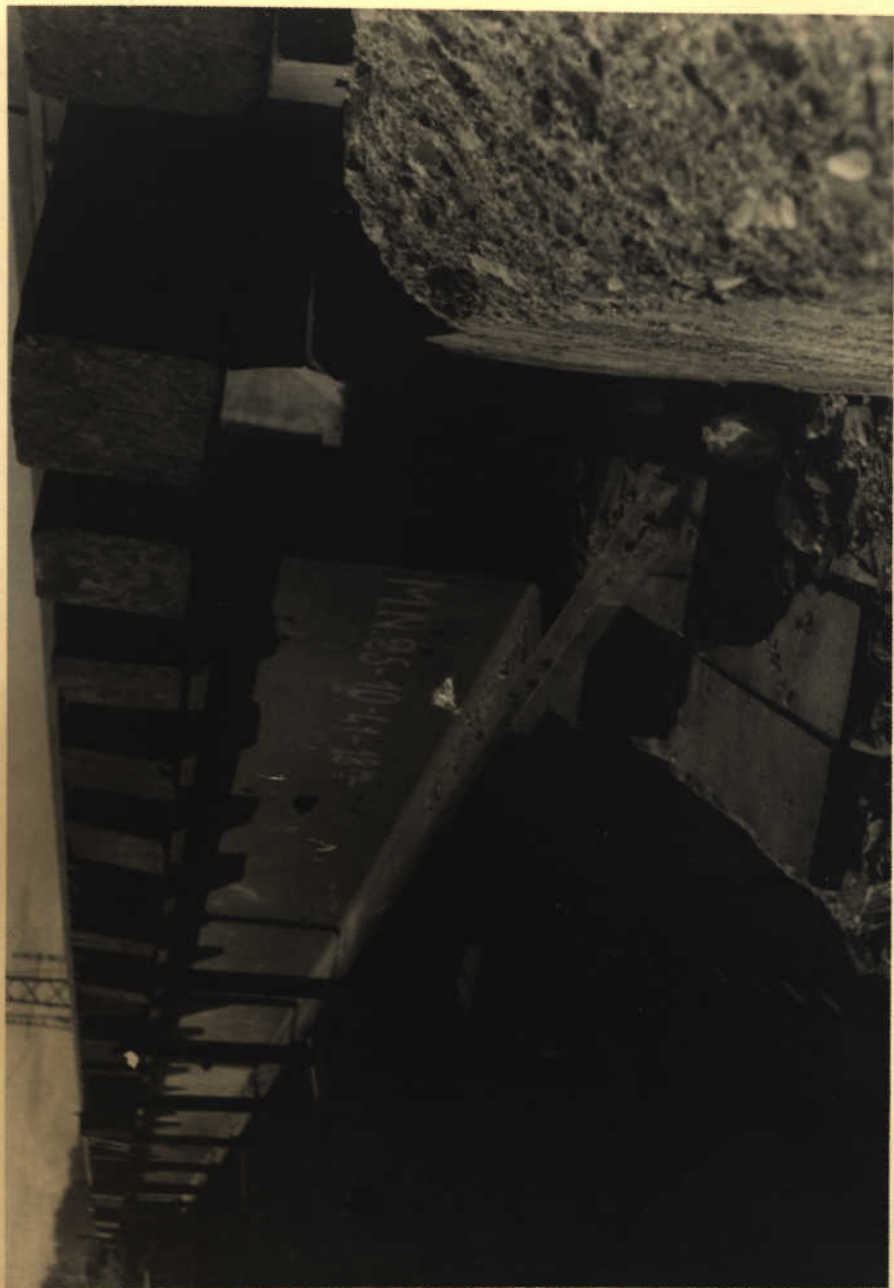
Pont supérieur de la ligne de Neussargues. - P. K. 432. 900

Photo montrant le peu de surface d'appui des pontées
du pont provisoire sur leur culée. -

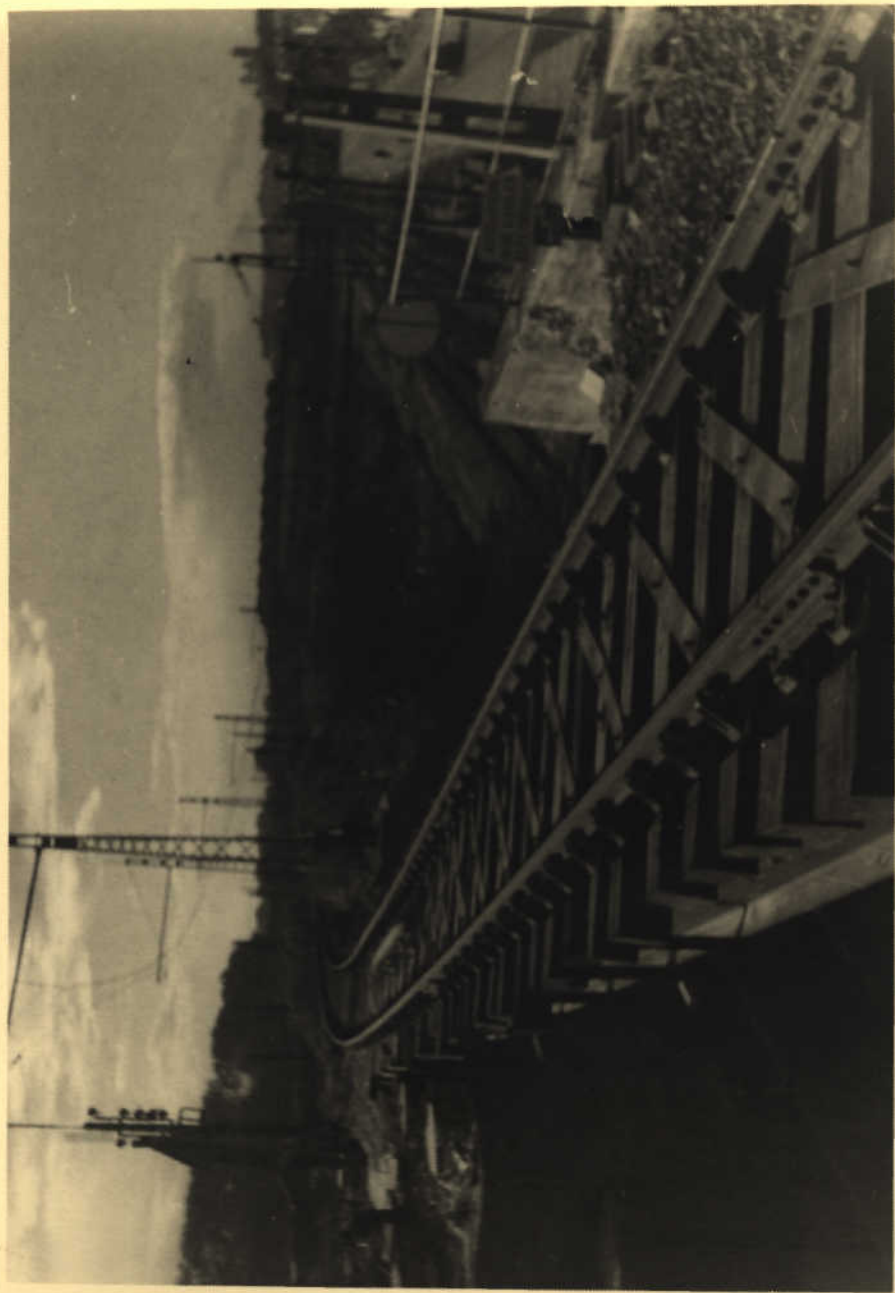
Pont supérieur sur la ligne de Nersaugues P.K. 132,900.

Vue montrant ^{le pont} la ~~passerelle~~ provisoire construite à l'emplacement
de la travée détruite.

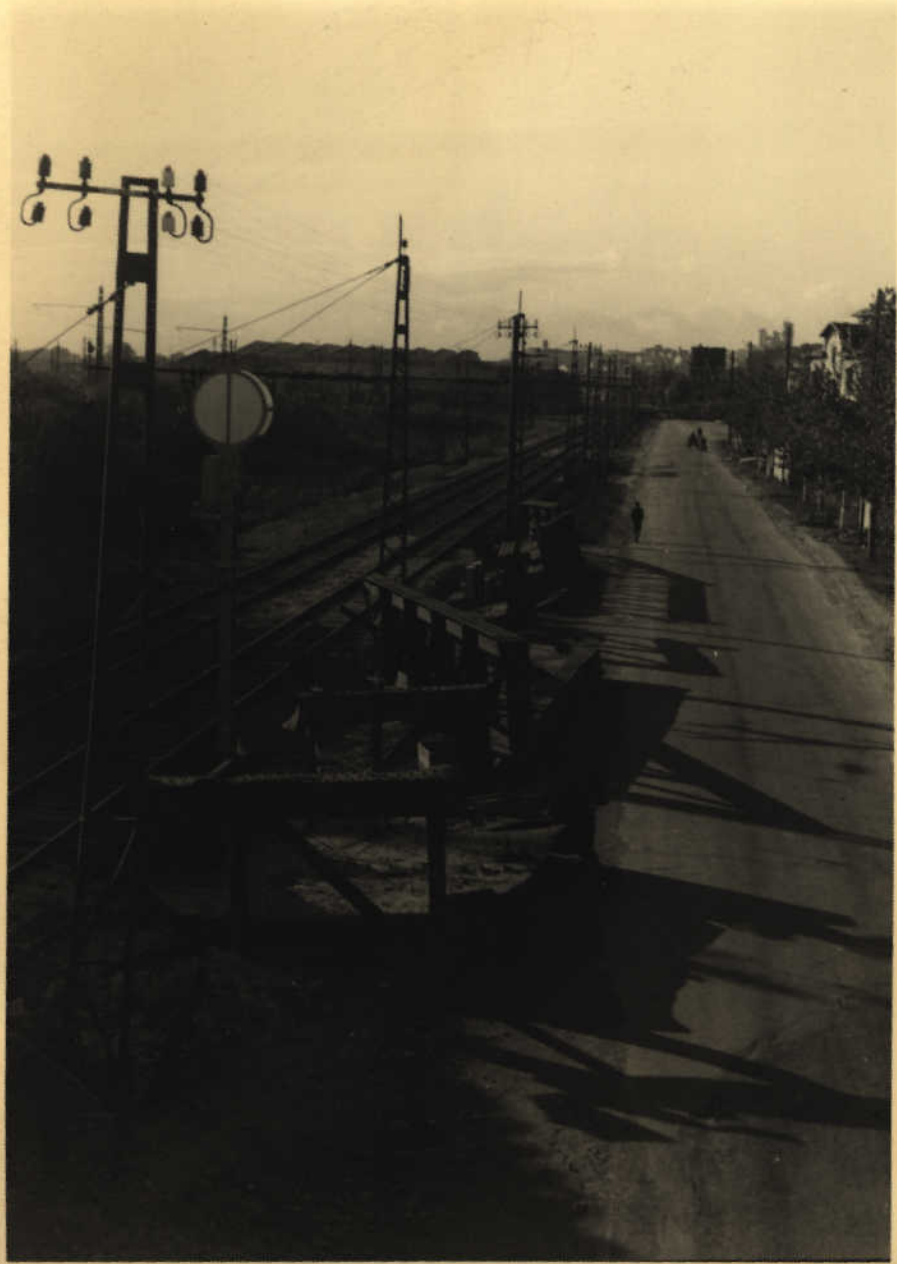
Pont supérieur de la ligne de Neussargues.

Photo montrant les débris de l'ancien tablier
déposé en bordure de la ^{Kodak} voie.
