— LIGNE DE TOURS A NANTES —

E PONT DE BOUCHEMAIL

. AU Km.: 348+775 .

— RECONSTRUCTION —

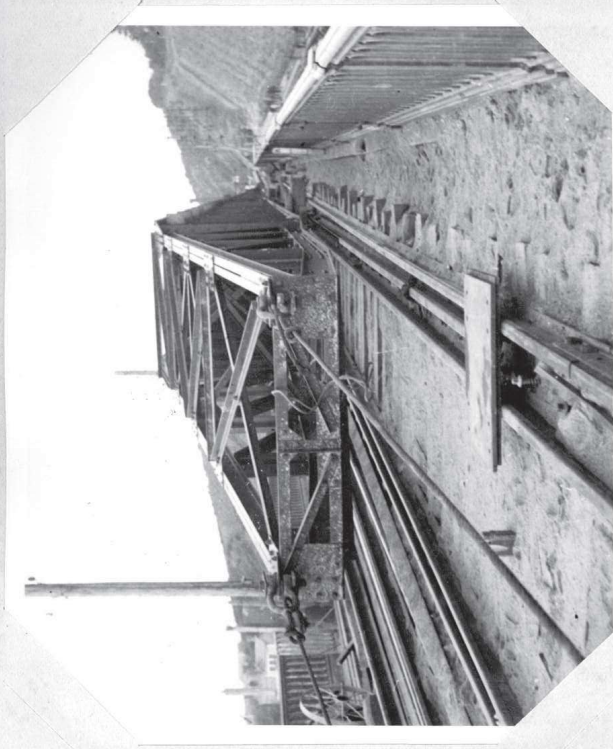
- Passerelle avant lancement -  
- Le 29.12.44 -

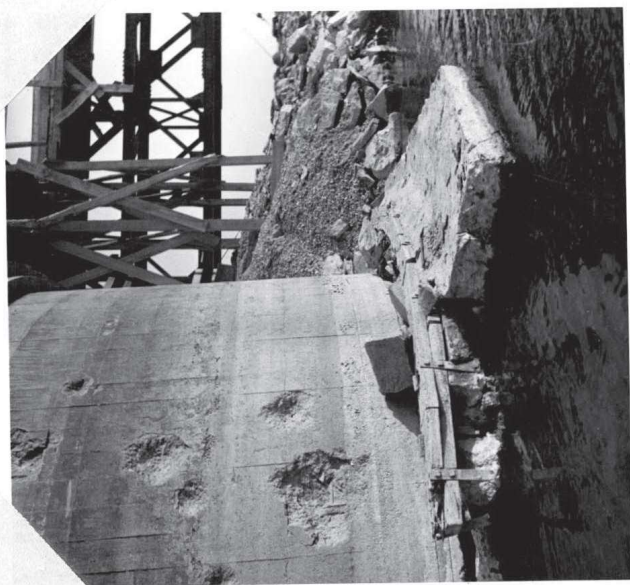
— Vue d'ensemble de la Partie Haute —  
— du Caisson Hval —

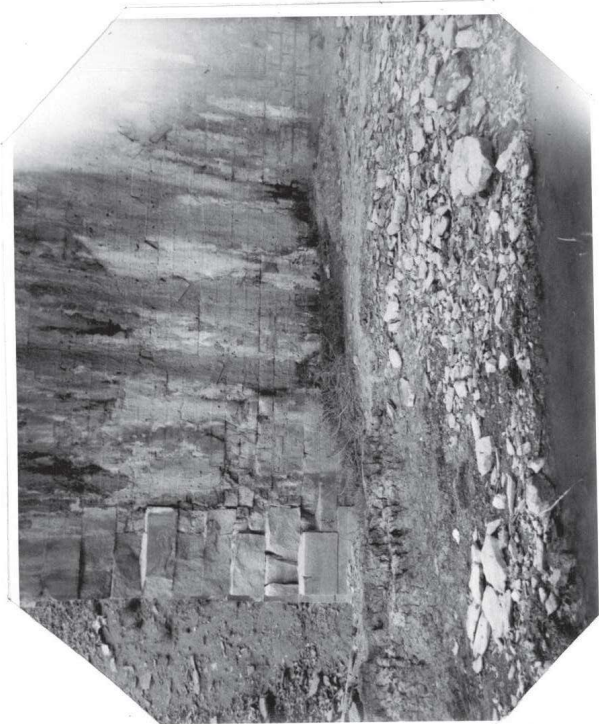
*Culée R.D. - (Août 1946)*

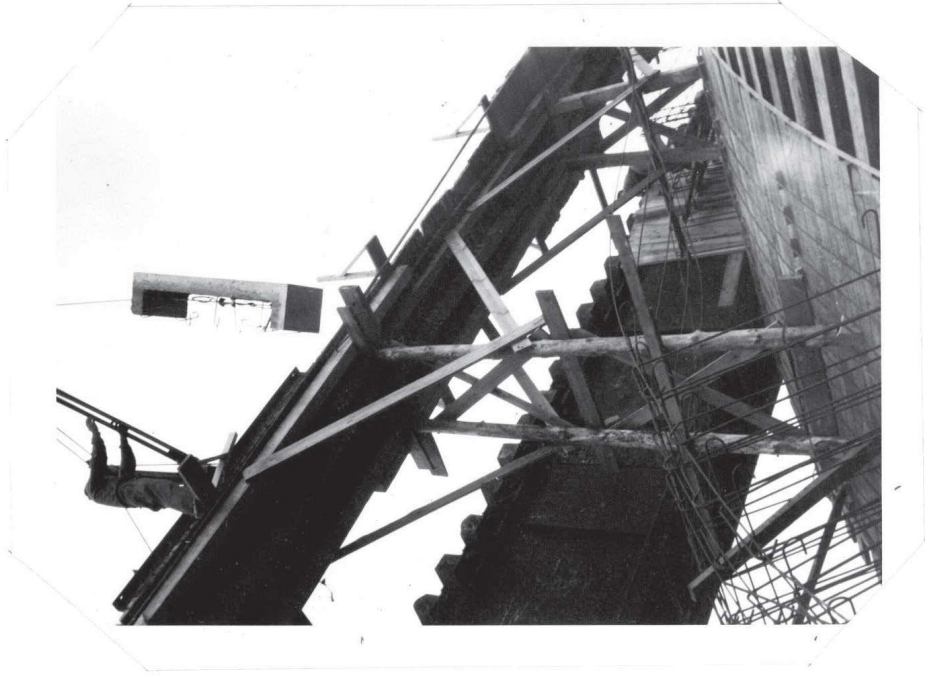
*Pose de voussoir . - (Août 1946)*

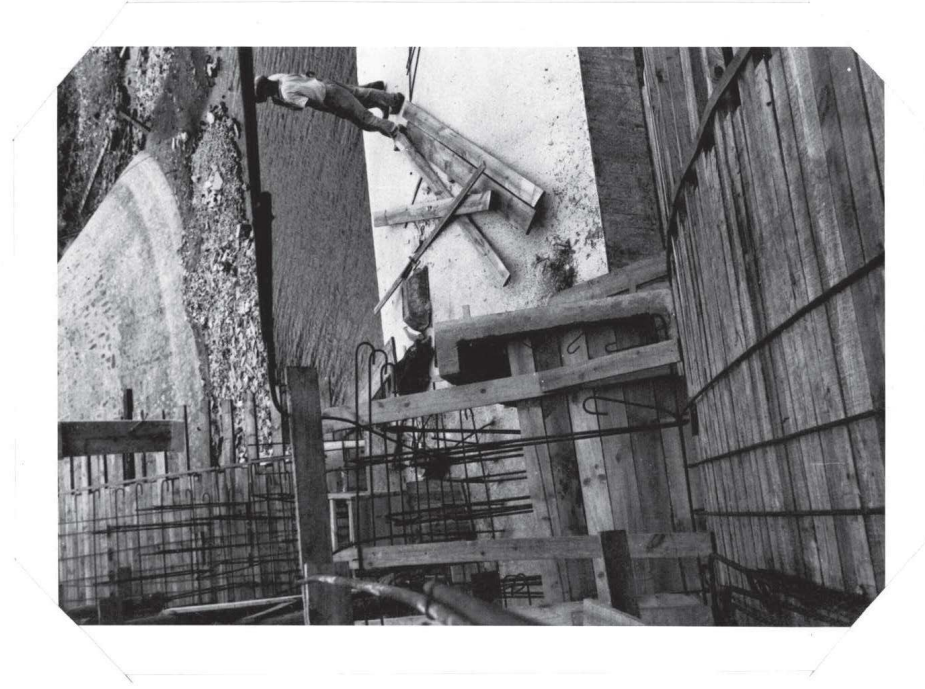
*Couchis . - Bandeau de voûte . - (Août 1946)*
