Pont S' Anche de Aubzac

PK 599 + 000

n° 41 à 81

31 octobre 1945

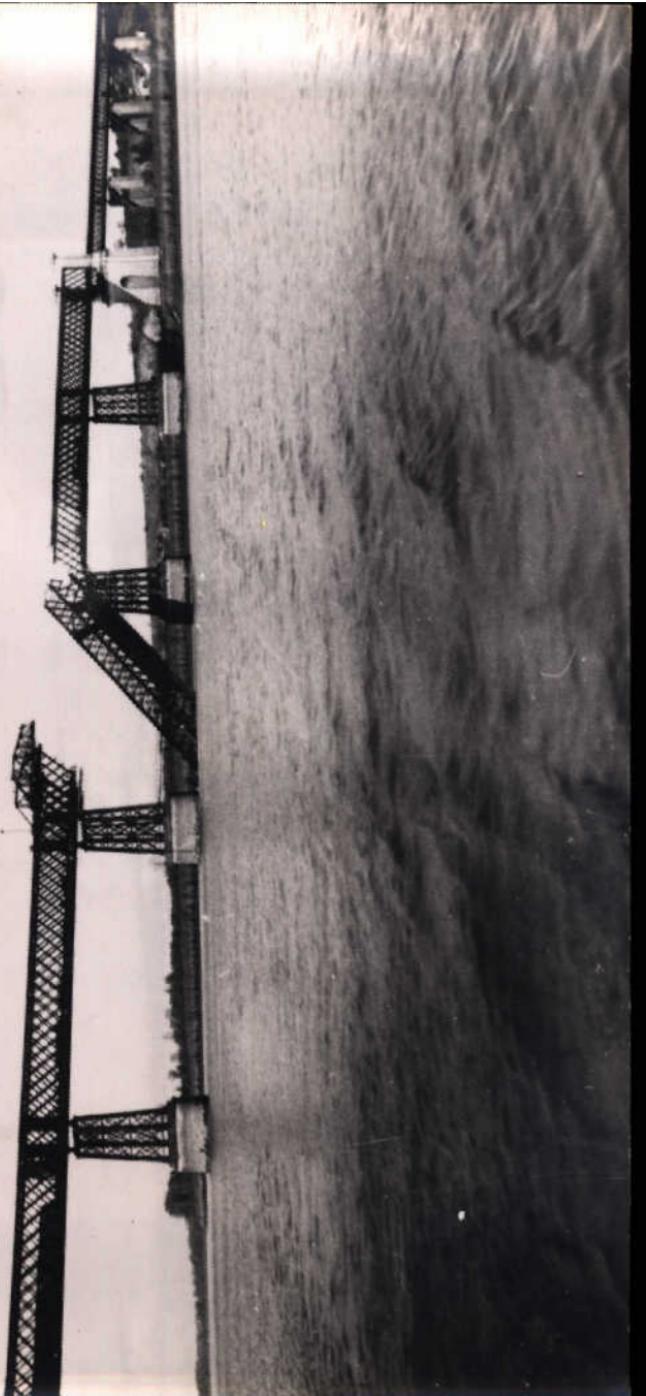
No 47

Vue générale partielle côté amont du viaduc  
500.3.1 après réparages de l'avant bie et dégouchisement de la  
traverse 3..

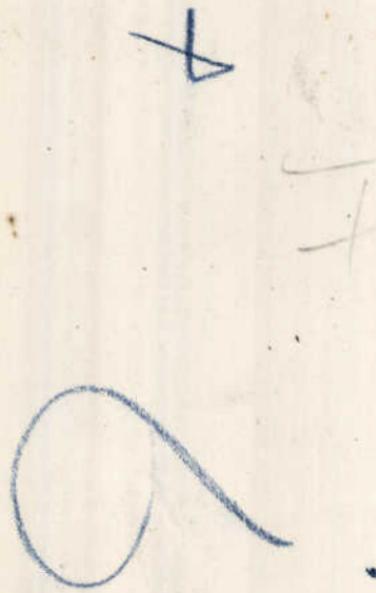
N° 18

18 Pont de St André de Bulzac - 5 Novembre 1944  
500.3.1 Après le dégauchisement de la  
travée 3

Vue du vérin de 150 t du calage et du sabot  
côté amont. (sabot soulevé au total de 1m 24)

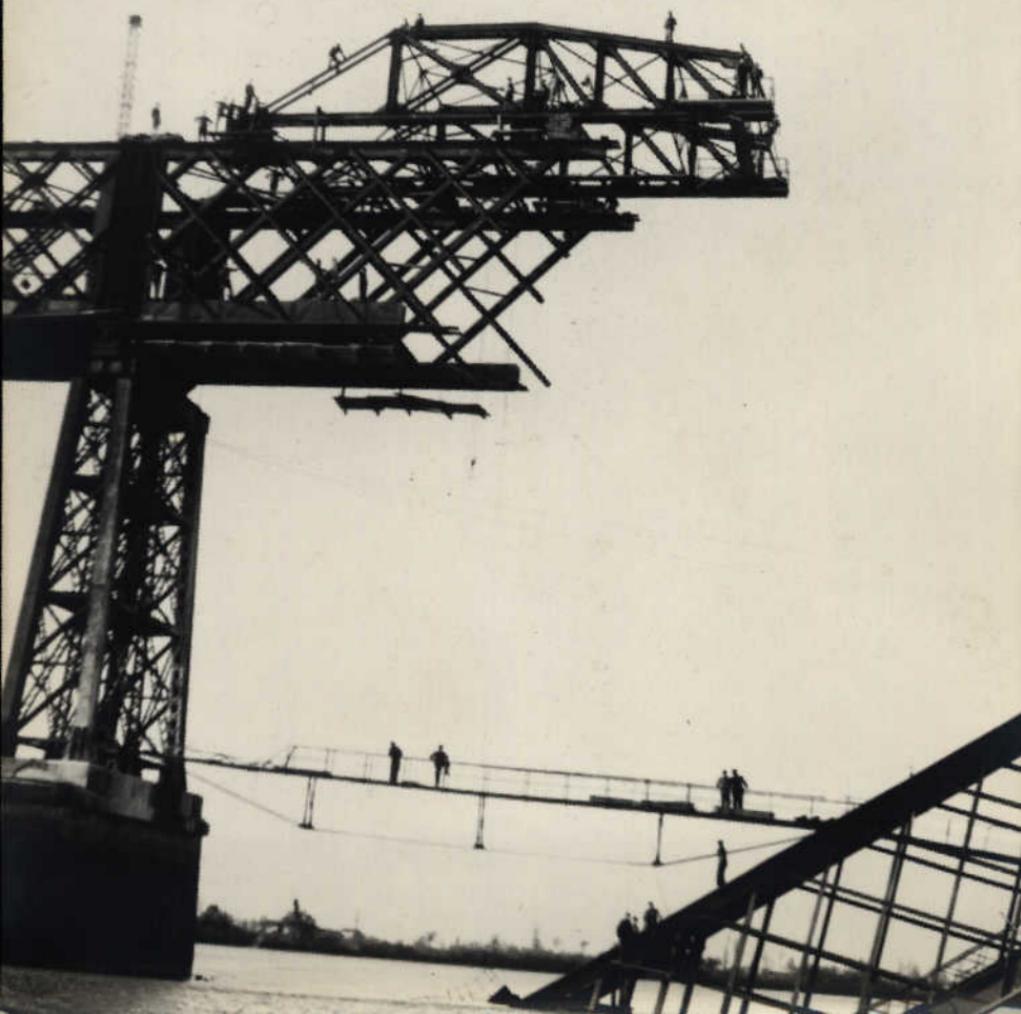
17 Pont de Gr<sup>r</sup> André de Cubzac - 5 Novembre 1945  
Brèche côté Bordeaux

500-3-1 Vue amont G'avant bœc

étant en position de relevage, les poutres définitives <sup>de l'ouvrage</sup> étant posées.

Les supports arrière d'avant bœc sont placés la partie antérieure étant encore sur camarteau en bois.

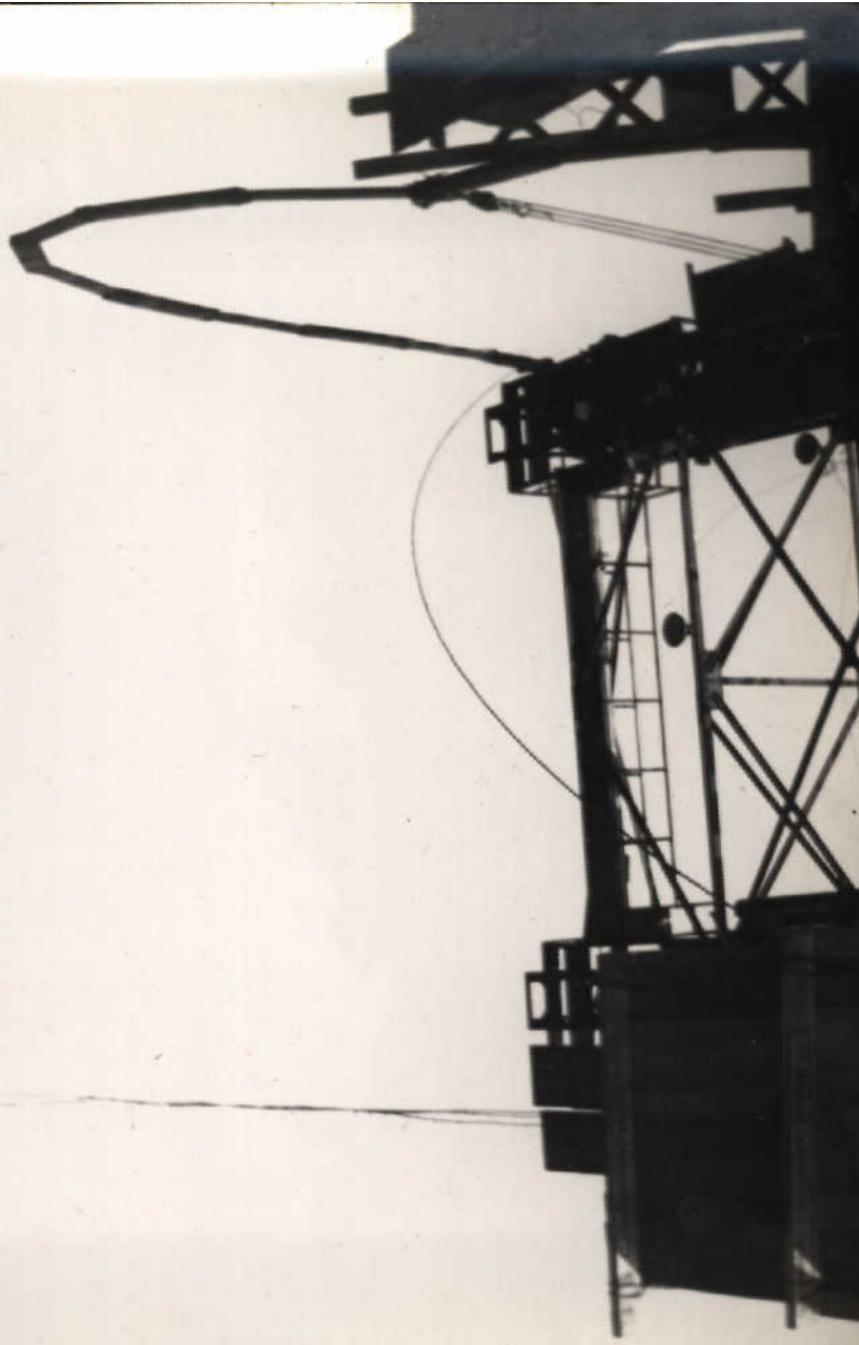
obtuse en place de la première chaîne lancée depuis  
la brèche côté Bordeaux (Vue aval)

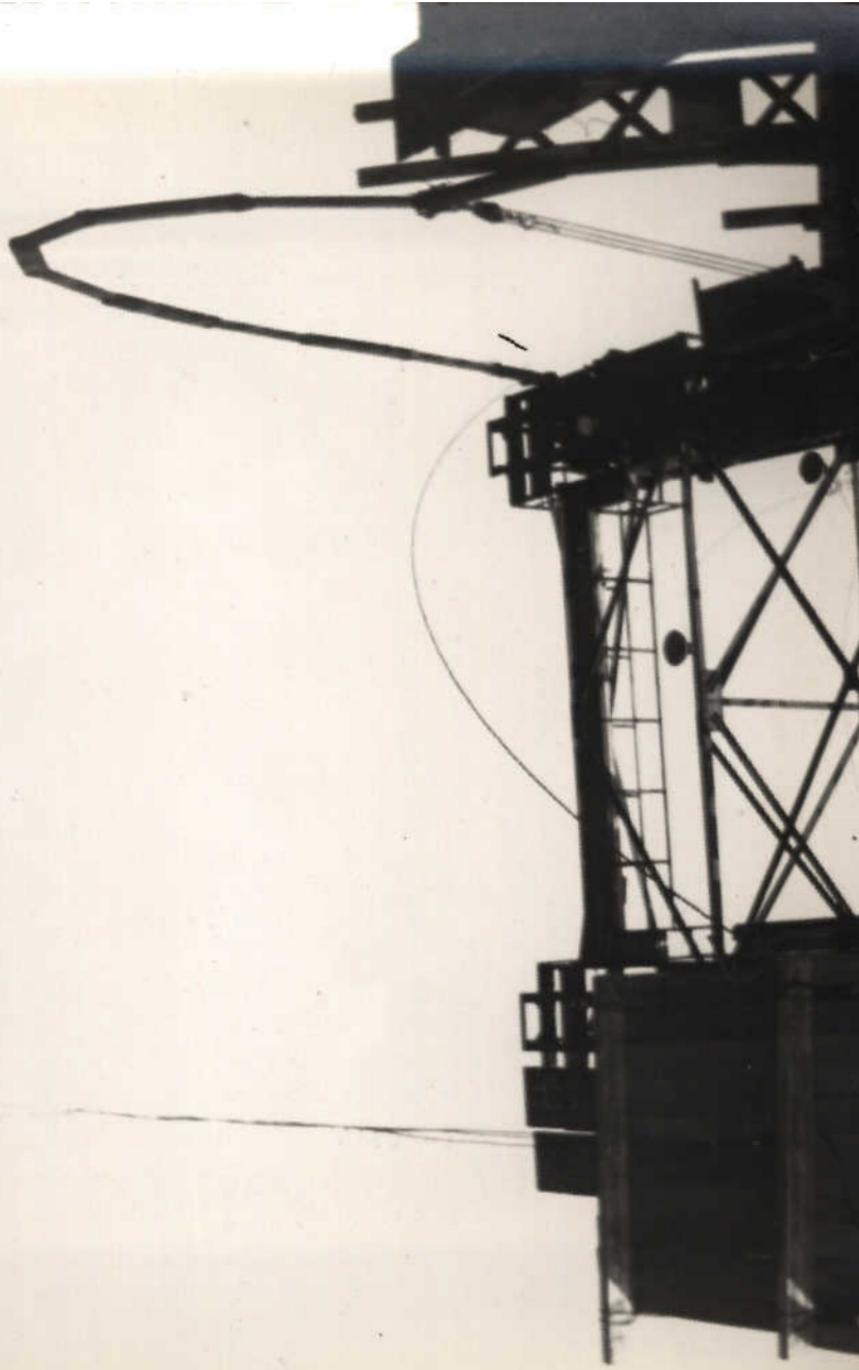
clôture en place de la première chaîne lancée  
depuis la brèche côté Bordeaux (Vue aval)

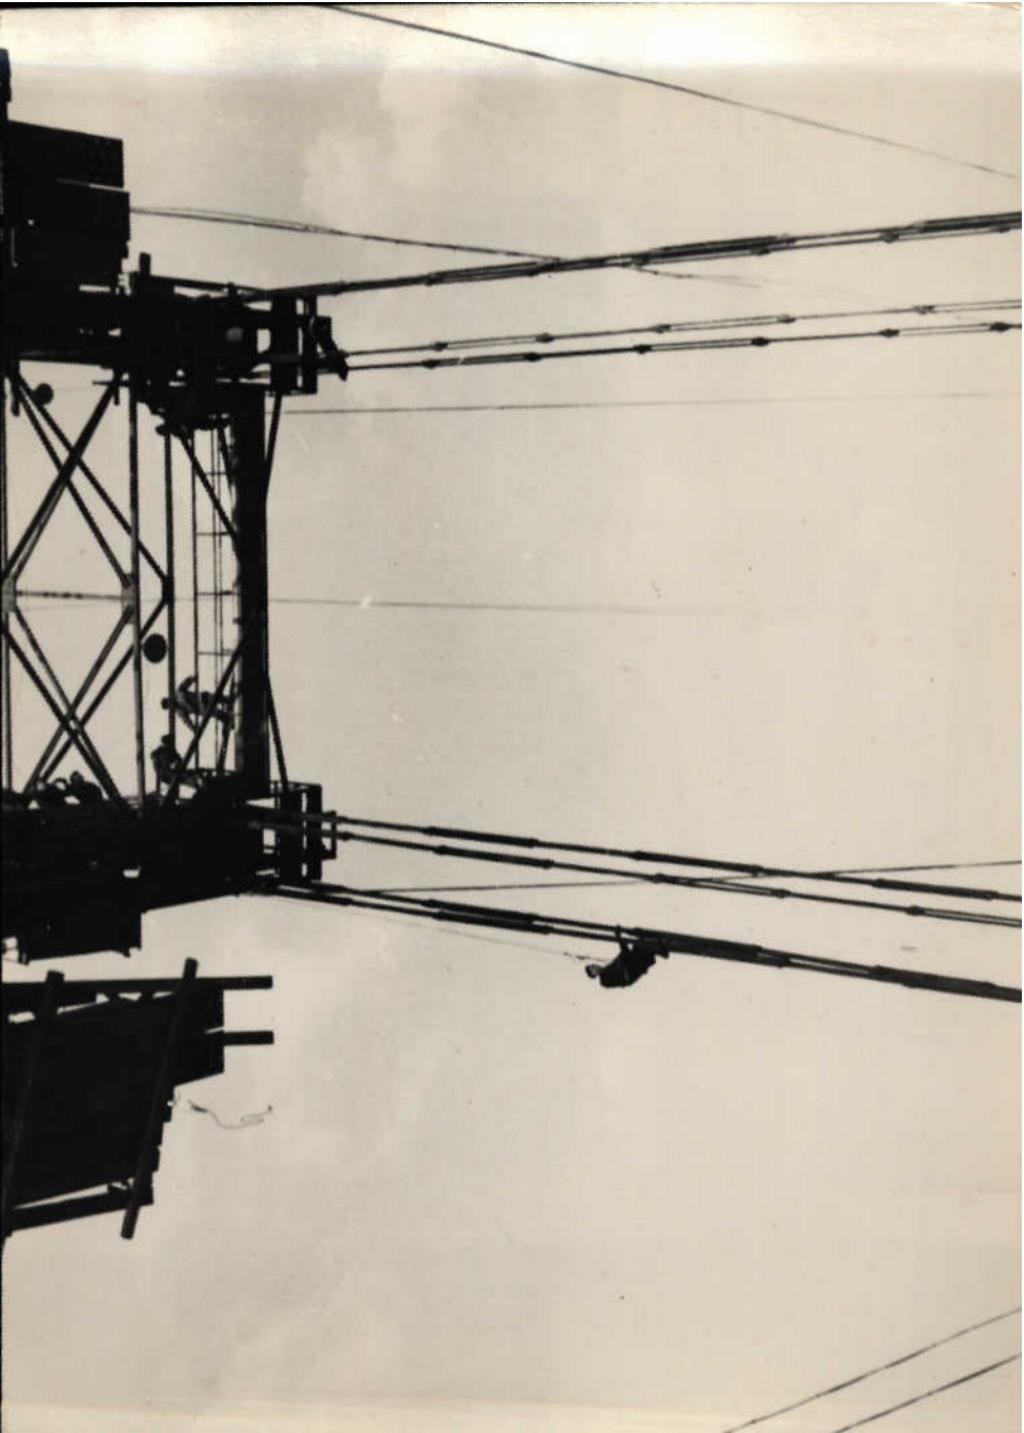
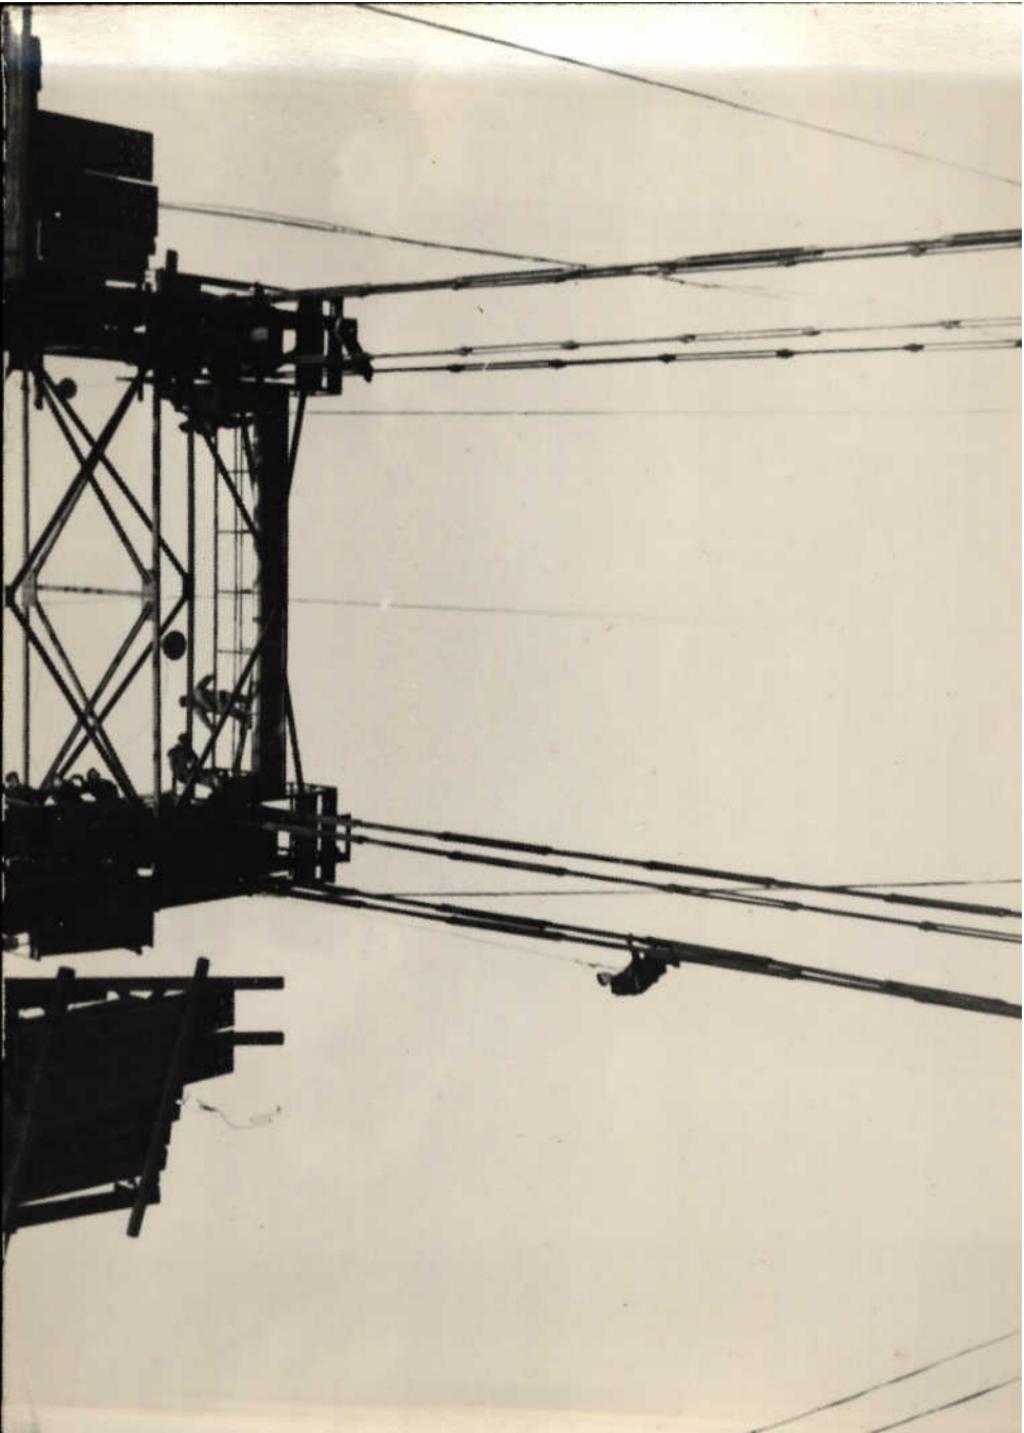
clôture en place des chaînes de levage  
et de sécurité.

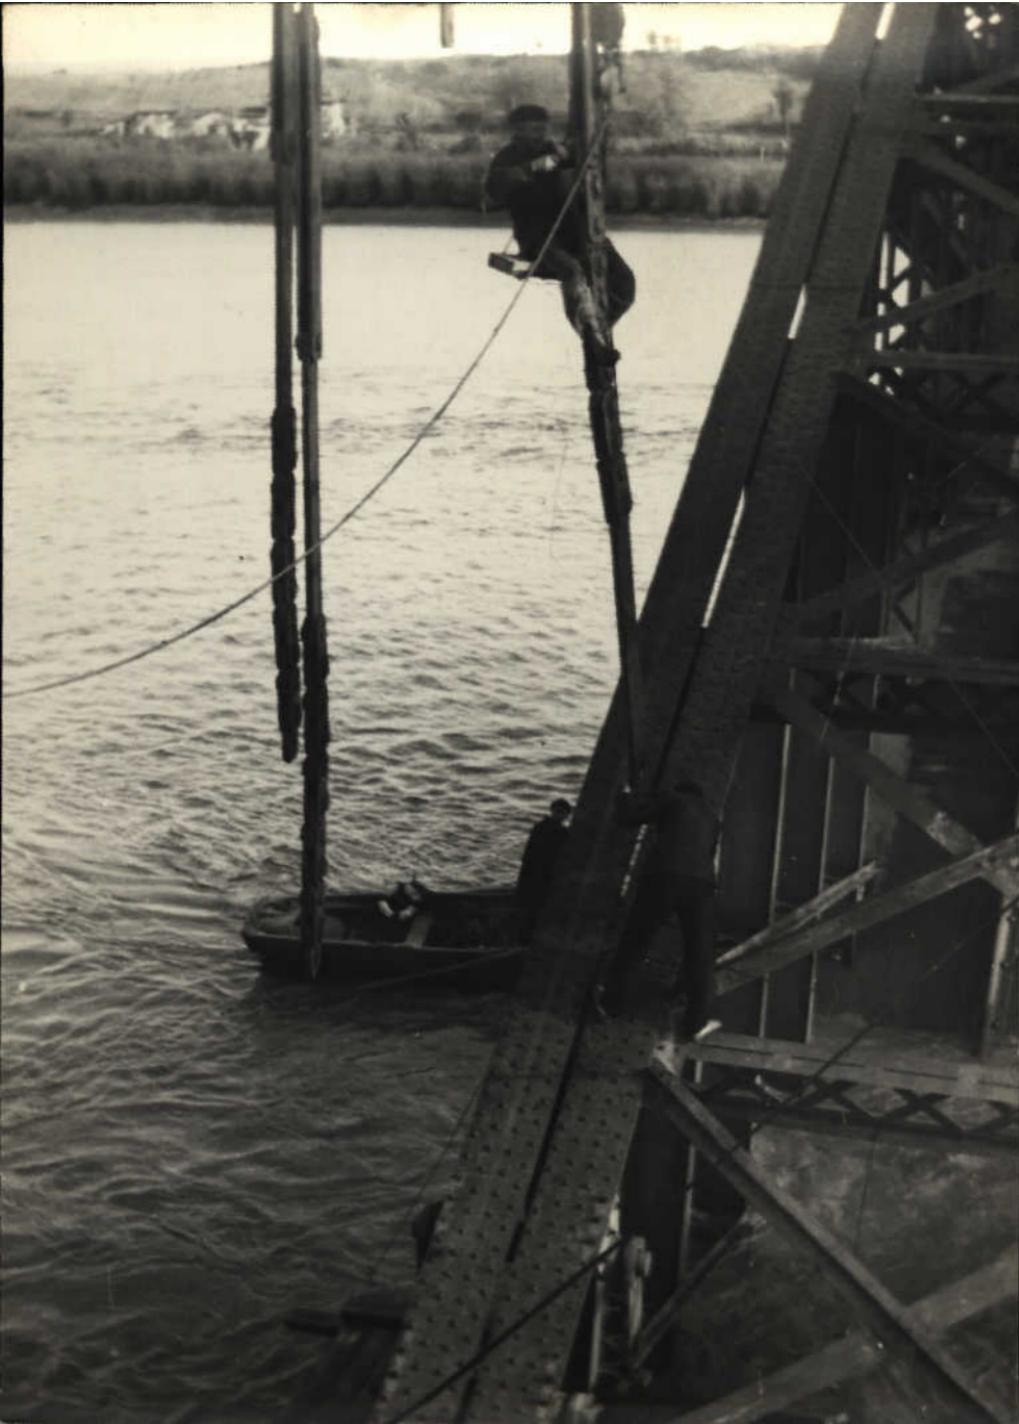
clôture en place des chaînes de levage  
et sécurité (côté aval)

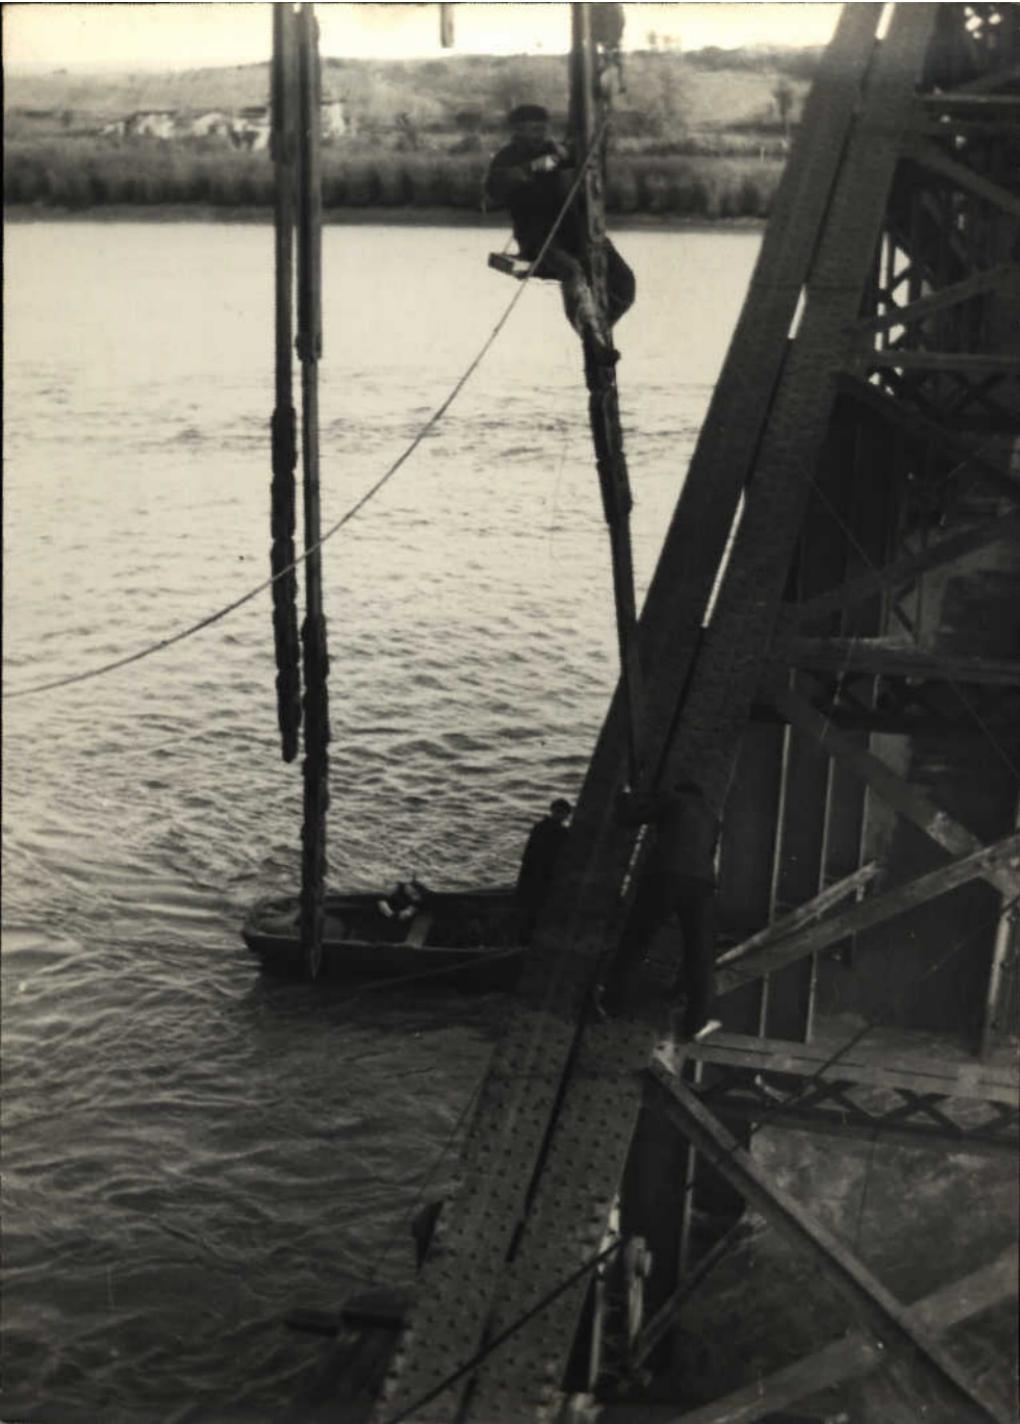
clôture en place des chaînes de levage  
et sécurité (côté aval)

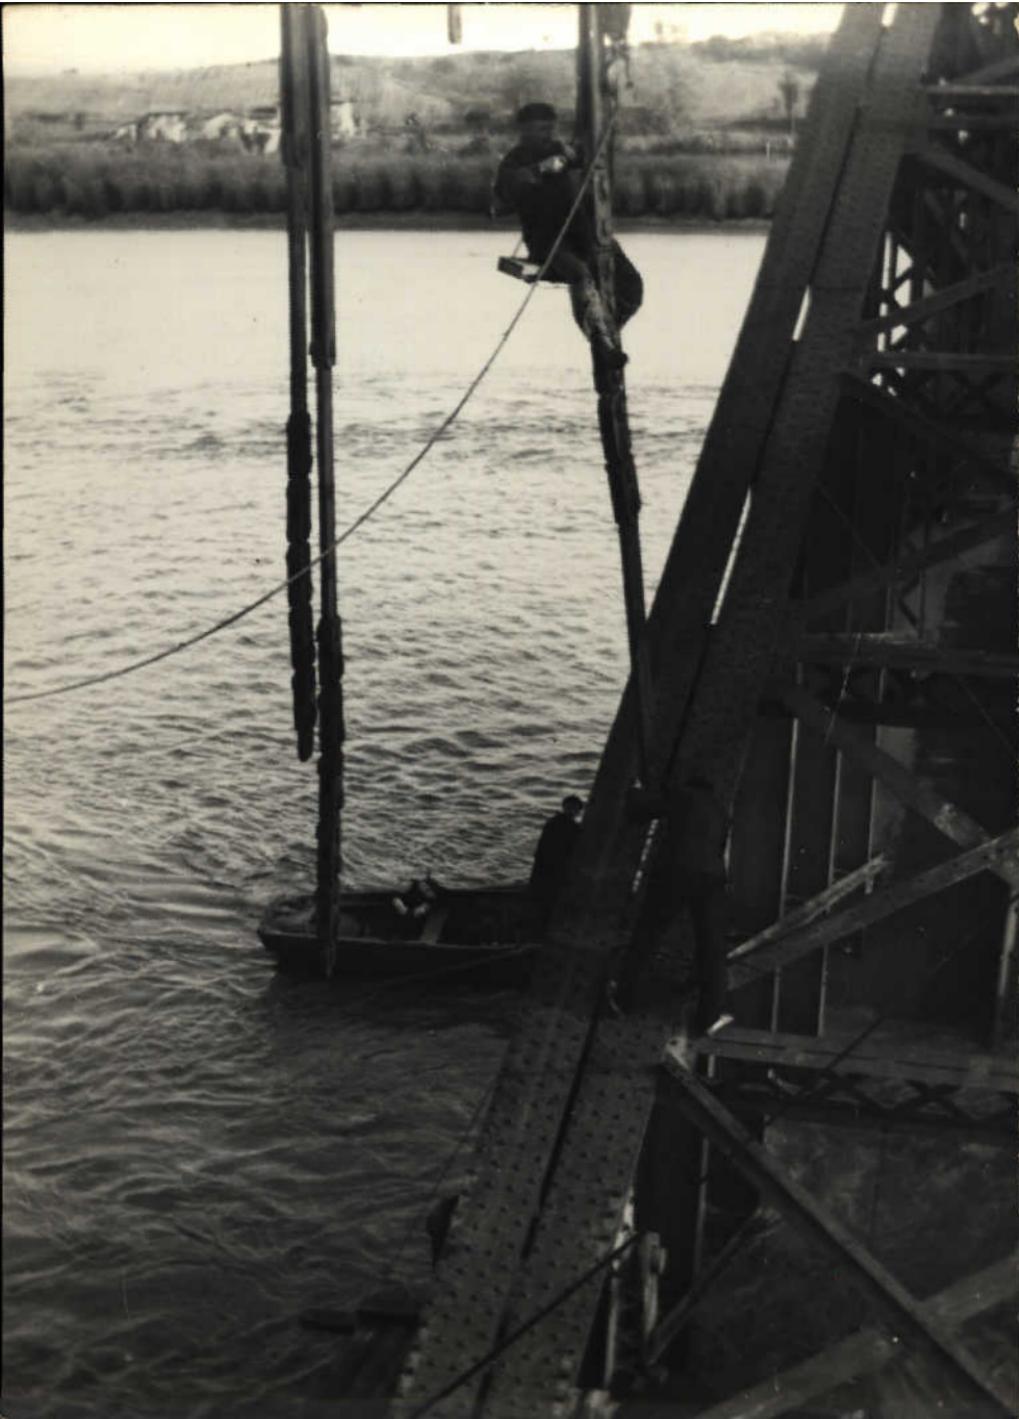
clôture en place des chaînes de  
levage et sécurité (côté aval)

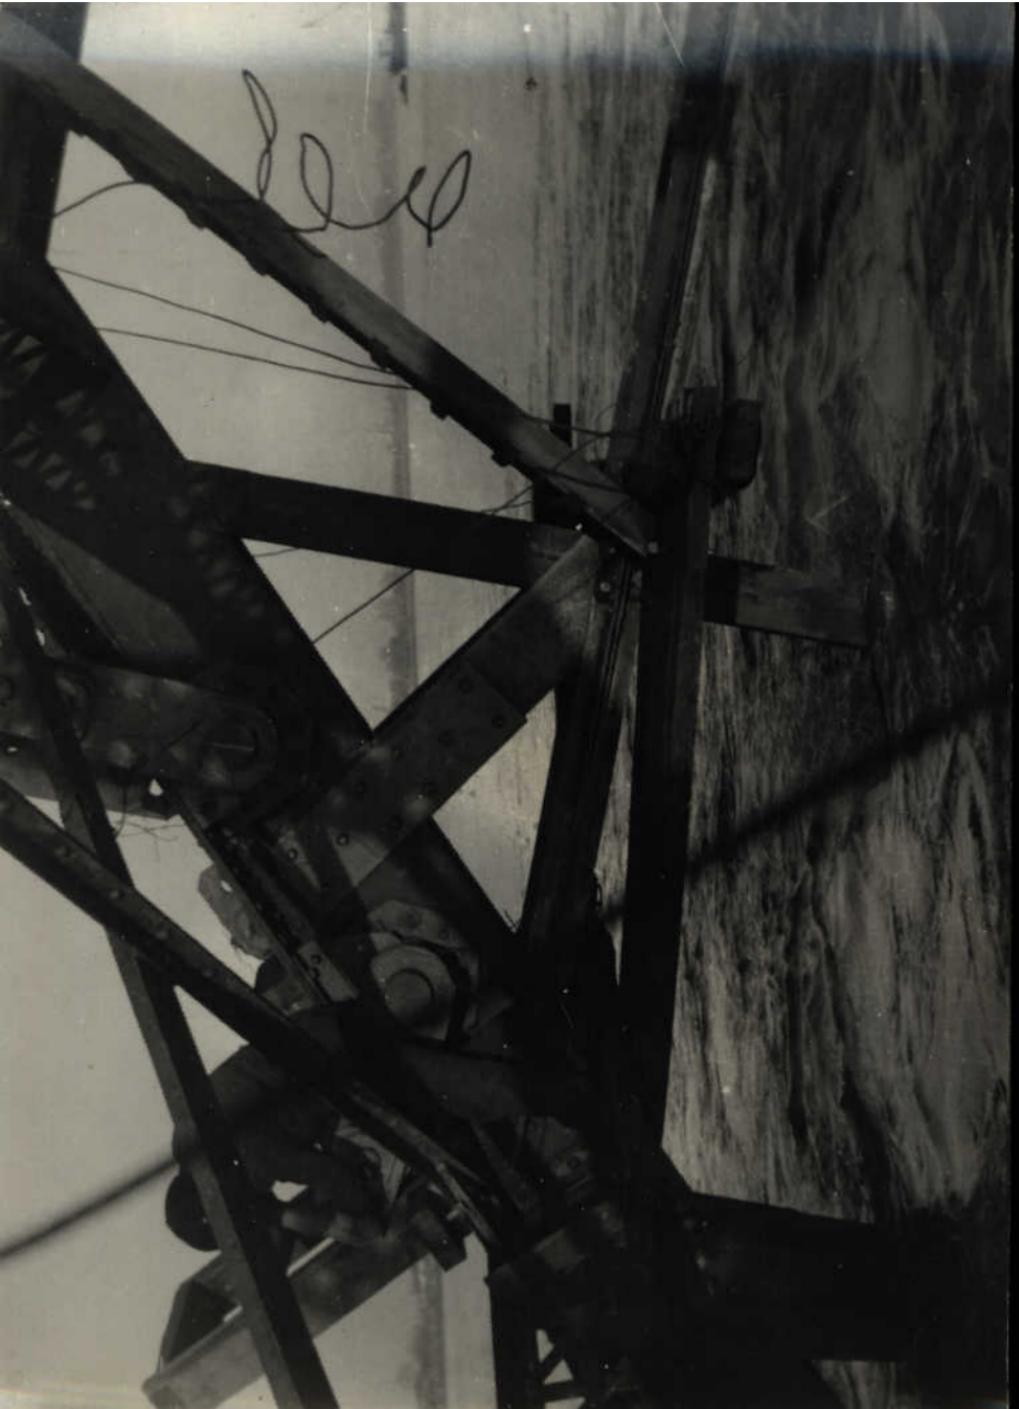
500.3.1 Accrochage de chaînes côté aval et renforcement  
des membrures supérieures des portées principales .—

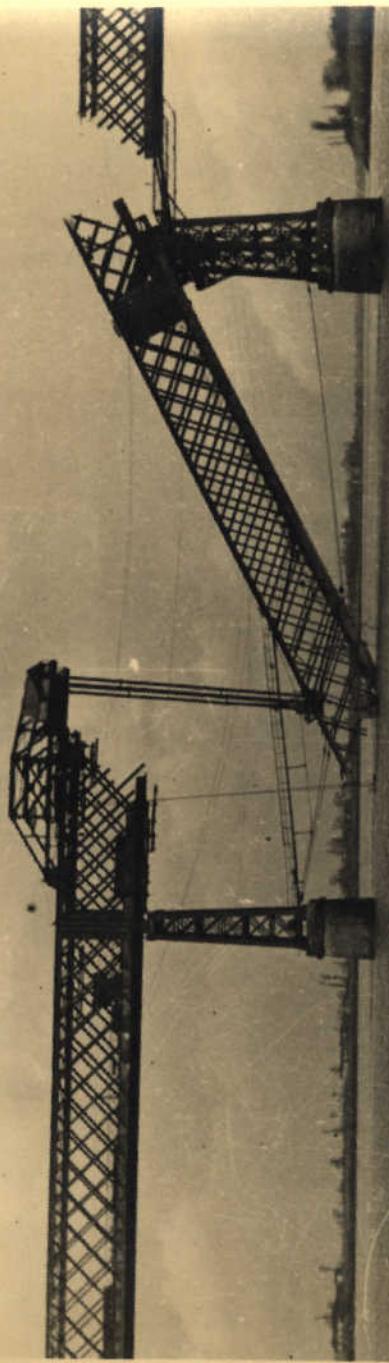
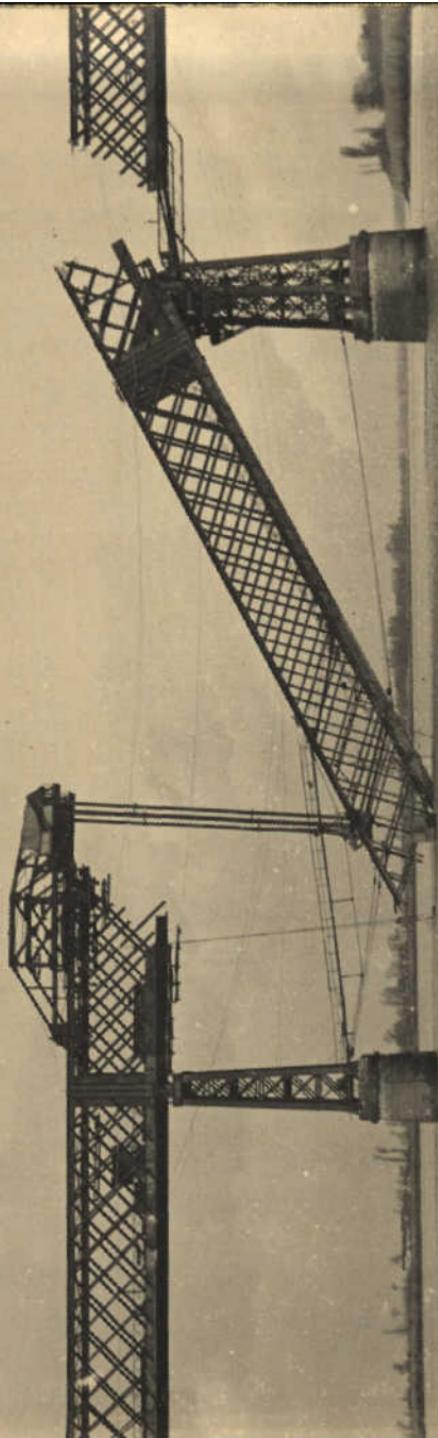
Vue prise le 15.3 alors que le relevage avait pour valeur 5<sup>m</sup>20  
 Vue générale du dispositif de relevage et des ancrages de la travée  
 3 sur les piles 3 et 4

Vue générale du dispositif de relevage et des ancrages de la travée 3  
sur les piles 3 et 4

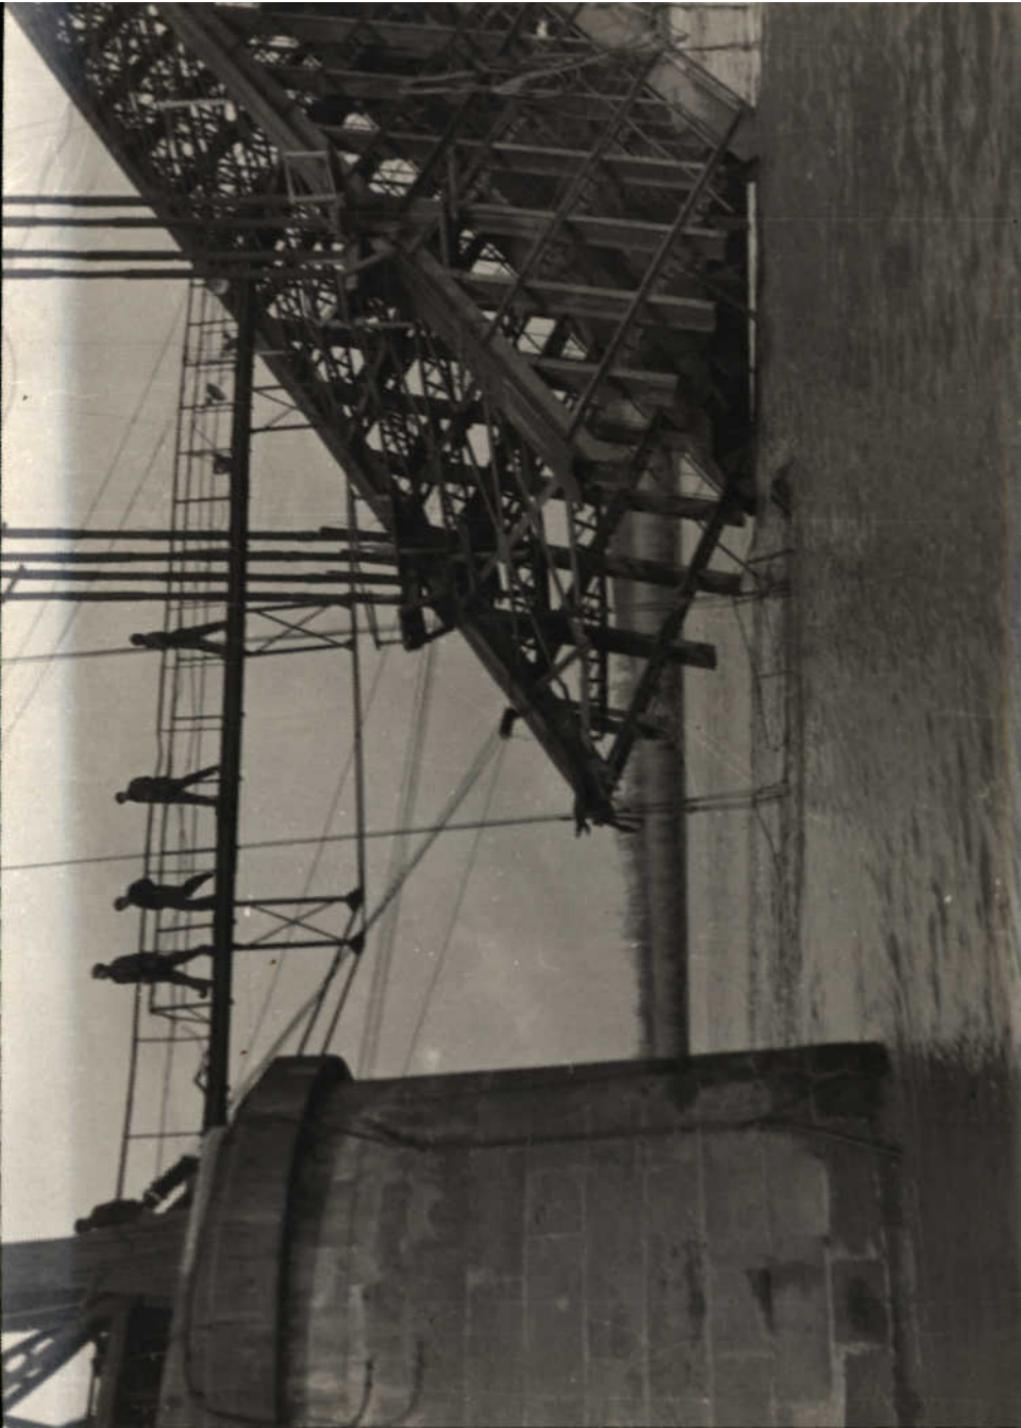
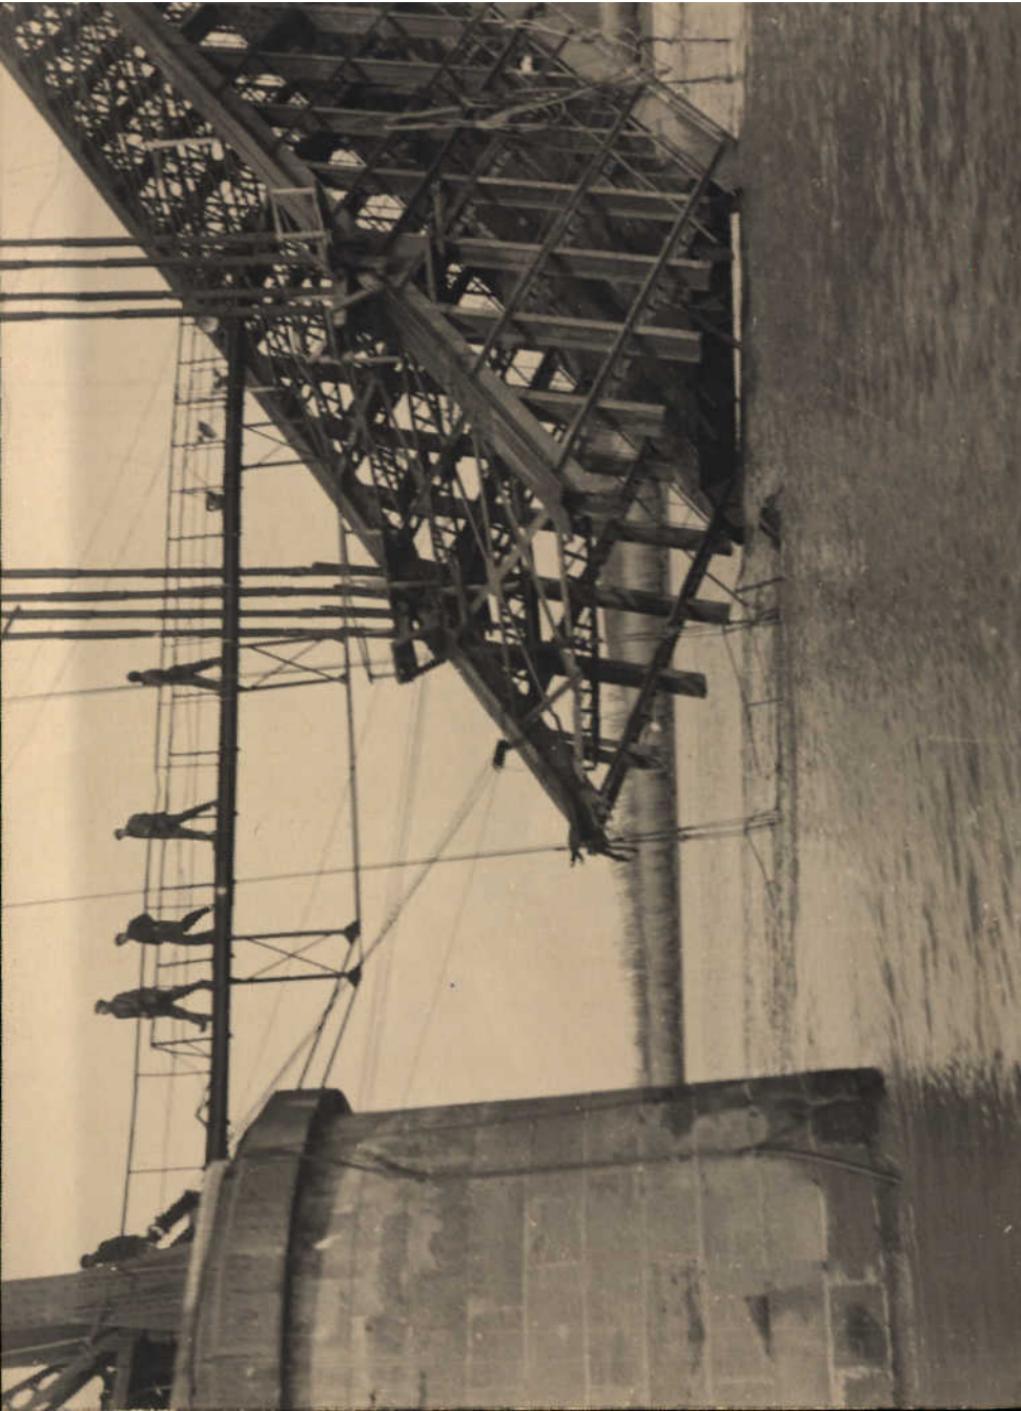
# 58

500-3-1 Vue prise le 15-3-46 pendant l'entretien dont la valeur était de 5m<sup>20</sup>. L'on aperçoit les coupures faites par le scaphandrier ainsi que l'extrémité des membrures inférieures et la passerelle de visite dont les portières latérales ont été coupées par le scaphandrier. Cette passerelle a été démontée sous l'eau et relâchée à deux treuils placés sur la pile 4 où elle sera montée.

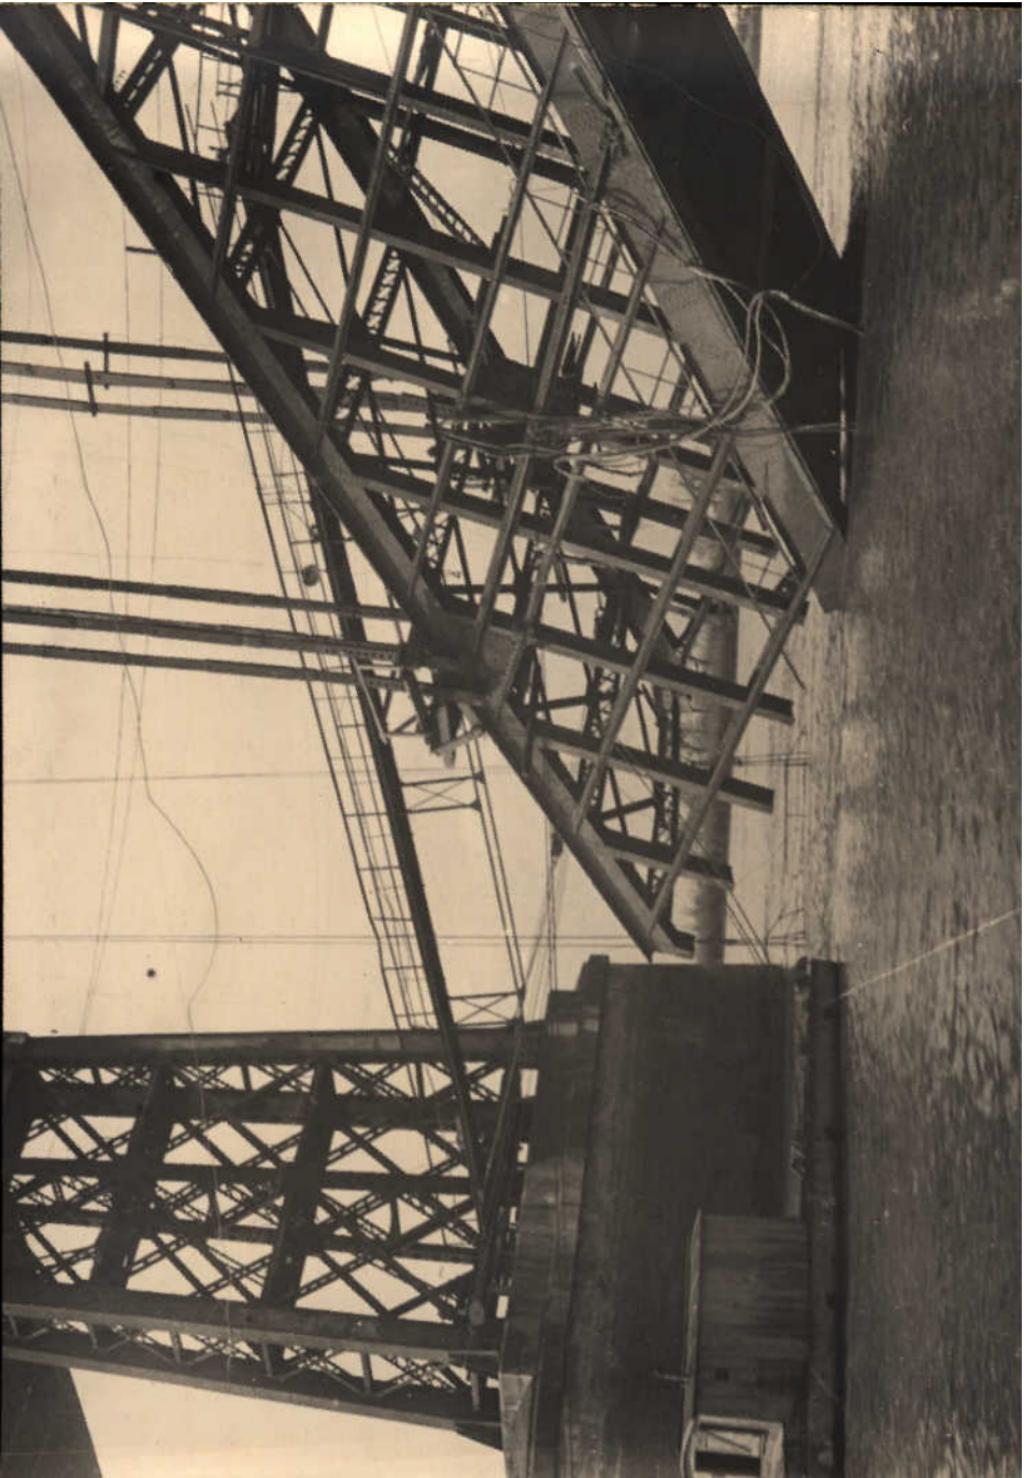
500-3-1. Vue pris le 15/3 alors que la traverse 3 était relevée de 5m. 20.  
Vue émont du renforcement des diagonales dans la zone d'attache des chaînes. Le renforcement consiste en 2 gourrlets et une diagonale tendue.  
On aperçoit le bateau de service du scaphandrier.

Vue amont du renforcement des diagonales dans la zone d'attache des charnières. Le renforcement consiste en deux goussets et une diagonale tendue  
On aperçoit la batteau de service du soubahandrier.

Vue amont du renforcement des diagonales dans la zone d'attache des chaînes. Le renforcement consiste en deux goussets. Chaque diagonale tendue s'appuie sur le bâti au service du scaphandrier.

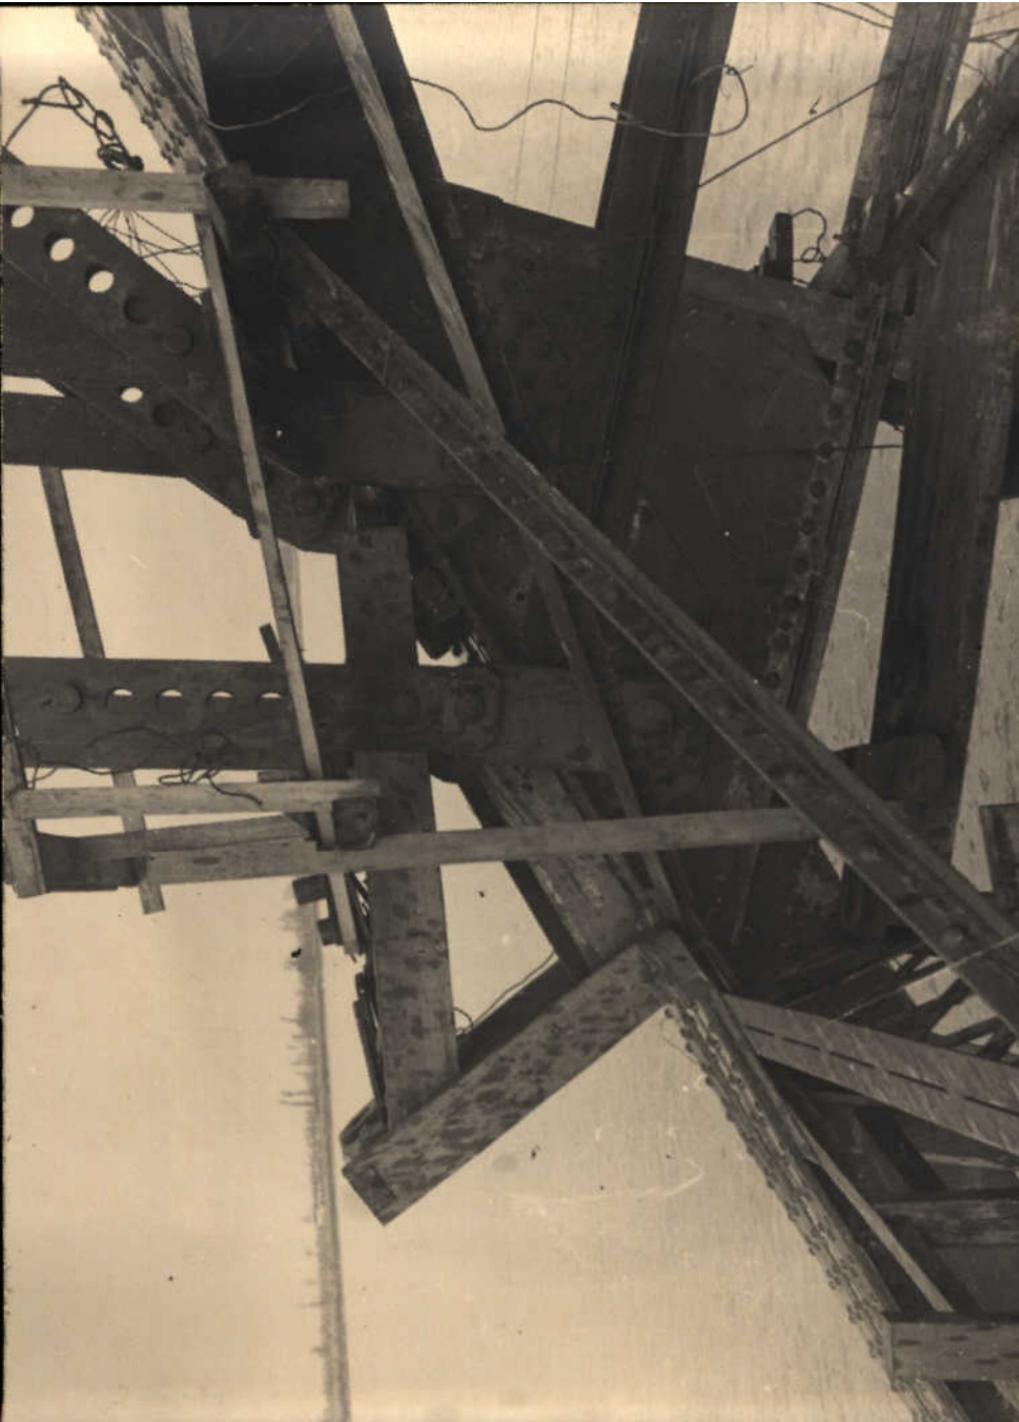
vue prise le 15-3-46  
 dispositif de renforcement des poutres appale dans la zone d'ancrage des échânes, renforcement constitué par des jourets en ferme de V que l'on observerait ainsi que le départ de la diagonale de renfort se fait non au milieu entre les deux axes d'attache des échânes. Ce dispositif a été mis en place du pont afin de remplacer les 400 tiges d'acier qui constituaient les éléments des diagonales tendues dans cette zone.

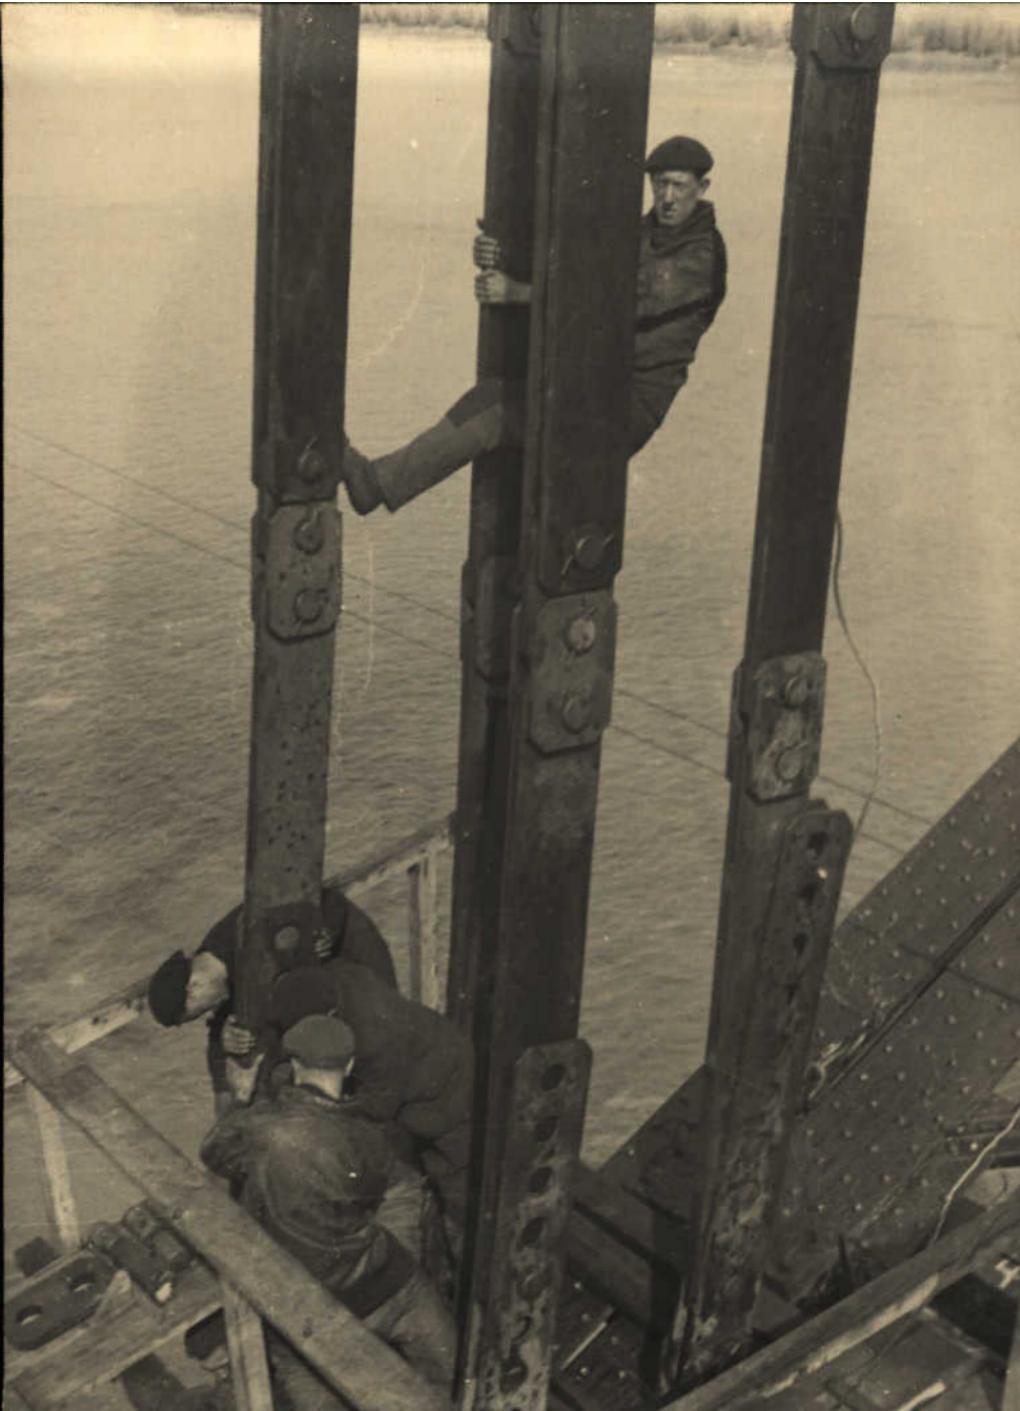
m = 61

Foto prise le 15-3-46 alors que la  
travée 3 était relevée de 5<sup>m</sup> 20

Une levée de 0<sup>m</sup> 15 a été effectuée,  
les ouvriers mettent en place l'axe de  
liaison sur les chaînes de ~~sécurité~~ sécurité  
étée aval.
