Pont S' Anche de Aubzac

PK 599 + 000

n° 41 à 81

31 octobre 1945

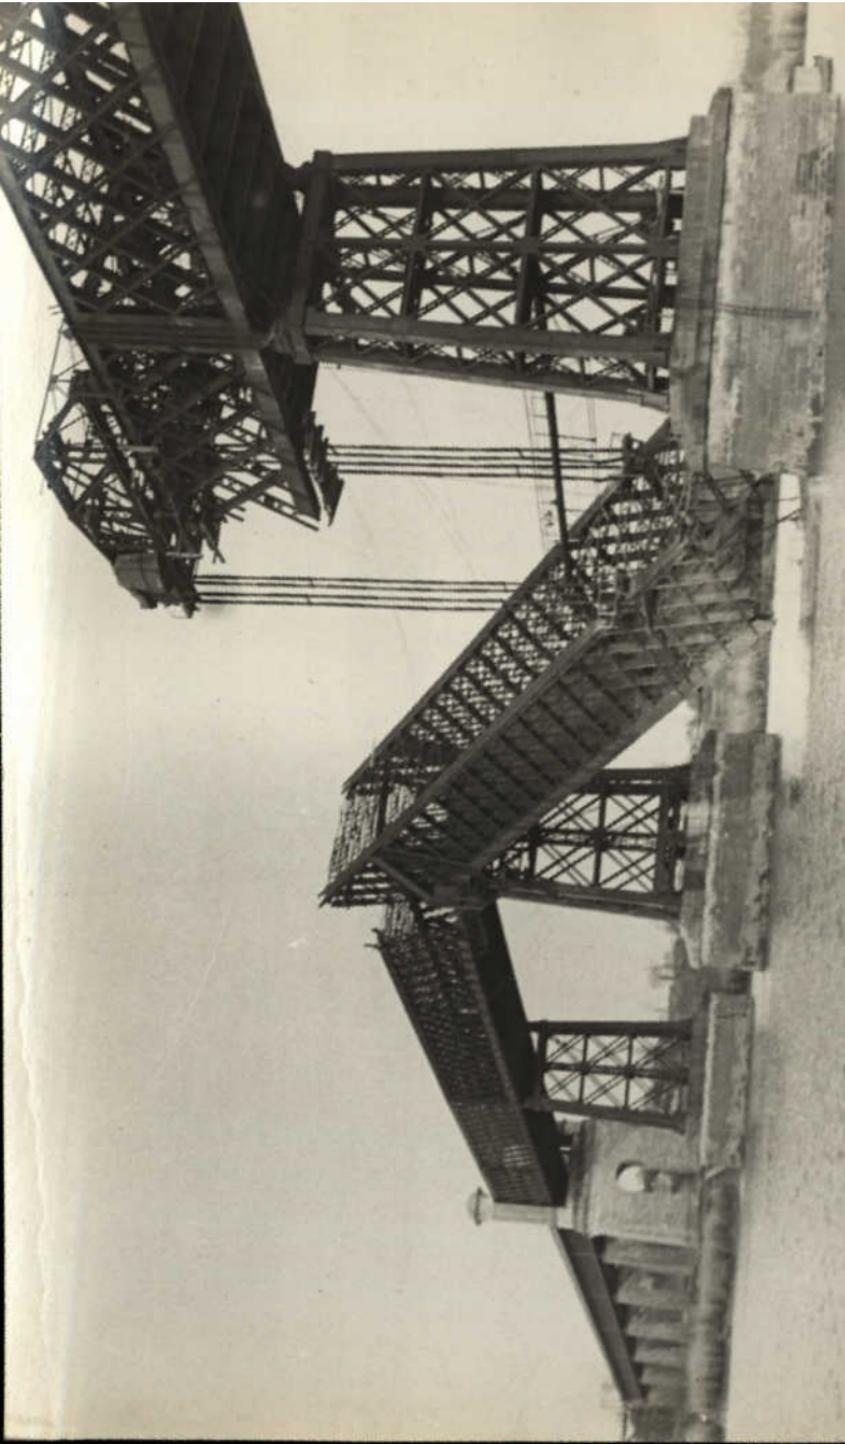
11063

500.3.1 Vue aval des travees 1.2.3 ainsi que du viaduc d'accès rive droite.  
Relevage 2<sup>me</sup>to.

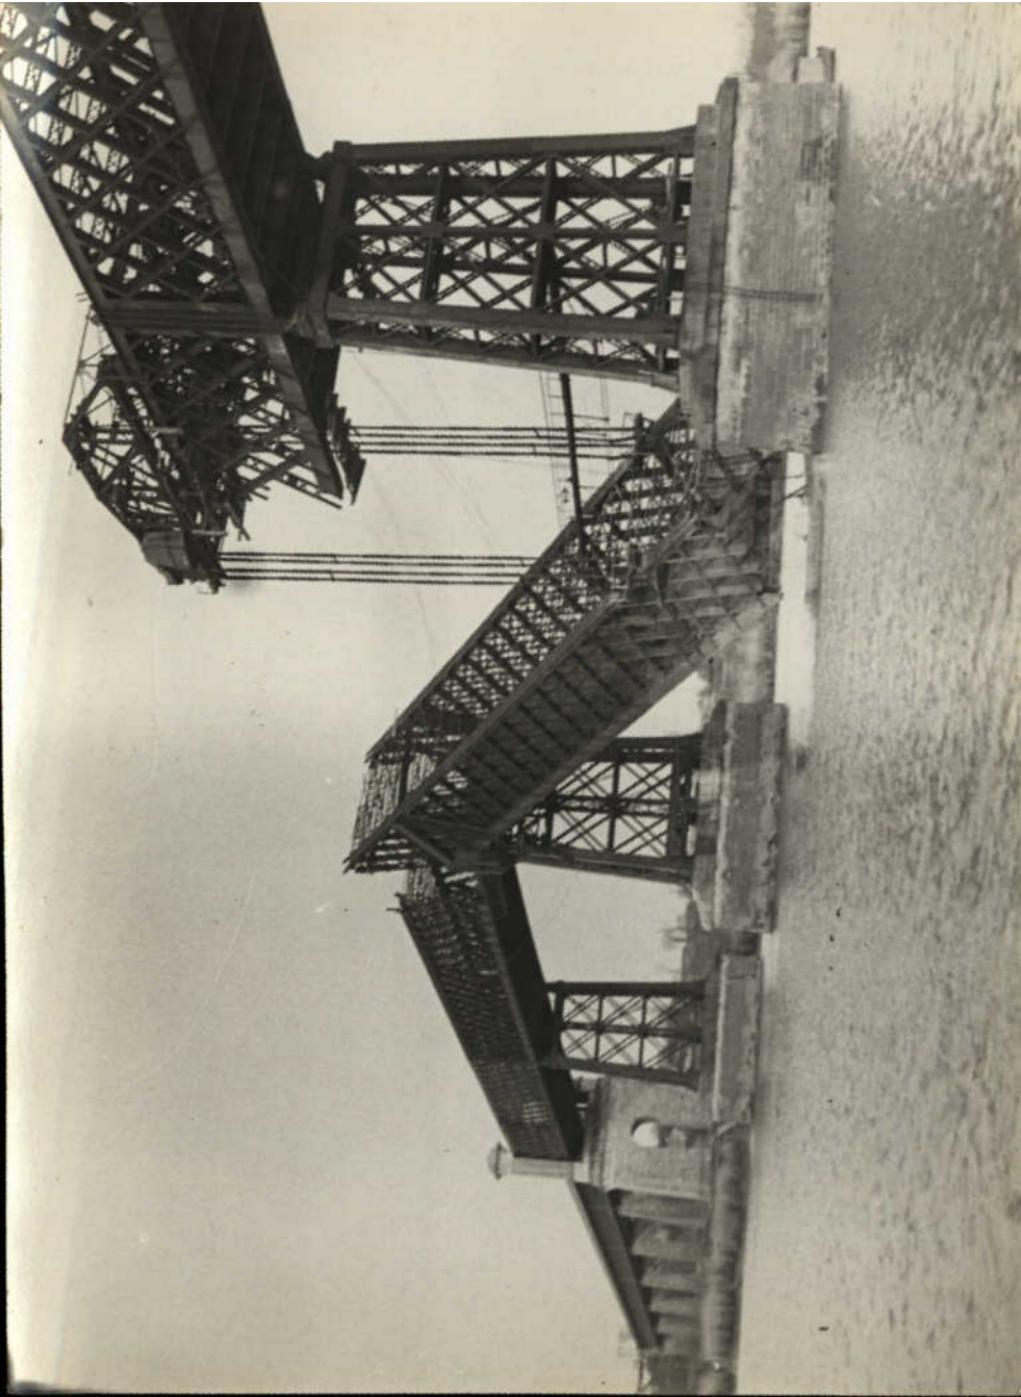
500.3-1 Vue aval des travées 1.2.3 ainsi que du viaduc d'accès rive droite -

Relevage 8<sup>m</sup>.20.

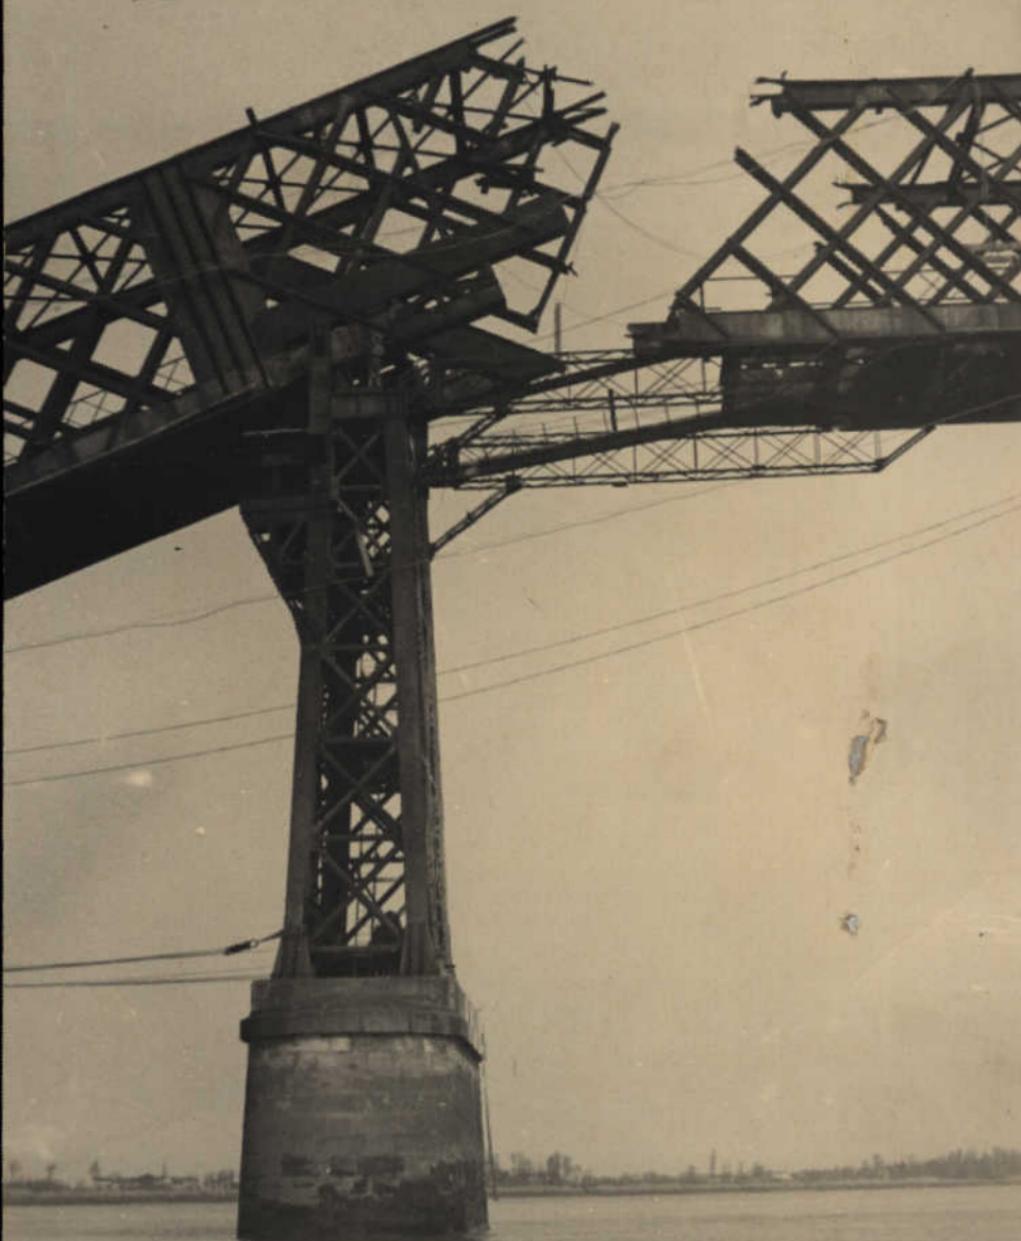
N°67

500.3.1 Vue d'ensemble amont de la  
brèche n°1 après relavage de 10,50.

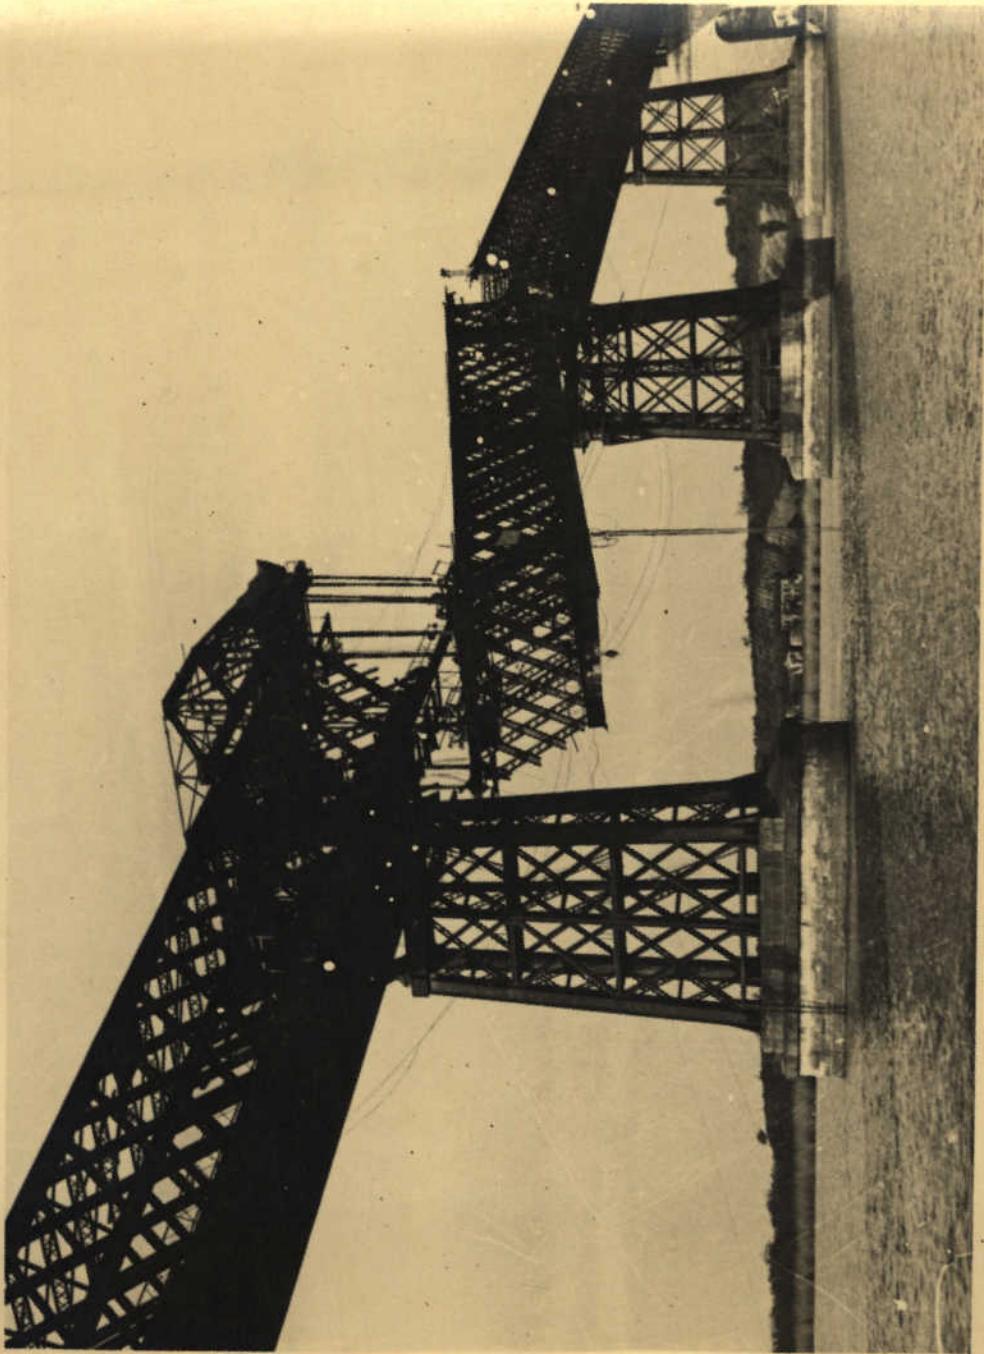
500. 3.1 Vue générale amont des travaux de relevage au 5 avril côté de  
relevage 19, " 50

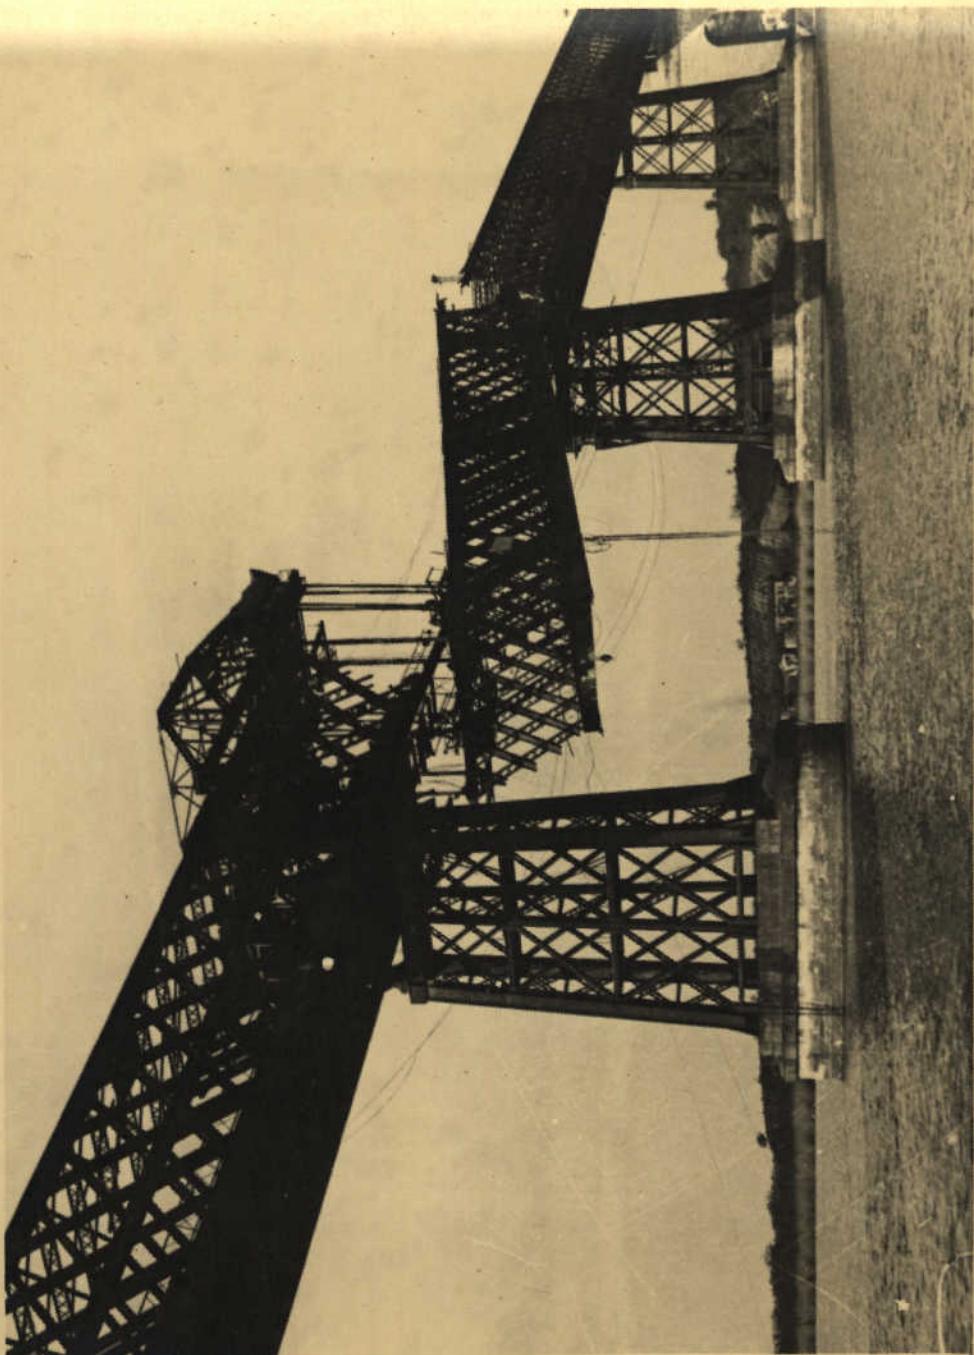
500.3.1 : Vue générale amont des travaux des travaux de relevage  
au 5 avril . côté de relevage 19<sup>m</sup>50

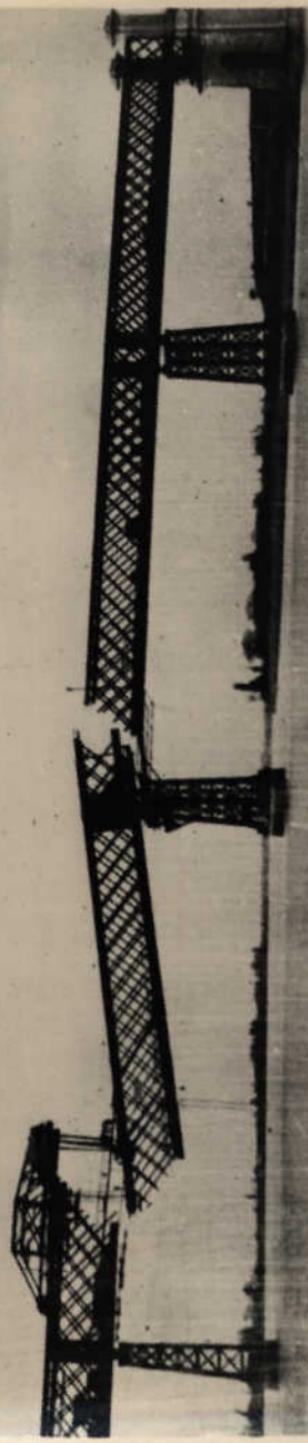
69

Pont de S<sup>r</sup> André de Quibzac  
Vue amont, axe de la pile n° 4  
Quintal de talusage 11. 4. 46

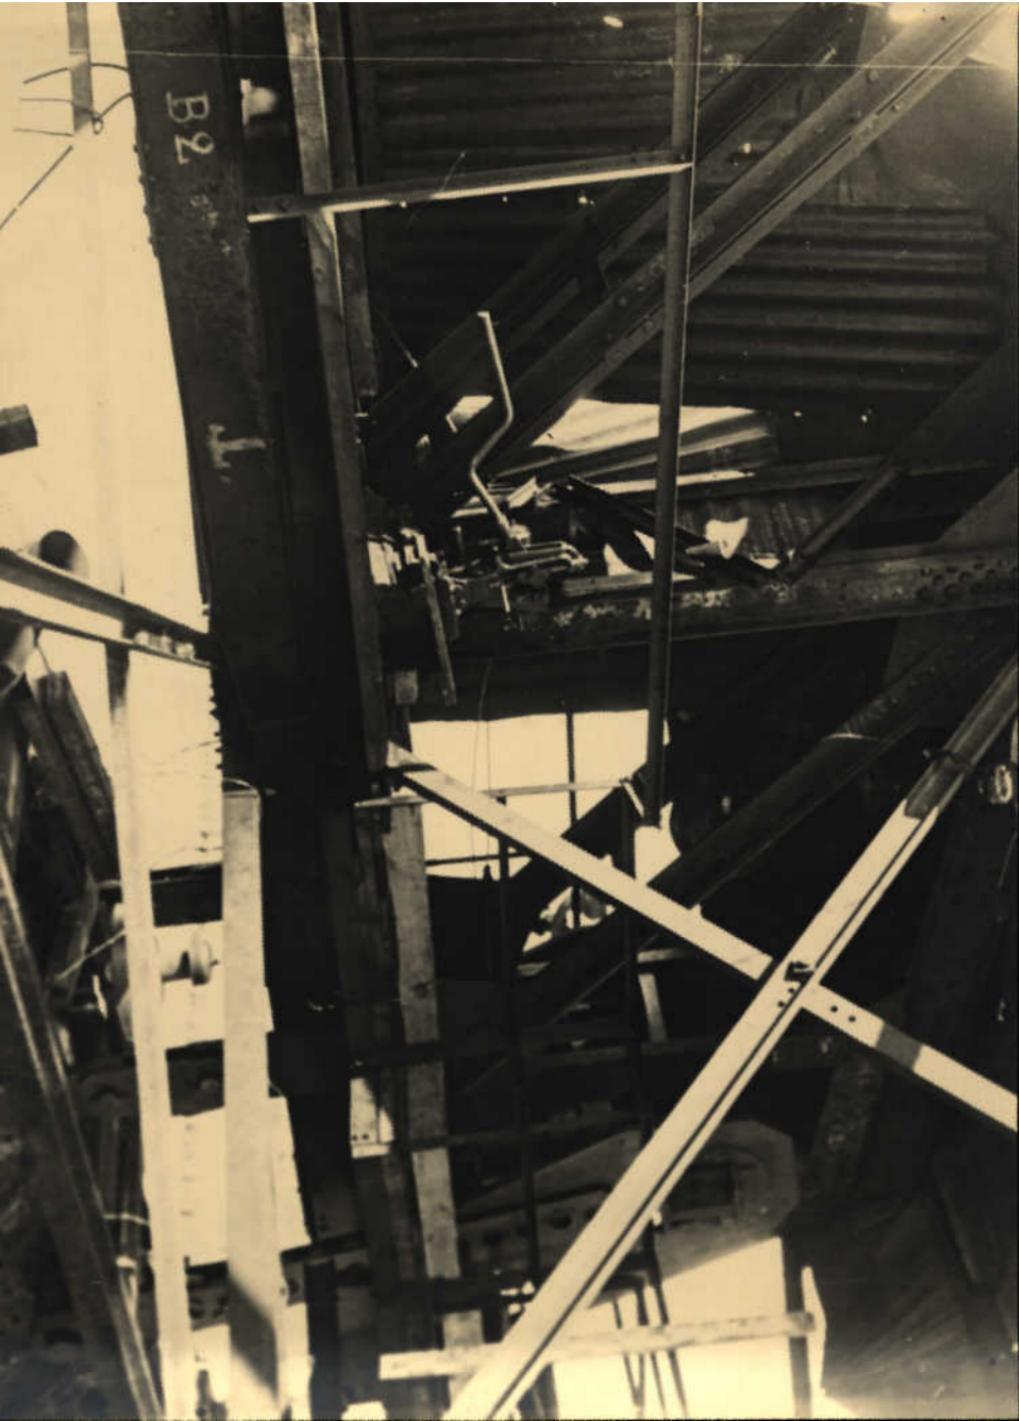
500.3.1 Vou de l'extremista' para/de l'avant bac, relevos  
termine'.

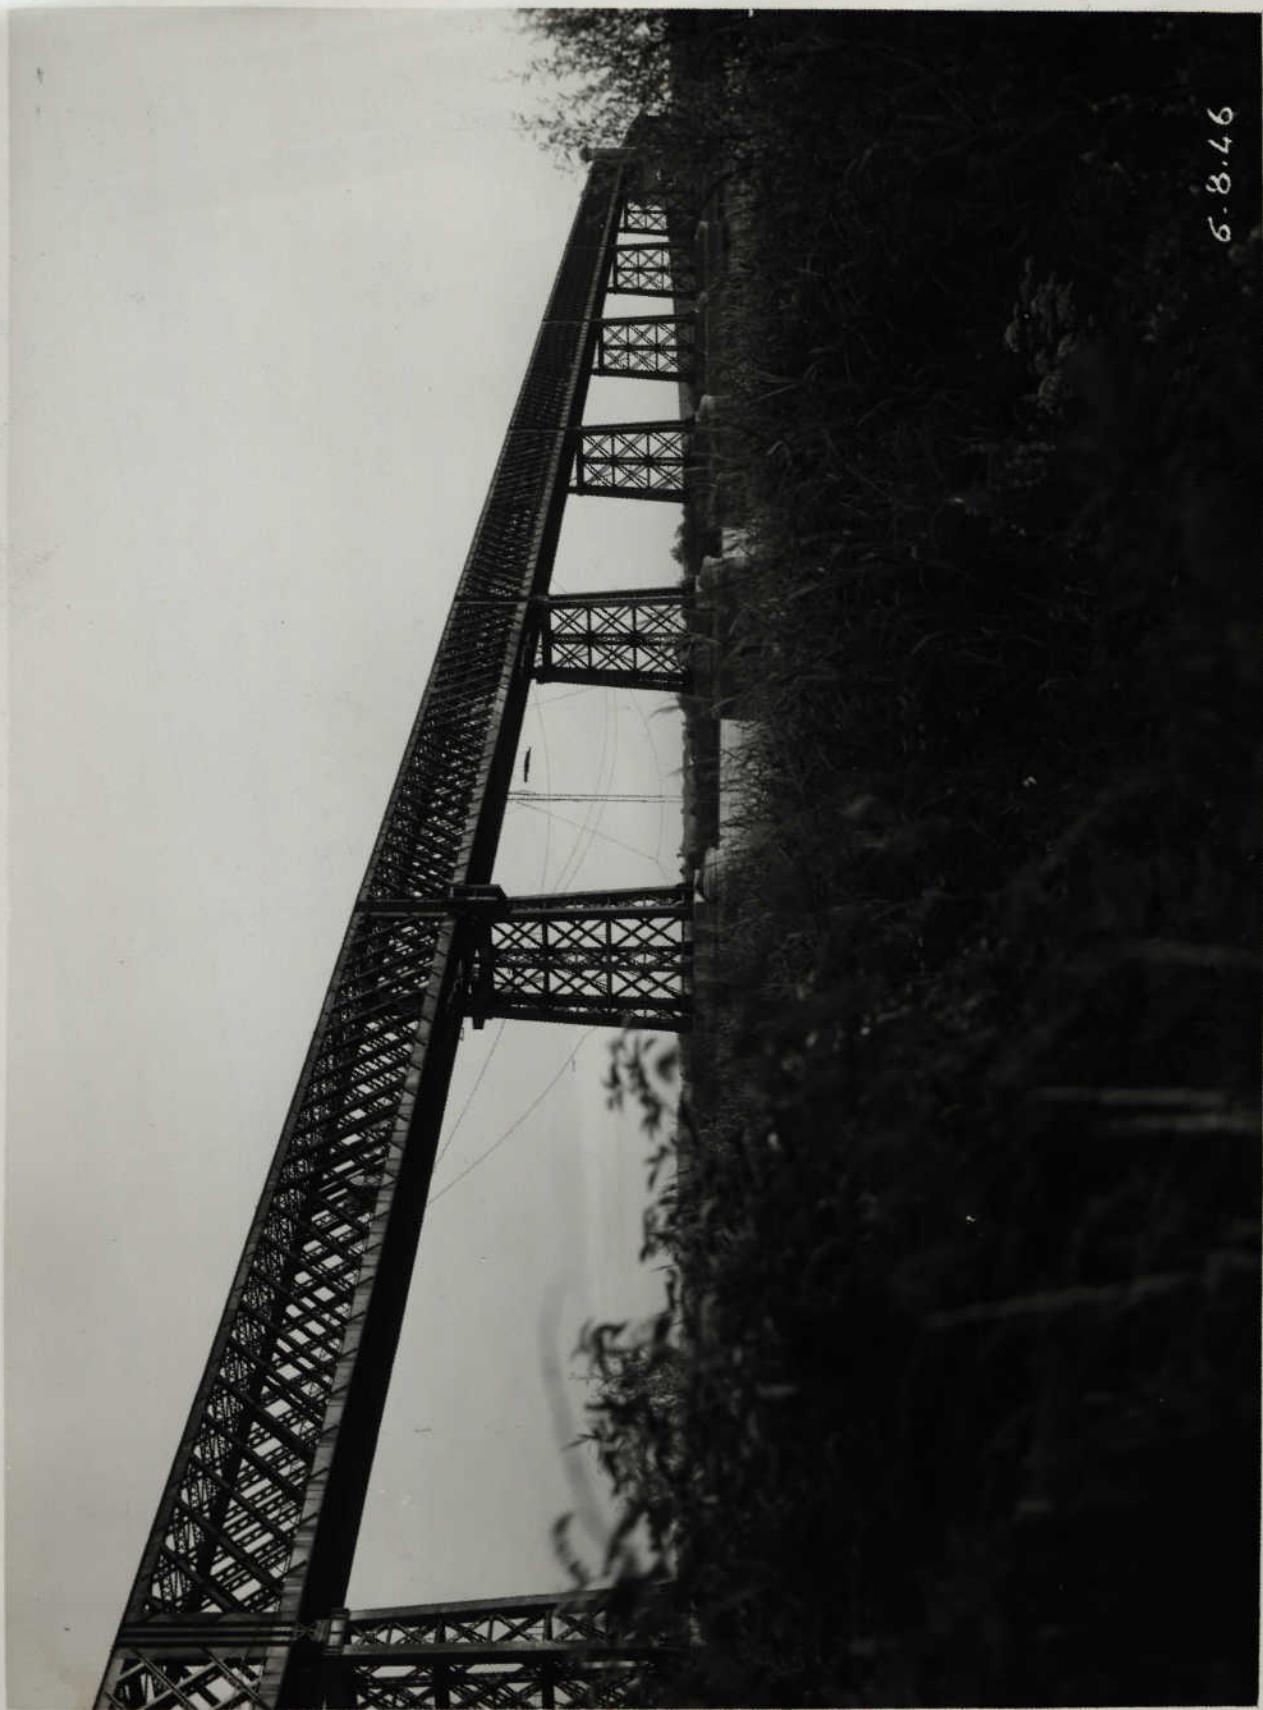
Vie du St André-de-Cubzac (partie relevée)  
Vue à val de la partie centrale relevée.

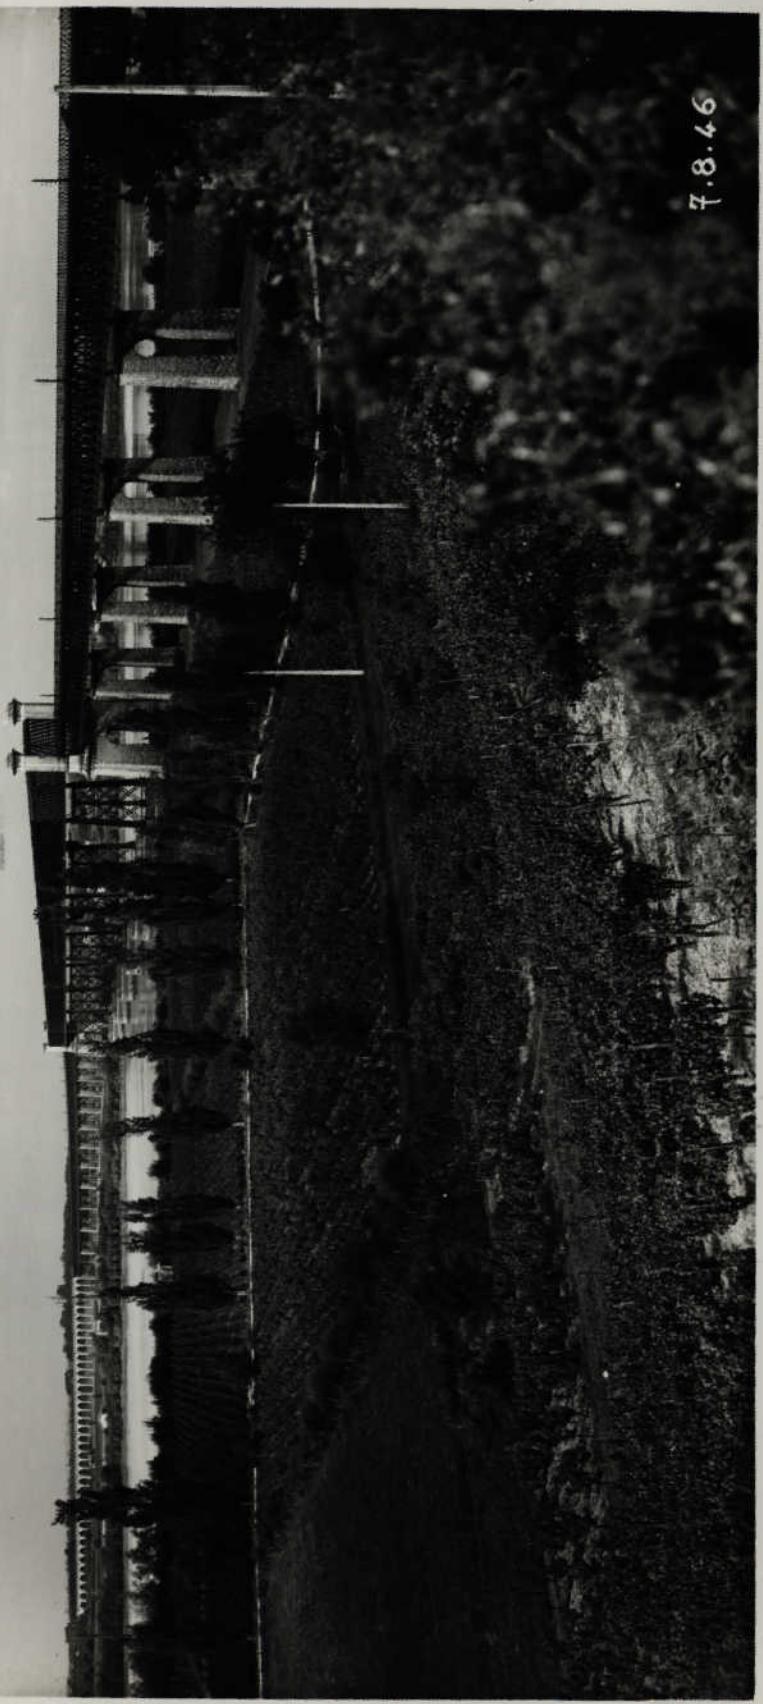
76

Vue Générale, amont.

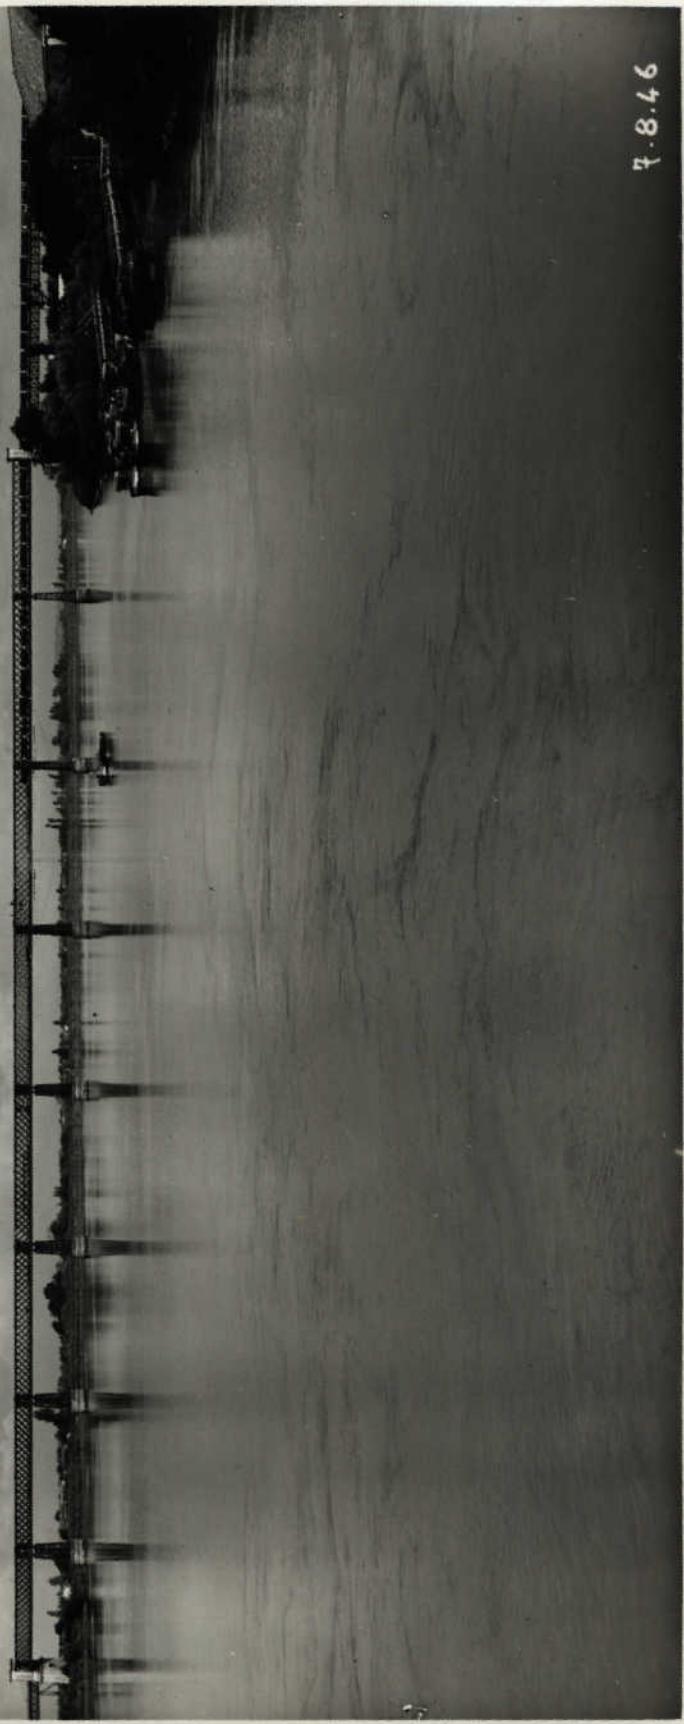
78

Vue en amont de la partie centrale repérée.

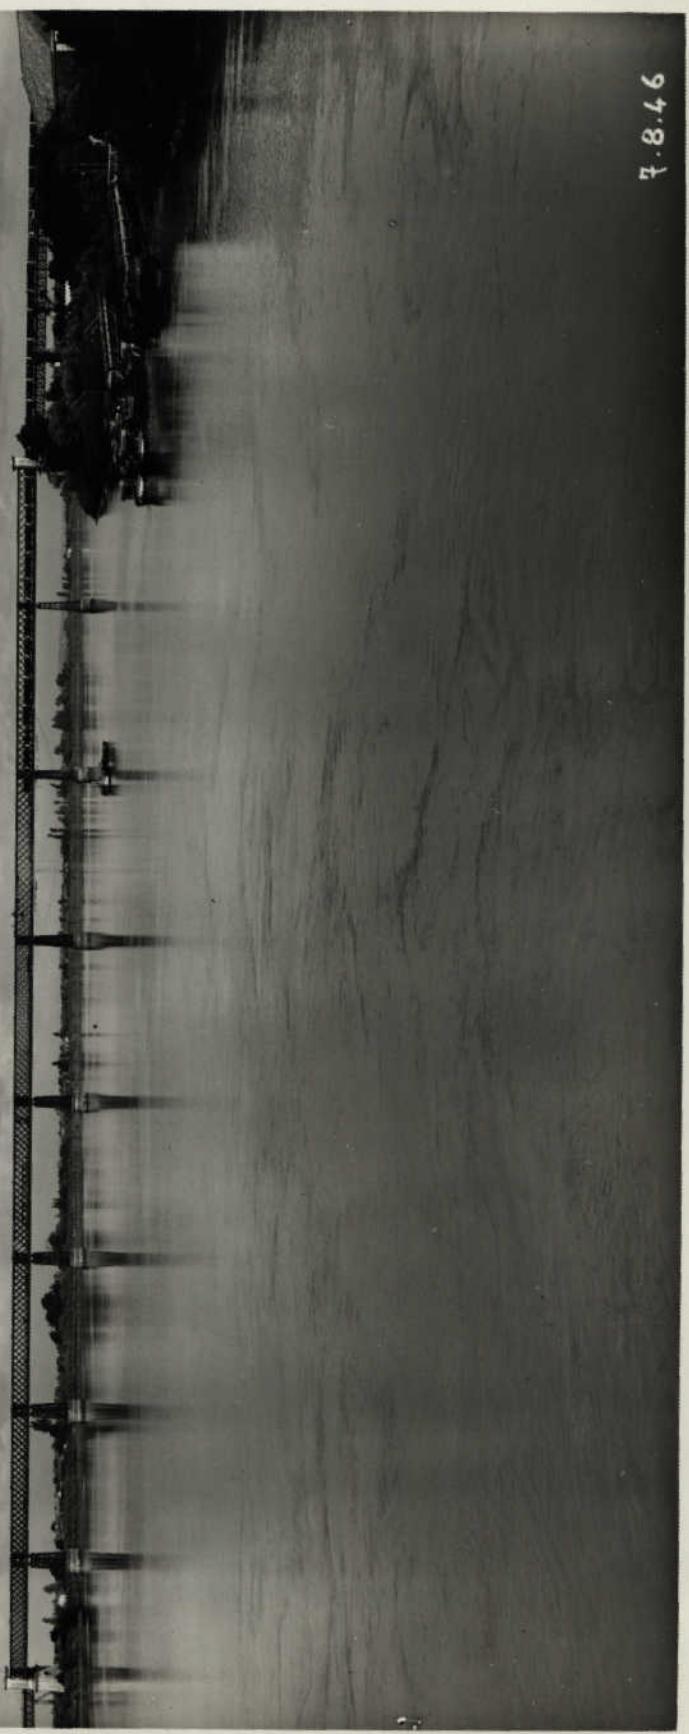
Vue en amont de la partie centrale réparée.

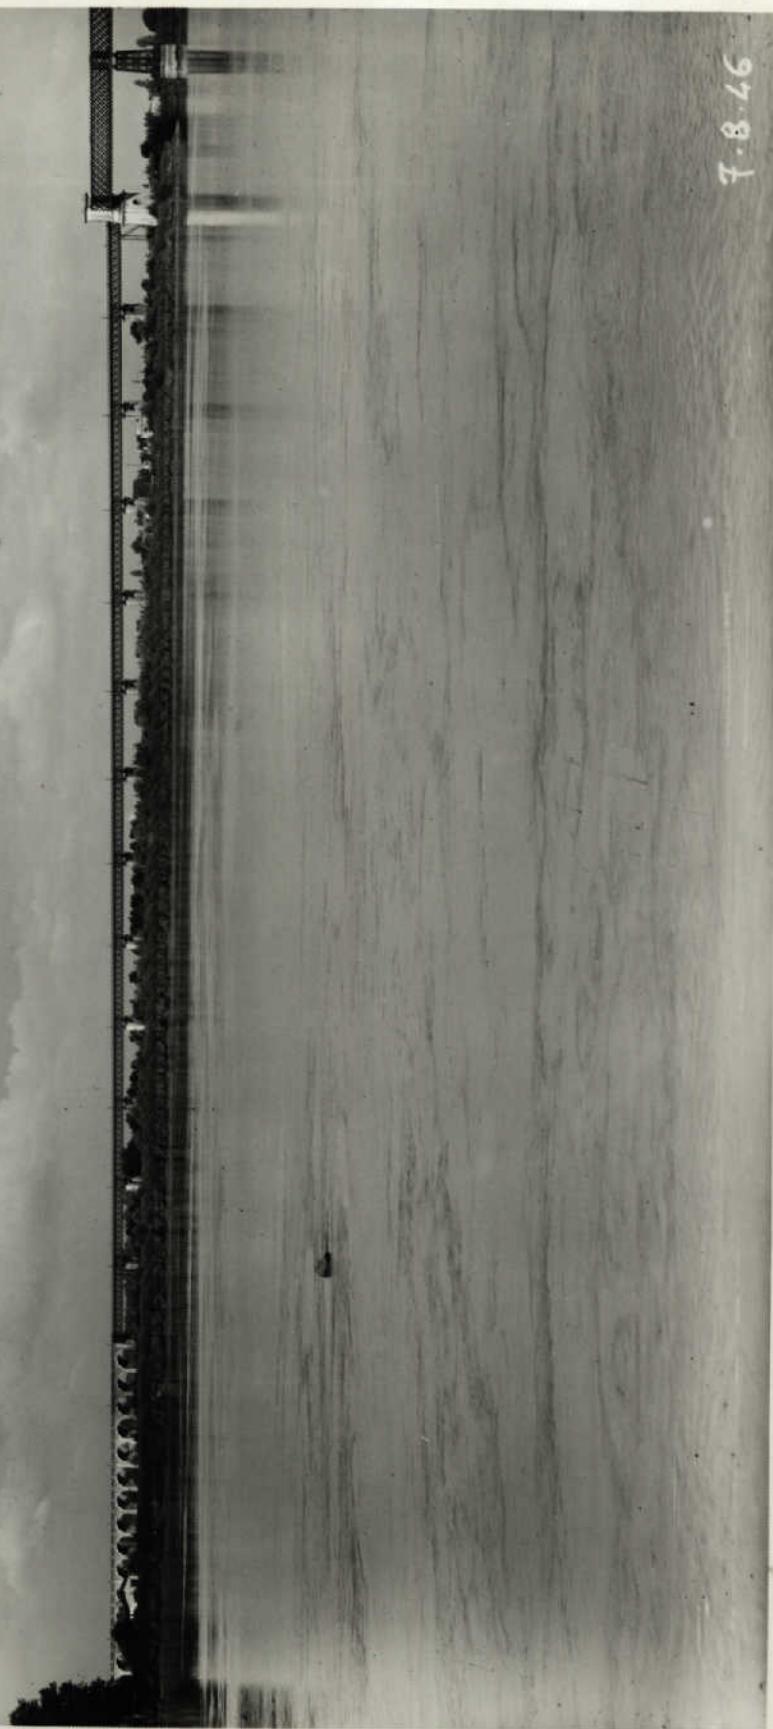
Vue en amont de la partie métallique intermédiaire

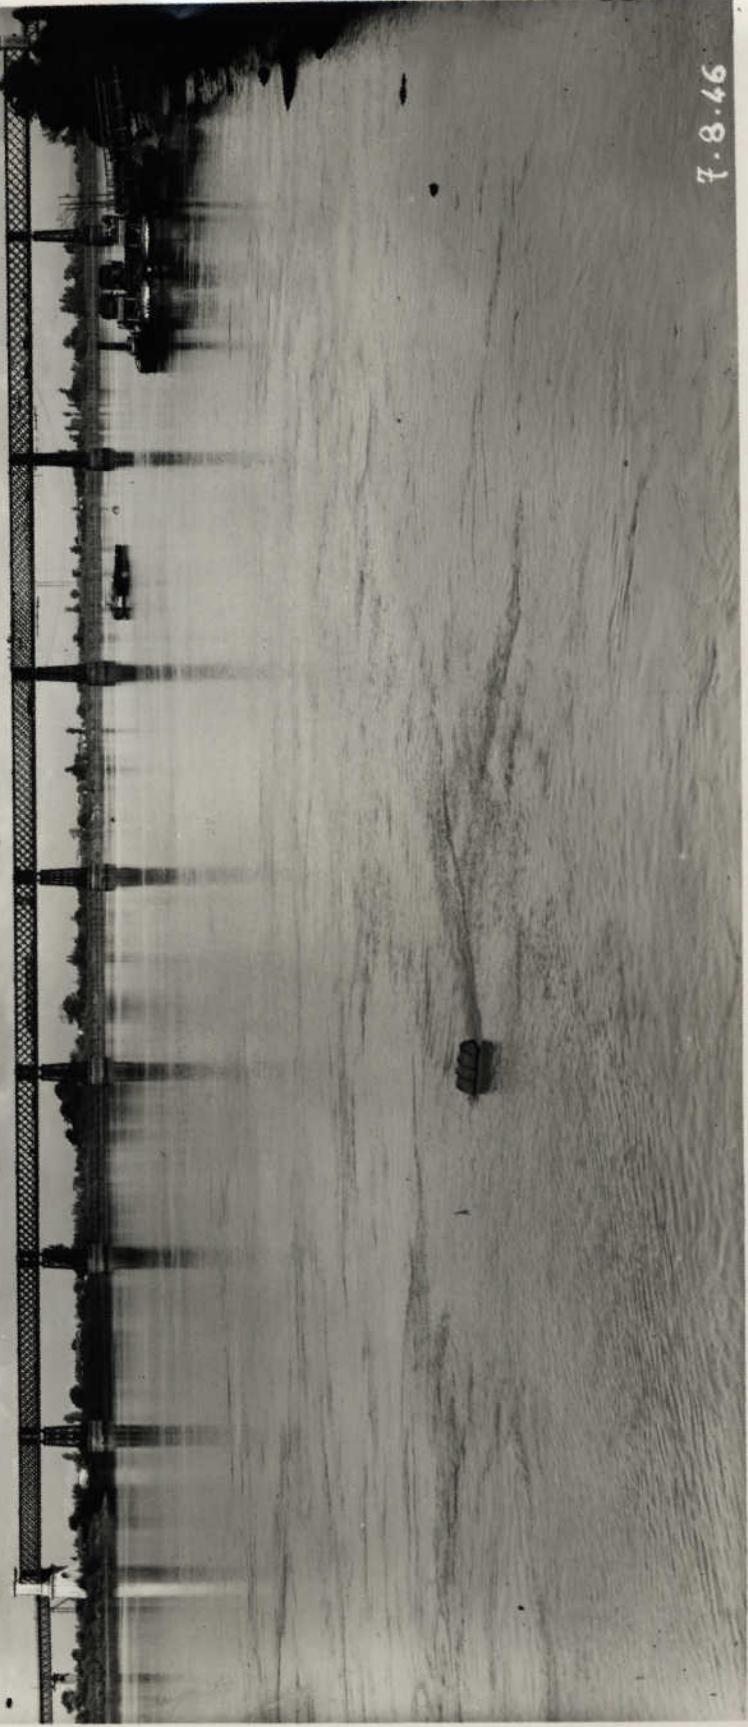
81

Vue amont de la partie centrale de l'ouvrage relevé.
